**EKSPERIMEN POLA PADA KASUS PECAH KULIT PROTOTIPE  
SEPATU *PUMP* GERRY WEBER  
(STUDI KASUS DI PT. KARYAMITRA BUDISENTOSA, MADIUN)**

**Triyogo Setoaji<sup>1)</sup>, Anwar Hidayat<sup>1)</sup>**

<sup>1)</sup> Prodi Teknologi Pengolahan Produk Kulit, Politeknik ATK  
Yogyakarta Jl. Ring Road Selatan, Glugo,  
Panggunharjo, Sewon, Bantul.

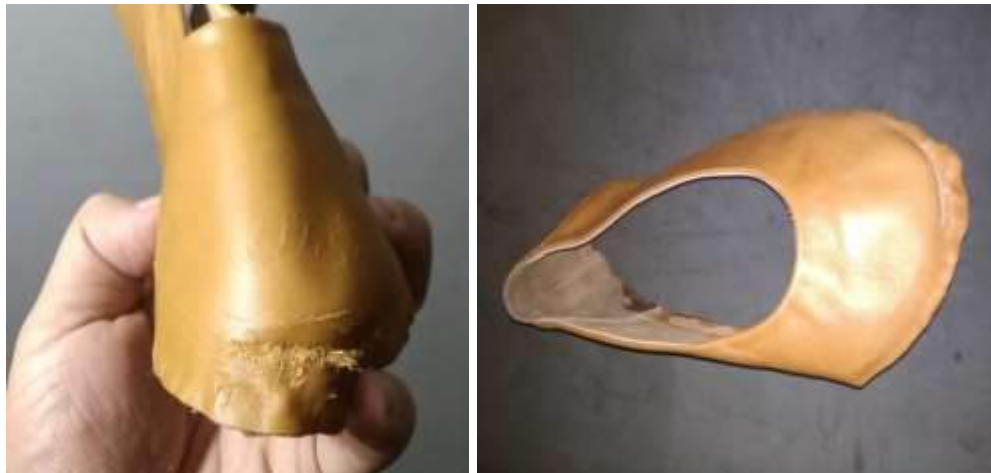
1. Bahan yang digunakan untuk membuat prototipe sepatu *pump brand* Gerry Weber memiliki kualitas yang tidak baik atau memiliki kualitas kulit dengan grade C dan R.

2. Kurang tepatnya dalam pembuatan pola pada bagian vamp yang menyebabkan terjadi pecah kulit pada bagian *toe* sepatu.

Gambar 1. Prototipe *upper* Gerry Weber yang pecah bagian *toe*

Dengan ditemukannya faktor-faktor penyebab permasalahan yang terjadi pada prototipe sepatu *pump brand* Gerry Weber maka dapat dianalisis bahwa kulit dengan grade C ataupun R mengalami pecah saat dilakukan penarikan saat proses *lasting*, hal tersebut terjadi karena kulit grade C lebih kaku dibanding grade A maupun B. Dengan material kulit tersebut jika diperlakukan dengan penggunaan pola sepatu yang standar (biasa digunakan oleh perusahaan) maka akan retak jaringan kulitnya sehingga terlihat seperti pecah.

Proses eksperimen diawali dengan mengevaluasi pola pada proses pembuatan prototipe sepatu *pump brand* Gerry Weber. Pada proses pembuatan pola untuk prototipe sepatu *pump* Gerry Weber dilakukan modifikasi pemolaan pada pola yang sudah dibuat. Modifikasi dilakukan dengan cara menambahkan ukuran sepanjang 7 mm pada pola bagian *vamp* untuk menambah alokasi kemuluran saat proses *lasting* dan mencegah terjadinya pecah kulit.

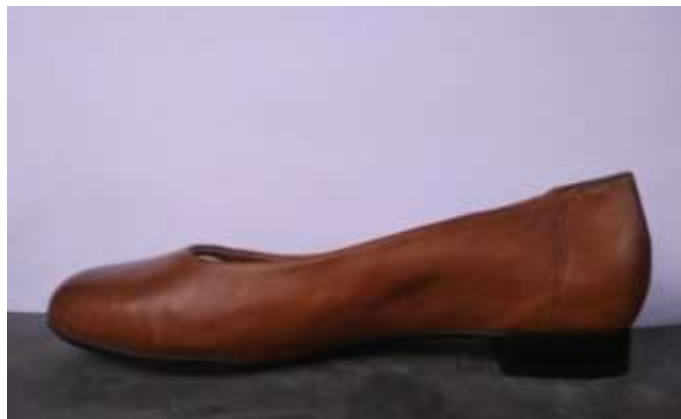
Prototipe sepatu *pump* Gerry Weber yang sudah direvisi didapatkan hasil dari prototipe sepatu yang tidak mengalami pecah kulit, pecah kulit dapat diatasi dengan adanya penambahan 7 mm pada bagian *vamp* tersebut.

Gambar 3. Prototipe sepatu *pump* yang sudah direvisi

Dari hasil eksperimen penambahan 7 mm tersebut kemudian dilakukan ujicoba pada produk, dan ditemukan permasalahan yang lain pada prototipe sepatu *pump*, permasalahan tersebut adalah terjadinya *wrinkle* pada bagian *toe* sepatu. Penulis kemudian mengamati dan menganalisa kembali proses pembuatan pola sampai proses *assembling*. Pada saat analisa pola penulis menemukan kesalahan pola, kesalahan tersebut terjadi pada bagian *lasting allowances*.

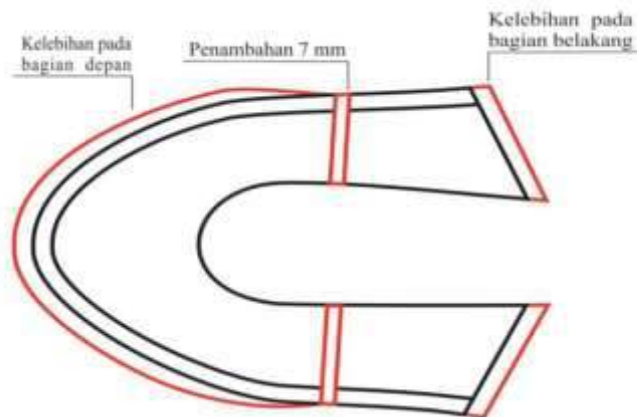
Bagian tersebut terlalu lebar sehingga menyebabkan wrinkle. Wrinkle terjadi karena lasting allowance yang ditetapkan di perusahaan adalah  $\pm 16$  sampai 20 mm. Angka tersebut menjadi terlalu lebar karena adanya penambahan ke depan dan ke belakang setelah penambahan 7 mm.

Gambar 4. pola lasting allowance berlebih.

Bahan yang digunakan memiliki kualitas (grade) yang kurang baik, tetapi bahan tersebut tidak bisa diganti. Sehingga pada solusi awal dilakukan penambahan 7 mm penambahan pada bagian vamp. Dari penelusuran tersebut, ditemukan kemungkinannya penyebab wrinkle adalah kulit upper yang terlalu lebar. Lebarmya kulit tersebut terjadi karena penambahan 7 mm yang berdampak pada lasting allowances. Untuk itu dicoba untuk membuat pola dengan pengurangan lasting allowances. Diketahui lasting allowances yang diterapkan di PT. Karyamitra Budisentosa adalah 16 sampai 20 mm, sehingga dicoba untuk menerapkan 12 sampai 18 mm pada bagian lasting allowances.
