Evaluasi Kenyamanan dan Keamanan Sirkulasi Pejalan Kaki pada Pasar Induk Terpadu Lambaro di Aceh Besar

Thifal Qothrun Nada¹, Riza Priandi², Riza Aulia Putra²

¹ Mahasiswa Jurusan Arsitektur dan Perencanaan, Fakultas Teknik, Universitas Syiah Kuala

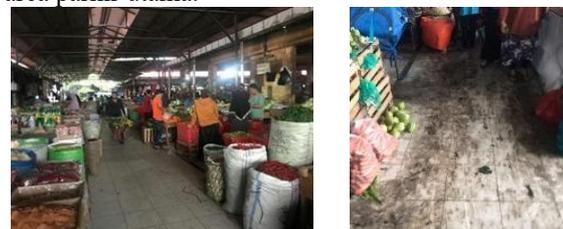
Gambar 3 Kondisi Eksisting pada Segmen 1

(a) Ruas jalur pejalan kaki pasar sayur

(b) Kondisi lantai kotor dan licin

Kondisi sirkulasi pejalan kaki area pasar sayur baik, namun ada beberapa sirkulasi yang sangat kotor dan licin. Kondisi lantai yang licin sangat tidak aman bagi para pejalan kaki, hal ini dikarenakan akan membahayakan pejalan kaki, yang bisa saja terpeleset dan jatuh. Pada segmen 1 belum terdapat fasilitas khusus untuk meletakkan barang dagangan penjual, sehingga barang diletakkan pada sirkulasi pejalan kaki.

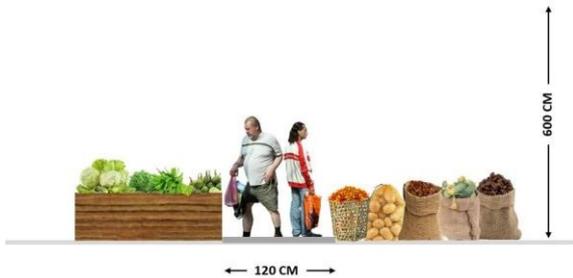
Gambar 4 Potongan Eksisting pada Segmen 1

Lebar sirkulasi pejalan kaki pada Segmen 1 adalah 120 cm, lebih kecil dari ukuran minimum yang dipersyaratkan untuk mengangkut barang antara 1,35 -1,62 m². Untuk kebutuhan 1 orang membawa barang dengan kedua tangan sudah mencukupi. Namun, kebutuhan jalur untuk dua orang bergandengan atau berpapasan satu sama lain tanpa terjadi persinggungan belum mencukupi. Ukuran ruang gerak tersebut belum efektif, sehingga tidak sesuai dengan kebutuhan ruang gerak minimum pejalan kaki.

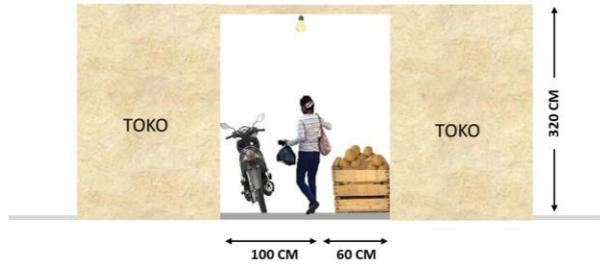
Gambar 6 Potongan Eksisting pada Segmen 2

Lebar sirkulasi pejalan kaki pada Segmen 2 adalah 160 cm, ukuran tersebut sudah sesuai dengan standar minimal yaitu saat membawa barang dan keadaan bergerak antara 1,35 - 1,62 m². Namun, tidak sepenuhnya bisa difungsikan untuk pejalan kaki, disebabkan oleh adanya kegiatan yang tidak berhubungan dengan fungsi jalur, seperti kendaraan yang parkir di ruang sirkulasi dan juga terdapat pedagang yang meletakkan barang dagangannya pada area sirkulasi tersebut.

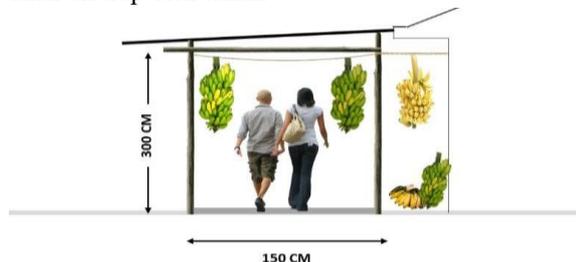
Gambar 8 Potongan Eksisting pada segmen 3

Lebar sirkulasi pejalan kaki pada Segmen 3 adalah 150 cm, ukuran tersebut sudah sesuai dengan standar minimal yaitu saat membawa barang dan keadaan bergerak antara 1,35 - 1,62 m². Namun,

banyak pedagang yang meletakkan barang dagangannya di area sirkulasi tersebut, sehingga akan mengganggu para pejalan kaki.

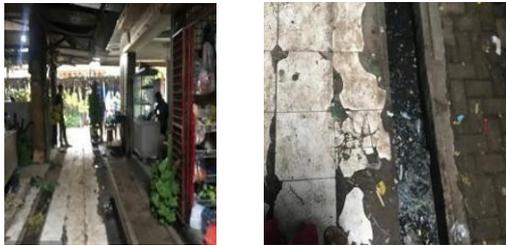
Gambar 9 Kondisi Eksisting pada segmen 4

(a) 2 jalur yang dipisahkan saluran drainase (b) Kondisi material lantai rusak dan saluran drainase tanpa penutup dan juga kotor

Pada gambar diatas, adalah sirkulasi pejalan kaki untuk transisi antara area pasar sayur dan kios, 2 ruas sirkulasi pejalan kaki dipisahkan oleh saluran drainase yang sudah tidak berfungsi dengan lancar dan tidak adanya penutup saluran, sehingga akan membahayakan para pejalan kaki. Oleh sebab itu, diperlukan penutup pada saluran drainase. Fasilitas penunjang pada segmen 4 masih sangat minim, seperti tempat sampah yang tidak tersedia.

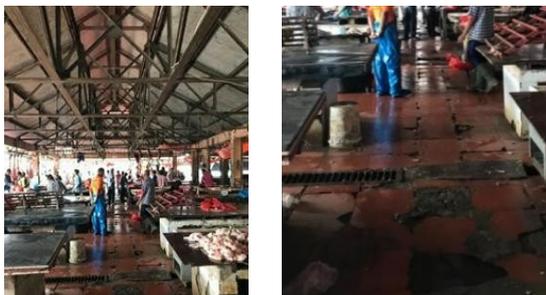
Gambar 11 Kondisi Eksisting pada segmen 5

(a) Box ikan terletak Di sirkulasi pejalan kaki dan jalur tergenang air (b) Kondisi material rusak

Area bangunan ini tidak seluruhnya digunakan oleh penjual daging, sebagian dari area bangunan ini digunakan oleh penjual ikan, dikarenakan penjual daging tidak terlalu banyak. Material lantai licin dan terdapat beberapa titik material keramik yang sudah pecah. Penggunaan material yang licin dan kondisi keramik yang sudah pecah sangat tidak aman bagi para pejalan kaki, hal ini akan mengurangi kenyamanan gerak bagi pejalan kaki karena rentan tersandung dan terpeleset.

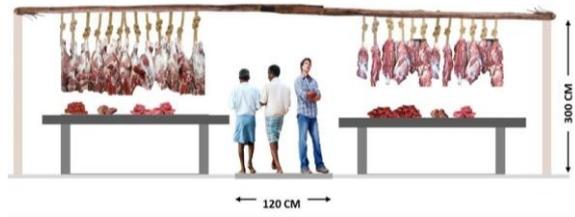
Gambar 12 Potongan Eksisting pada segmen 5

Pada segmen 5, lebar dimensi pada sirkulasi pejalan kaki yang bermaterialkan keramik berukuran 120 cm, hal ini belum sesuai dengan standar minimal yaitu saat membawa barang dan keadaan bergerak antara 1,35 - 1,62 m².

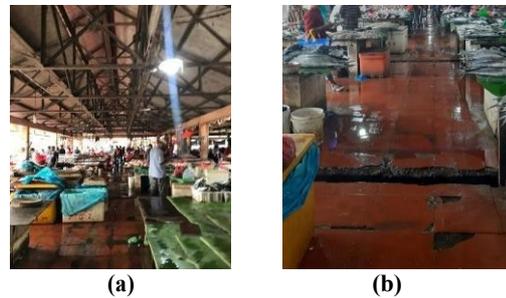
Gambar 13 Kondisi Eksisting pada segmen 6

Permukaan lantai pada segmen ini tidak rata sehingga air dari box ikan tergenang pada area tersebut dan membuat lantai menjadi licin. Tidak terdapat penutup drainase pada segmen ini dan adanya kegiatan yang tidak berhubungan dengan fungsi jalur.

Sirkulasi pejalan kaki area pasar ikan dengan perkerasan yang bermaterialkan keramik berwarna merah yang licin, beberapa pekerasan ada yang mengalami kerusakan, dan pada area pasar ikan kondisi lantai tergenang oleh air, hal ini dikarenakan kondisi lantai yang tidak rata dan saluran drainase yang tidak berfungsi.

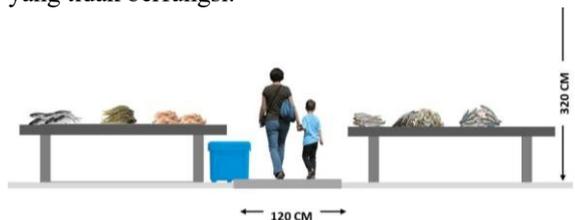
Gambar 14 Potongan Eksisting pada Segmen 6

Lebar sirkulasi pejalan kaki pada Segmen 6 adalah 120 cm, ukuran tersebut belum sesuai dengan standar minimal yaitu saat membawa barang dan keadaan bergerak antara 1,35 - 1,62 m². Masalah lainnya adalah ruang pejalan kaki tidak sepenuhnya bisa difungsikan untuk pejalan kaki, disebabkan oleh adanya kegiatan yang tidak berhubungan dengan fungsi jalur, dikarenakan terdapat pedagang yang meletakkan barang dagangannya seperti *box* ikan di area sirkulasi tersebut.
