Efektifitas Pembangunan Pintu Air (Studi Kasus: Kelurahan Rimba Sekampung)

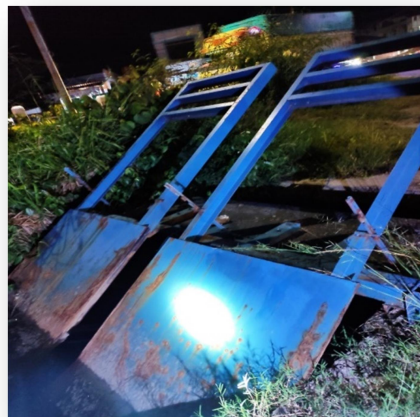
Pintu air pada lokasi penelitian yang pertama adalah Jl. Sultan Hasanuddin (Jl. Ombak) pintu air beroperasi secara manual. Dari hasil peninjauan ke lokasi, kondisi pintu air saat ini sama sekali tidak berfungsi dan dalam keadaan terbuka. Tumbuhan liar, rumput dan sampah banyak ditemukan di sekitar pintu air. Keadaan pintu air tersebut tidak optimal dalam menahan aliran air yang ada pada Sungai Dumai. Begitu juga saat pasang air laut, air langsung mengalir ke arah badan jalan.

Gambar 4. Kondisi Pintu Air Jl. Sultan Hasanuddin

Sistem kerja pintu air di Kelurahan Rimba Sekampung masih menggunakan sistem manual dan ternilai tidak efektif dan tidak bekerja sebagaimana dengan fungsinya. Pintu air di Jl. Sultan Hasanuddin tertinjau tidak berfungsi dan dalam kondisi terbuka. Sedangkan di Jl. Belimbing pintu air tidak terbuka dan tidak ada yang mengoperasikan pintu air.

Sebaiknya, sistem pintu air yang dibangun harus dengan sistem hidrolik yang dapat mengoptimalkan dan menahan air secara otomatis, agar saat terjadi pasang surut air laut beserta air sungai akan tertahan, saat pasang atau debit air meningkat. Sehingga akan mudah kembali saat surut dan air tidak tergenang di sekitar daerah pintu air. Setelah itu, memperbaiki elevasi bantaran sungai dapat membantu untuk meminimalisir air naik ke pemukiman masyarakat.

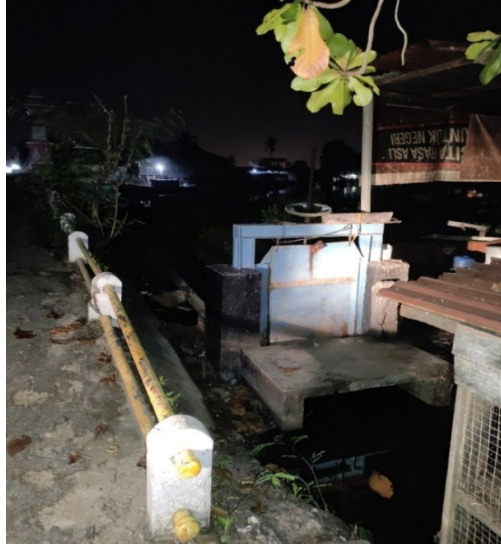
Kemudian, pintu air pada lokasi penelitian kedua adalah Jl. Belimbing yang beroperasi secara manual. Dari hasil peninjauan ke lokasi, kondisi pintu air pada Jl. Belimbing saat ini tidak berfungsi

Gambar 5. Kondisi Pintu Air Jl. Belimbing
