Audit Keselamatan Jalan Tol di Indonesia (Studi Kasus Jalan Tol Cikampek - Padalarang/Cipularang)

Rudy Hermawan Karsaman¹⁾

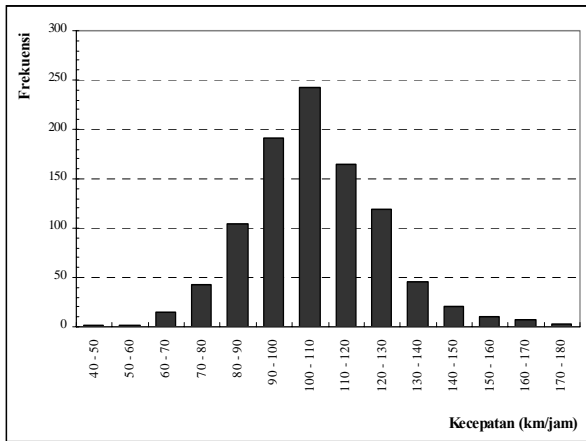
Di lain pihak, dari survey kecepatan didapatkan fakta akan adanya kendaraan yang berjalan melebihi 100 km/jam sehingga ada elemen geometrik yang tidak sesuai, dan memang tidak dirancang, untuk kecepatan tersebut, misalnya tidak bisa terpenuhinya syarat Jarak Pandangan Henti di beberapa lokasi yang bisa menimbulkan kondisi berbahaya sehingga harus diatasi dengan pemasangan rambu peringatan dan cara-cara tertentu lainnya.

Gambar 1. Distribusi kecepatan kendaraan ringan di segmen jalan lurus STA 89+000

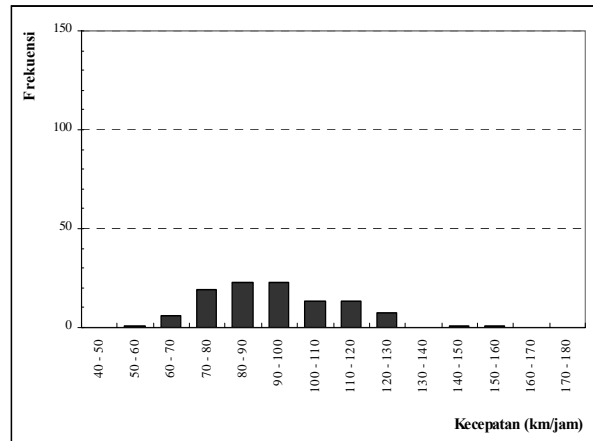
Gambar 2. Distribusi kecepatan kendaraan bus di segmen jalan lurus STA 89+000

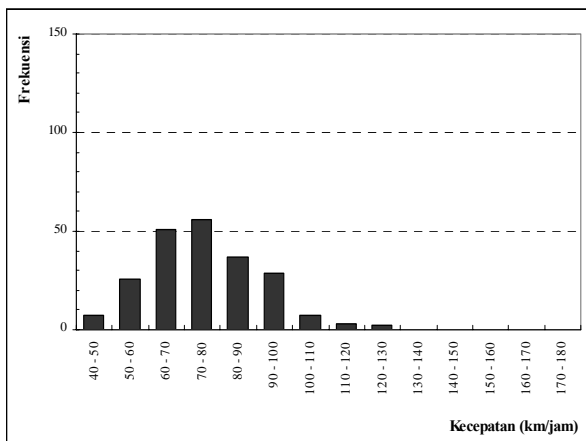
Gambar 3. Distribusi kecepatan kendaraan truk di segmen jalan lurus STA 89+000

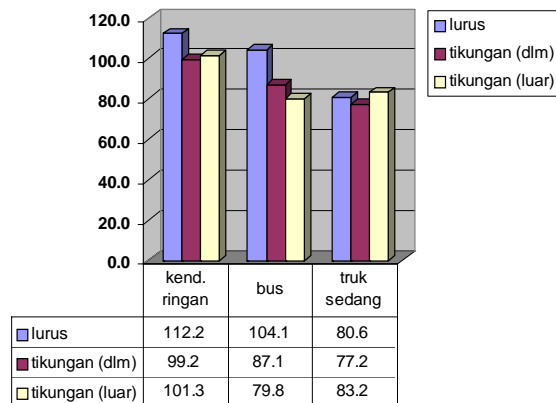
Gambar 4. Kecepatan aktual rata-rata

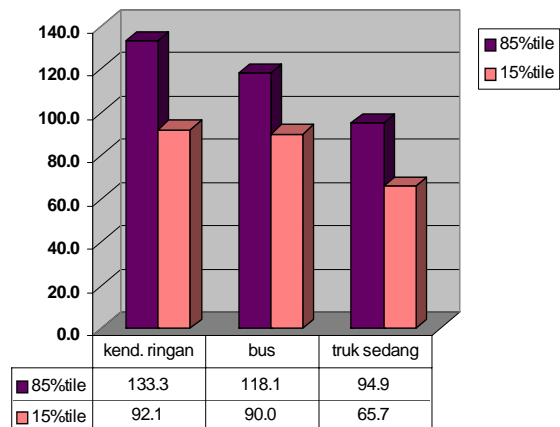
Gambar 5. Kecepatan aktual (percentile)

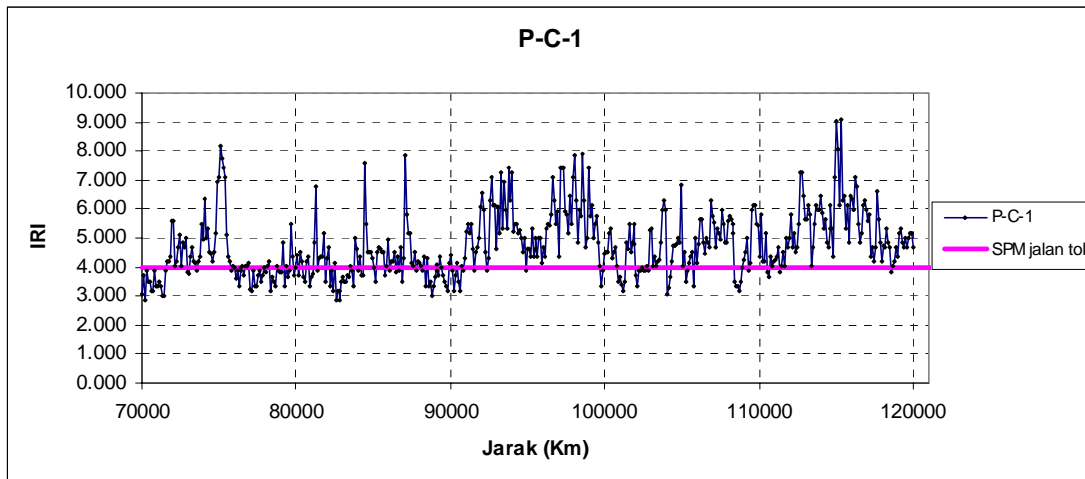
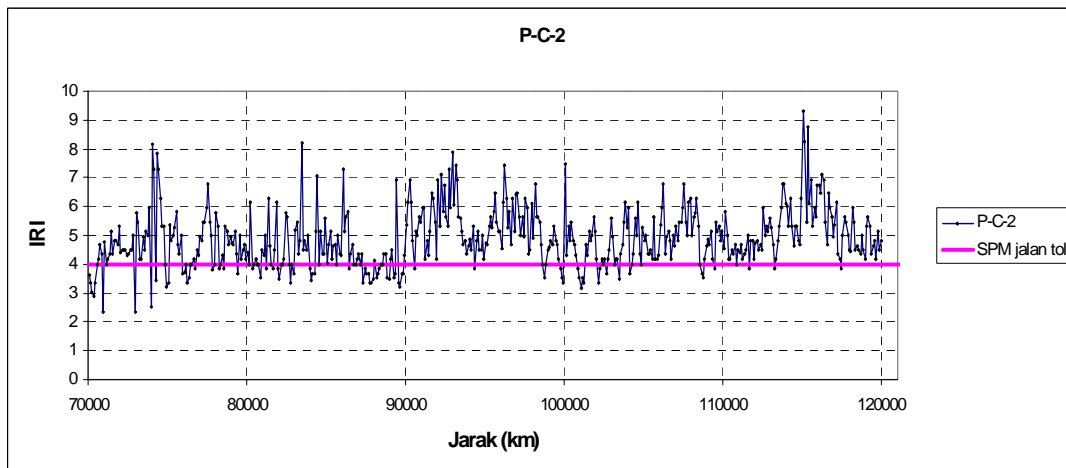
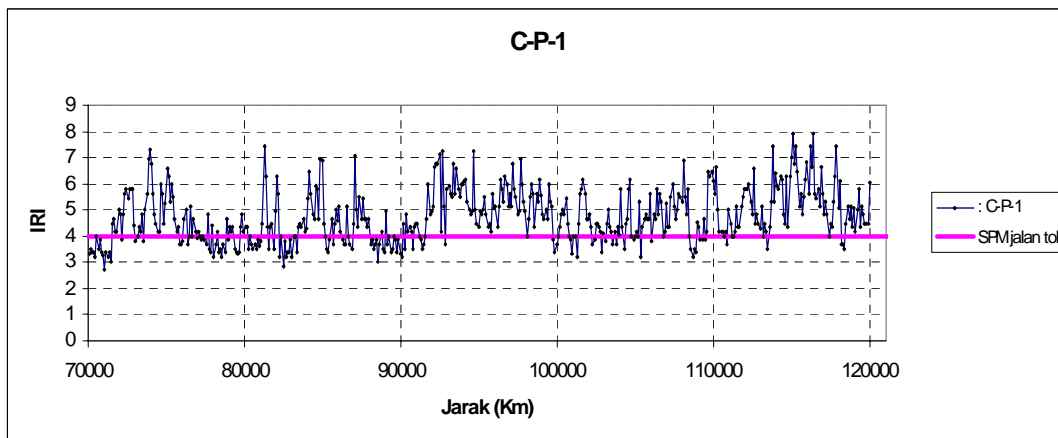
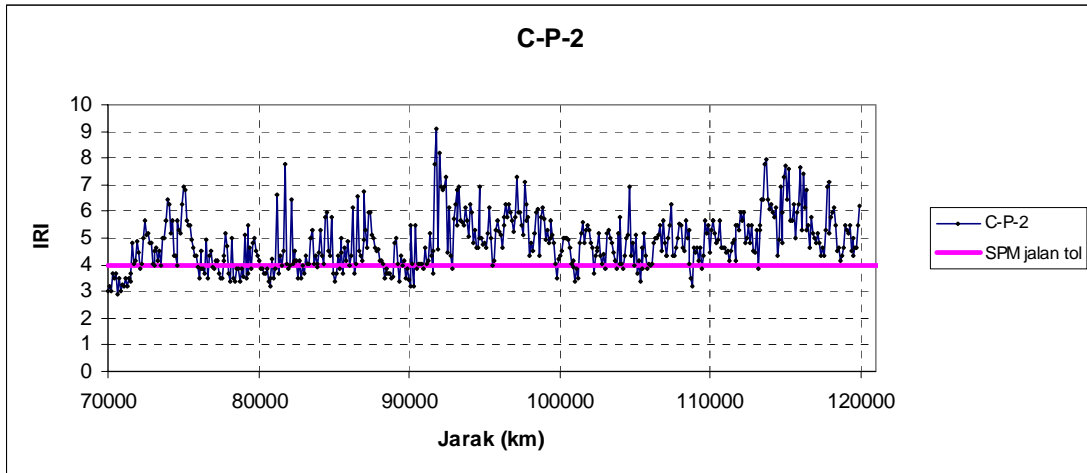
Dalam aspek perkerasan, berdasarkan hasil pengukuran, seperti diperlihatkan pada Gambar 6 sampai 9 dan Tabel 4, maka didapatkan nilai ketidak rataan rata-rata IRI (International Roughness Index) sebesar 4.7 – 4.9 m/km yang berarti masih diatas nilai Standar Pelayanan Minimum 4.0 m/km dan masih harus diperbaiki.

Gambar 6. Hasil pengukuran kerataan jalan arah Jakarta (lajur lambat)

Gambar 7. Hasil Pengukuran Kerataan Jalan Arah Jakarta (lajur cepat)

Gambar 8. Hasil pengukuran kerataan jalan arah Bandung (lajur lambat)

Gambar 9. Hasil pengukuran kerataan jalan arah Bandung (lajur cepat)

1. Penambahan, relokasi dan penyempurnaan rambu-rambu lalu lintas
2. Pengecatan ulang marka jalan
3. Pemasangan anti glare pada beberapa bagian jalan
4. Pembangunan dinding penahan tanah (retaining wall) pada daerah yang rawan
Pelapisan ulang (overlay) di beberapa seksi jalan untuk memenuhi syarat kerataan IRI.

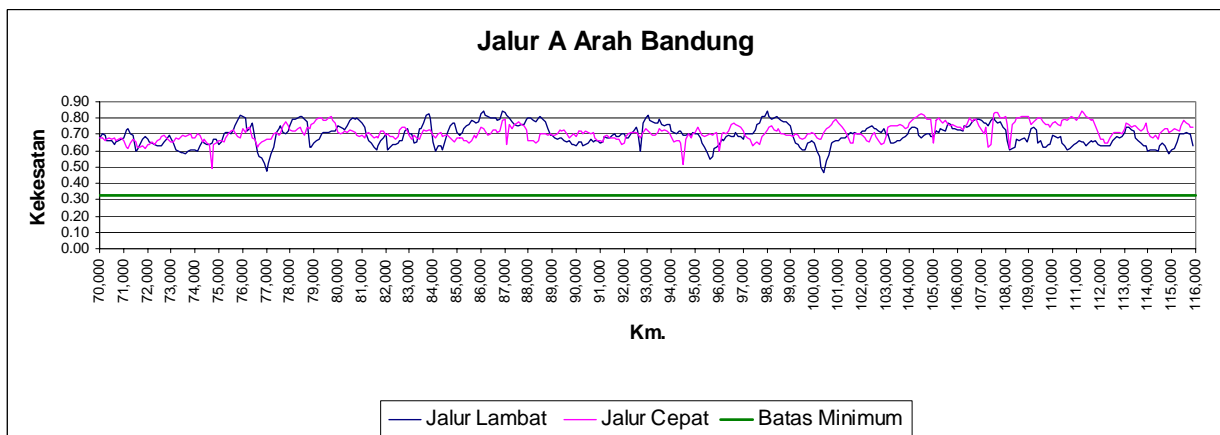
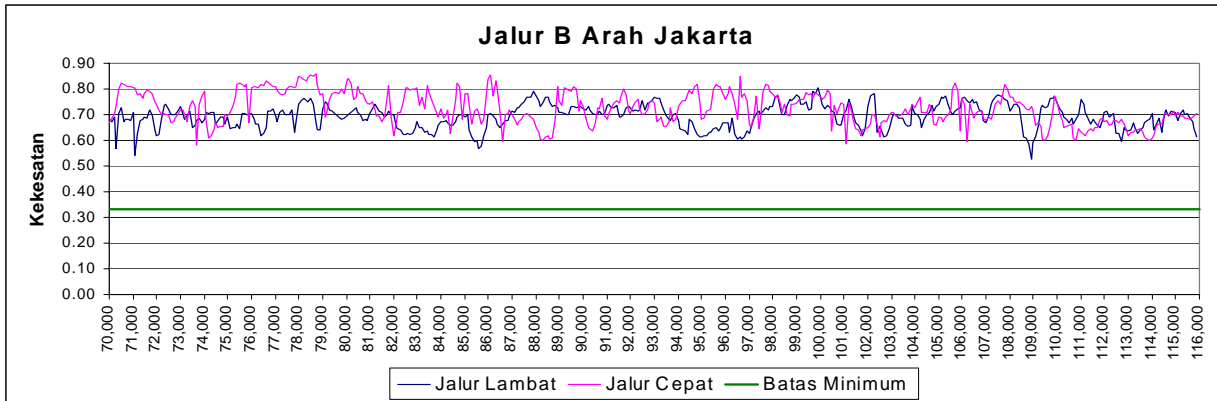
Sementara untuk nilai kekesatan, berdasarkan hasil pengukuran seperti yang diperlihatkan dalam Gambar 10 dan 11, serta Tabel 6, maka didapat nilai 0.69 – 0.73 yang berarti diatas 0.33 dan memenuhi Standar Pelayanan Minimum.

Gambar 10. Hasil pengukuran kekesatan jalan arah Bandung

Gambar 11. Hasil pengukuran kekesatan jalan arah Jakarta
