KERUSAKAN TUBE FURNACE AKIBAT DEPOSIT DAN KOROSI SULFIDA DI INDUSTRI MIGAS

THE FAILURE OF FURNACE TUBE CAUSED BY DEPOSIT AND SULFIDE CORROSION IN MIGAS INDUSTRY

Laili Novita Sari

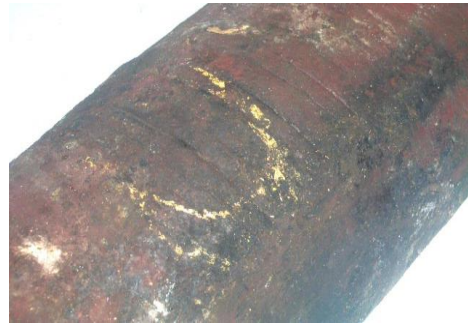
Secara visual terlihat adanya retakan- retakan pada bagian luar *fire side tube furnace* (lihat gambar 1 dan 2). Pada bagian luar terlihat banyaknya deposit pada daerah sekitar patahan dan pada bagian dalam terlihat adanya lapisan endapan yang tebal (lihat gambar 3). Pada gambar 3 menunjukkan terjadinya *scale* dan deposit melapisi bagian dalam pipa atau bagian luar pipa.

Gambar 1 : Tube furnace yang mengalami retakan. Terlihat terdapat beberapa retakan. Retakan berada pada arah jam 12.

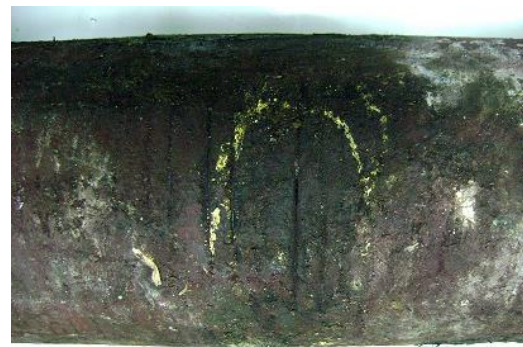
Gambar 2 : Terlihat banyak deposit pada daerah patahan.

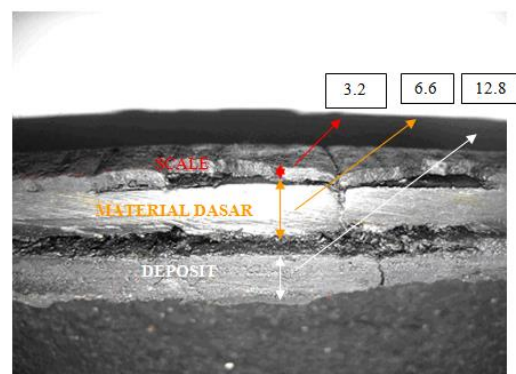
Gambar 3 : Terlihat retakan merambat menembus dari bagian dalam sampai bagian luar.

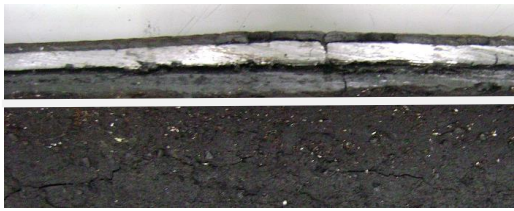
Gambar 4 : Daerah patahan terjadi *bulging*

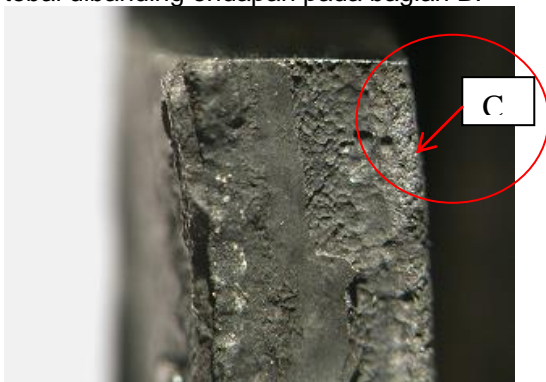
Gambar 5 : Permukahan patahan yang menunjukkan awal patahan.

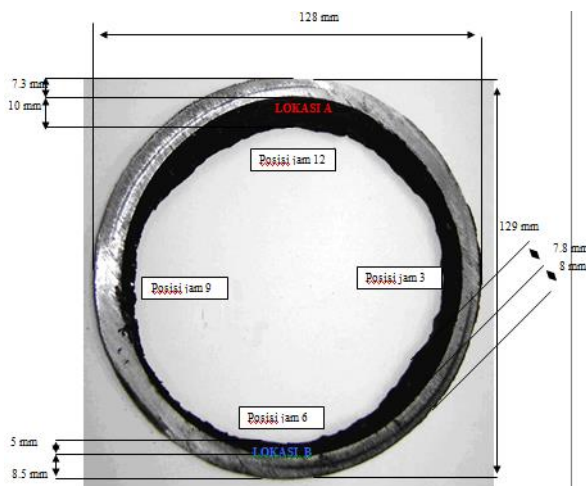
Lokasi A yang merupakan lokasi yang jauh dari patahan berada pada *fire side* (arah jam 12) sedangkan lokasi B adalah lokasi yang jauh dari patahan berada pada *wall side* (arah jam 6). Dapat ditandai dari endapan pada gambar 6 menunjukkan *tube furnace* bagian A lebih tebal dibanding endapan pada bagian B.

Gambar 6 : Penipisan tube terjadi pada jam 12 (*fire side*) dengan ketebalan 7.3 mm dan pada lokasi yang sama ketebalan karat sekitar 10 mm.

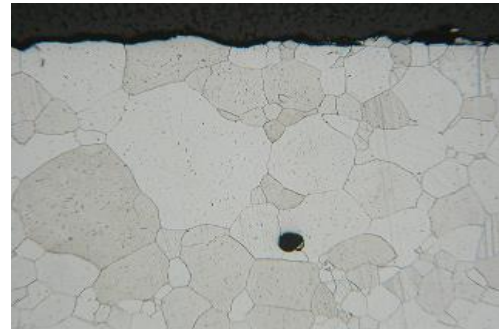
Gambar 7: Material pada lokasi A. Terlihat adanya graphitisasi yang sudah parah.

Terjadi perubahan besar butir pada lokasi A yang terletak pada *fire side*. Pada lokasi A juga terlihat bahwa grafit yang terbentuk lebih besar dan telah terjadi perubahan mikrostruktur menjadi ferritic dimana cementit dari struktur ferrite pearlite berubah menjadi grafit (lihat gambar 7 dan 8). Pada lokasi B yang berada pada *wall side* tidak terjadi grafitisasi dan tidak mengalami perubahan mikrostruktur serta tidak mengalami perubahan besar butir (lihat gambar 9-11). Terlihat banyak cacat permukaan (lokasi D, E dan F) pada

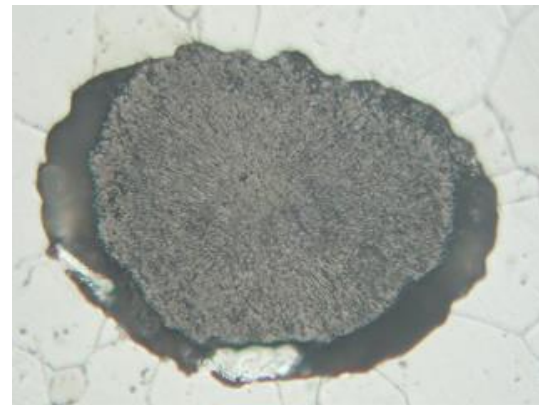
Gambar 8 : Microstruktur lokasi A. Terlihat adanya graphite. Mikrostruktur ferrite pearlit telah berubah menjadi ferritic.

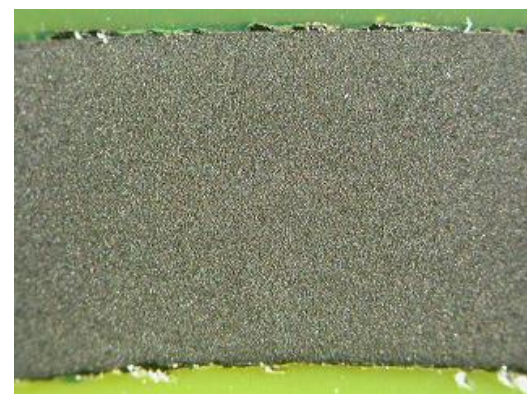
Gambar 9 : Foto penampang melintang lokasi B. Tidak terlihat perubahan besar butir.

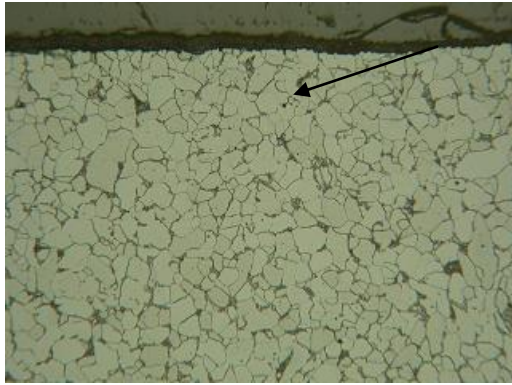
Gambar 10 : Material pada lokasi B. Bagian permukaan outside

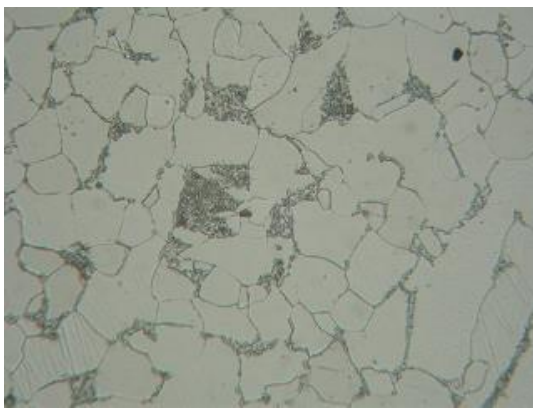
Gambar 11: Mikrostruktur lokasi B menunjukkan mikrostruktur ferrite pearlite.

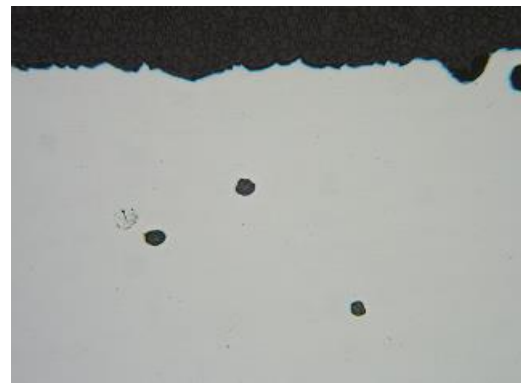
permukaan luar (*fire side*) material (lihat gambar 12). Pada daerah patahan *tube furnace* bagian dalam terlihat adanya korosi intergranular. Grafit yang terekspose ke permukaan dari dalam lekukan. Proses grafitisasi terjadi juga pada lekukan di daerah dekat patahan (lihat gambar 13 dan 14). Mikrostruktur di lokasi *wall side* patahan merupakan ferrite pearlite sedangkan pada *fire side* patahan cementite dari dalam struktur ferrite pearlite berubah menjadi graphite (lihat gambar 13 - 18). Pada bagian *wall side* telah terjadi grafitisasi tahap awal (lihat gambar 17).

Gambar 13 : Pecahan dari tube furnace tanpa etsa. Terlihat adanya grafitisasi. Perbesaran : 50 x.

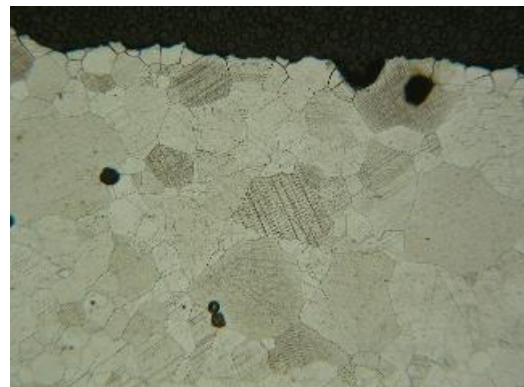
Gambar 14 : Gambar 13 setelah di etsa. Terlihat adanya grafitisasi dan perubahan struktur mikro. Perbesaran : 50 x.

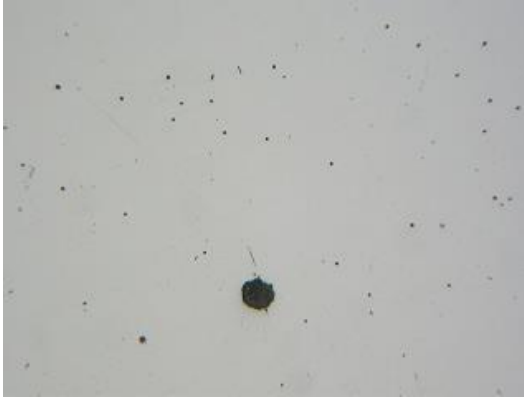
Gambar 15 : Foto tanpa etsa pada fire side patahan(arah jam 12). Terlihat grafitisasi yang banyak dan membesar.

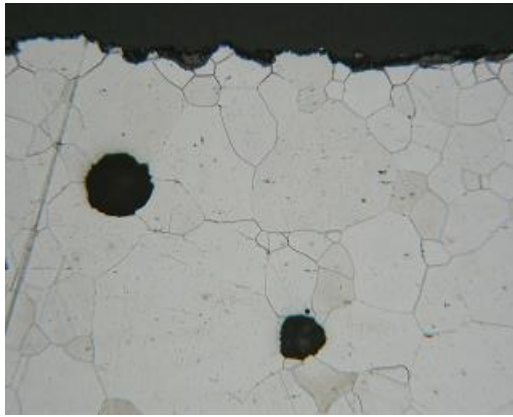
Gambar16 : Struktur mikro pada permukaan fire side patahan (arah jam 12)Terlihat grafitisasi yang banyak dan membesar.

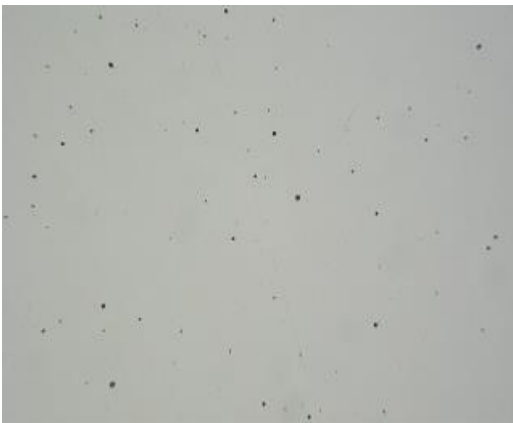
Gambar 17 : Foto nonetsa pada cool side patahan (arah jam 6).Terlihat adanya grafit yang menyebar tetapi belum membesar.

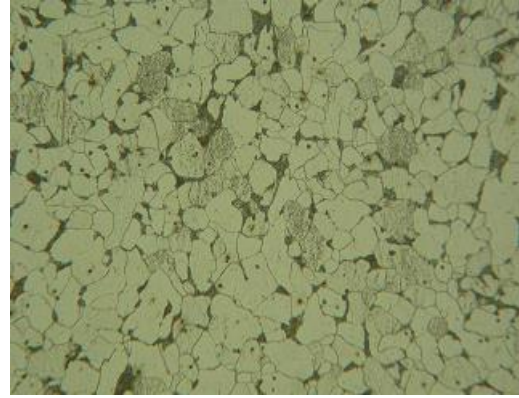
Gambar 18 : Struktur mikro pada permukaan cool side patahan (arah jam 6) Jika diamati dengan seksama sudah terlihat adanya graphite.

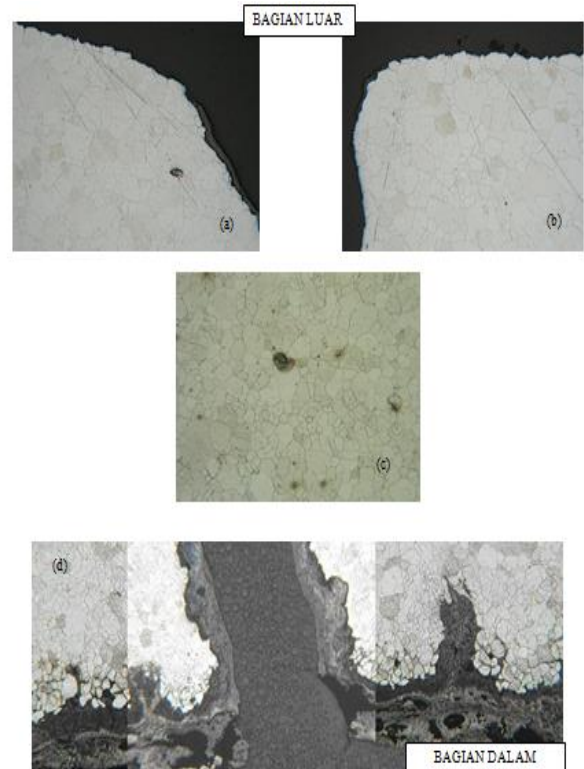
Pada gambar 19 (a), (b), (c) menunjukkan mikrostruktur telah terjadi grafitisasi dan pada gambar 19 (d) menunjukkan bahwa material mengalami korosi intergranular, pada gambar tersebut juga menunjukkan terjadinya perbesaran butir, dengan intensitas perbesaran paling besar dibagian luar.

Gambar 19:
(a) Dan (b). Foto mikrostruktur kanan dan kiri bagian luar tube furnace yang mengalami patah. Pembesaran 100x.
(c) Foto struktur mikro bagian tengah tube furnace yang mengalami patah. Perbesaran 100 x.
(d) Foto struktur mikro bagian dalam tube furnace yang mengalami patah. Menunjukkan adanya korosi di permukaan. Perbesaran 100x.

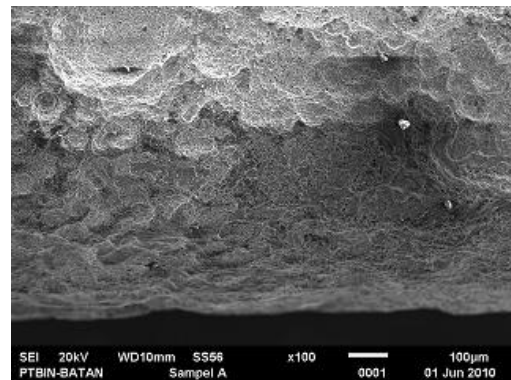
Hasil uji SEM tidak memperlihatkan alur kerusakan karena bagian tengah dari material meleleh. Patahan dengan sudut 45 derajat dapat dilihat pada hasil SEM tersebut yang mempertegas bahwa kerusakan berawal dari luar. Bentuk patahan di bagian luar lebih kasar sedangkan bagian dalam lebih halus (lihat gambar 20).

Gambar 20 : Gambar SEM bagian luar *tube furnace*. Perbesaran 30 x
