Analisis Kerusakan *Camshaft* Sepeda Motor 4 Tak

Dwita Suastiyanti^{1,a)}, Ignatius Gute Lazar^{2,b)}, Ismojo^{3,c)}

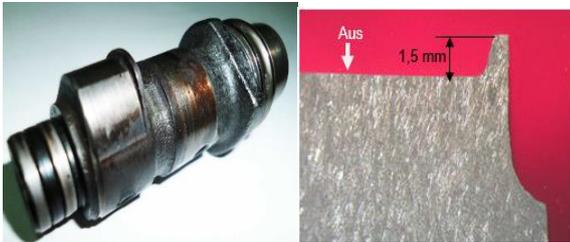
Pengamatan visual yang dilakukan adalah pada *camshaft* yang rusak dengan umur pakai 5 tahun. Dari pengamatan visual diketahui terdapat keausan sedalam 1,5 mm pada *cam* dari *camshaft* (ditunjukkan pada gambar 3). Analisis kerusakan *camshaft* dilakukan pada *cam* yang mengalami keausan.

Gambar 3 *Camshaft* rusak

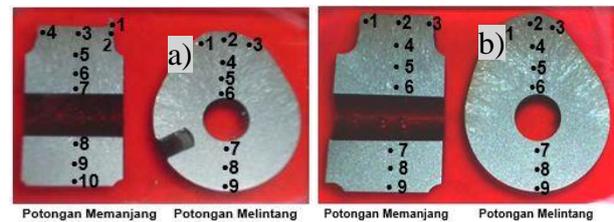
Gambar 4. Hasil uji Kekerasan a) *camshaft* rusak. b) *camshaft* baru

Berdasar analisis pengujian kekerasan, diketahui *camshaft* rusak pada titik 3 (478 HV) dan titik 4 (454 HV) potongan memanjang; serta titik 1 (435 HV) dan titik 2 (441 HV) potongan melintang. Hasil tersebut lebih kecil dari kekerasan *camshaft* baru yakni pada titik 1 (550 HV) dan titik 2 (567 HV) potongan memanjang; serta pada titik 1 (533 HV) dan titik 2 (602 HV) potongan melintang. Perbedaan kekerasan antara *camshaft* rusak dan *camshaft* baru disebabkan oleh permukaan dingin (*chilled cast iron*) pada *camshaft* rusak yang telah terkikis oleh gesekan antara *cam* dengan pelatuk, sehingga *camshaft* yang baru lebih keras permukaannya karena masih terdapat permukaan dingin pada permukaan yang bergesekan dengan pelatuk.

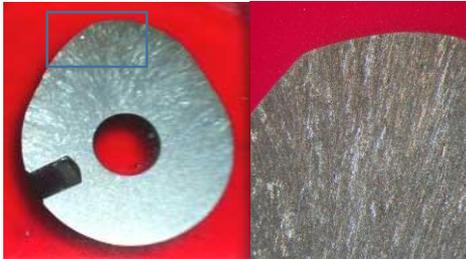
Gambar 5 menunjukkan gambar hasil uji metalografi pada bagian *cam* dari *camshaft* rusak yang mengalami keausan.

Gambar 5. Hasil uji metalografi bagian aus

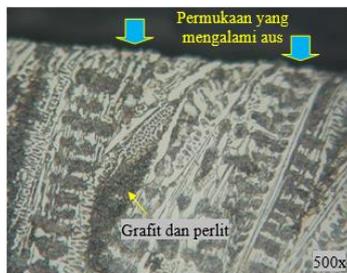
Gambar 6. Hasil uji metalografi bagian aus pembesaran 500x

Gambar 6 menunjukkan struktur mikro pada lokasi *cam* yang mengalami keausan berupa ledeburit dan perlit dengan pengelompokan grafit-grafit halus dengan perlit.

Hasil pengamatan struktur mikro pada sisi permukaan aus *camshaft* rusak potongan memanjang dan melintang ditemukan perlitik dengan pengelompokan ledeburit dan serpih grafit halus. Perlit merupakan campuran eutektoid antara ferit dan sementit yang mengandung 0,8% C dan terbentuk pada temperatur 723°C pada pendinginan yang sangat lambat. Kekerasan dari perlit kurang lebih 180-250 HV. Ledeburit merupakan campuran eutektik yang terjadi pada 4,3% C dan temperatur 1130°C.

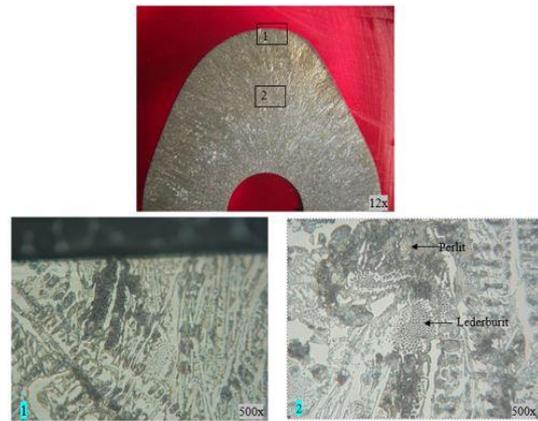
Gambar 7 menunjukkan hasil uji metalografi pada sampel potongan *cam* pada bagian permukaan yang bergesek dengan potongan melintang untuk *camshaft* baru. Berdasarkan pengamatan, struktur mikro *camshaft* baru pada daerah permukaan gesekan membentuk karbida seperti struktur *white cast iron* dengan fasa sementit yang mempunyai karakteristik keras serta tidak terbentuk grafit karena unsur silikonnya yang rendah sehingga pada bagian tersebut mempunyai nilai kekerasan yang tinggi [3]. Pada lokasi 2 ledeburit bentuk dendrite dengan perlit dan grafit halus (warna hitam).

Gambar 7. Hasil uji metalografi *camshaft* baru potongan melintang pembesaran 500x

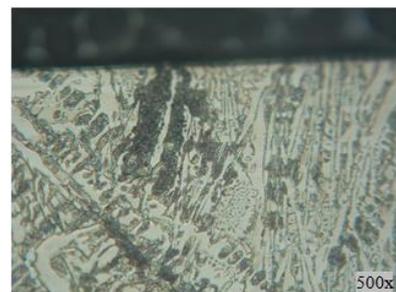
Pada permukaan aus *camshaft* rusak, nilai kekerasan rata-rata yaitu 452 HV. Nilai kekerasan rata-rata ini lebih kecil dari nilai kekerasan rata-rata pada permukaan *camshaft* baru yang sebesar 563 HV. Gambar 8 menunjukkan struktur mikro pada bagian permukaan *camshaft* baru.

Gambar 8. Permukaan aus *Camshaft* Baru pembesaran 500x
