SURVEY INVESTIGASI DISAIN (SID) EMBUNG ALUE SAPI DI KABUPATEN ACEH UTARA

Wesli

Jurusan Teknik Sipil Universitas Malikussaleh

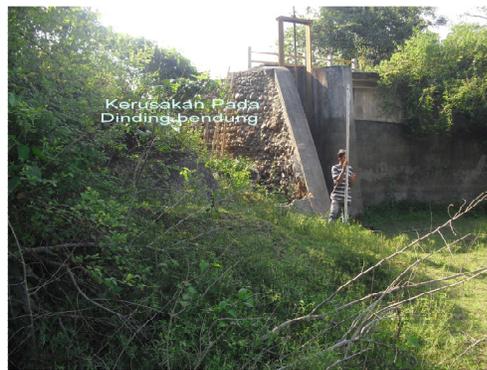
Gambar 2 Lokasi Kerusakan Dinding Bendung

Sumber air Embung Alue Sapi mutlak hanya mengharapkan dari air hujan yang akan ditampung oleh embung dan kondisi saat ini tidak berfungsi karena terjadi kerusakan pada bagian bendung yang patah sebagian. Disamping itu juga terjadi kerusakan pada pintu air akibat terjadinya korosi. Tidak berfungsinya embung sudah berlangsung kurang lebih selama 3 tahun terakhir. Sebelumnya

ketika embung masih berfungsi pada dasarnya sudah ada permasalahan yaitu kecilnya kapasitas daya tampung embung di mana luas dasar embung yang terlalu kecil sehingga pada area persawahan selalu terjadi kekurangan air yang sering berakibat pada kegagalan panen. Selama embung tidak berfungsi, masyarakat telah melakukan upaya secara mandiri untuk dapat memfungsikan kembali embung tersebut dengan cara perbaikan pintu embung dan memperbaiki dinding bendung yang rusak melalui upaya memasukkan tanah timbun kedalam karung dan bambu yang diletakkan pada dinding embung yang patah namun masih terjadi kebobolan pada bagian tersebut

Embung Alue Sapi, perlu dilakukan perbaikan pada dinding bangunan bendung yang rusak, membuat lantai pada bagian hulu bangunan bendung, Pintu pembagi air harus diganti, perlu dilakukan penggalian pada tampungan embung.

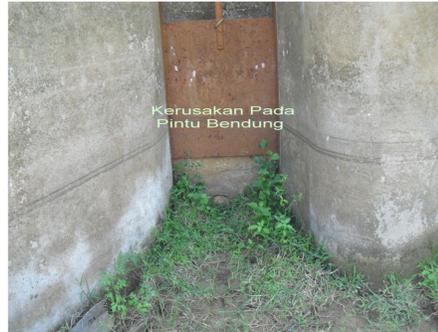
Gambar 3 Kerusakan Pada Pintu Bendung

Pada Gambar 3 memperlihatkan bahwa kondisi pintu embung yang sudah tidak memadai dan terjadi korosi (karat) sehingga pintu air sulit untuk dinaikturunkan dalam pengaturan air persawahan. Disamping itu kondisi dimulut pintu belum adanya lantai keluaran air sehingga banyak ditumbuhi rumput-rumputan dan besar kemungkinan terjadi infiltrasi (penyerapan air ke dalam tanah).

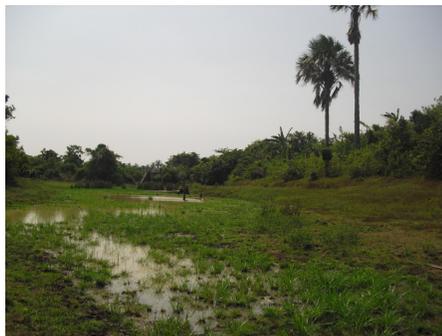
Gambar 4 Kondisi Tampungan Embung

Hasil pengukuran topografi Embung memperlihatkan bahwa luasan permukaan basah dan volume tampungan pada masing-masing elevasi masih belum memadai. Elevasi terendah diambil 1 meter dibawah elevasi dasar saluran di mana elevasi dasar saluran pada +27 dan elevasi dasar waduk pada +28 yang nantinya menjadi tampungan mati (dead load) dengan luasan permukaan basah 81,02 m² dan kapasitas tampungan embung 40,51 m³. Elevasi Luas permukaan basah maksimal pada elevasi +33 (tampungan

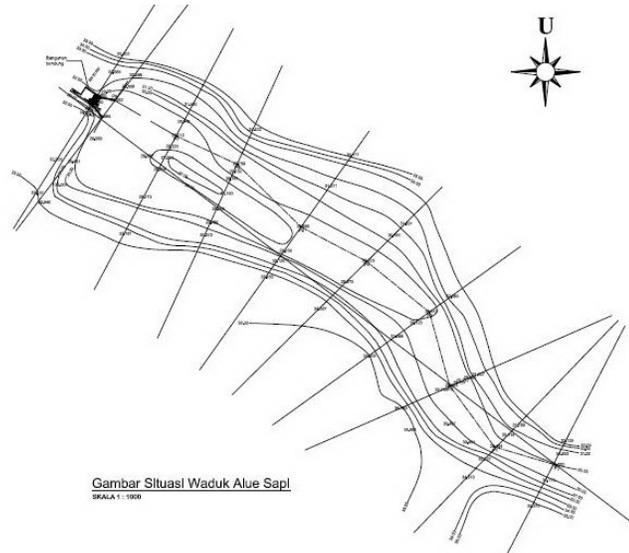
embung penuh) seluas 12.235,73 m² dan pada kondisi eksisting diperoleh kapasitas tampung embung hanya sebesar 35.845,96 m³. Berdasarkan kondisi ini maka perlu dilakukan penggalian embung untuk meningkatkan daya tampung embung Alue Sapi. Topografi Embung pada kondisi eksisting seperti diperlihatkan pada Gambar 5

Gambar 5 Peta Topografi Embung kondisi Eksisting

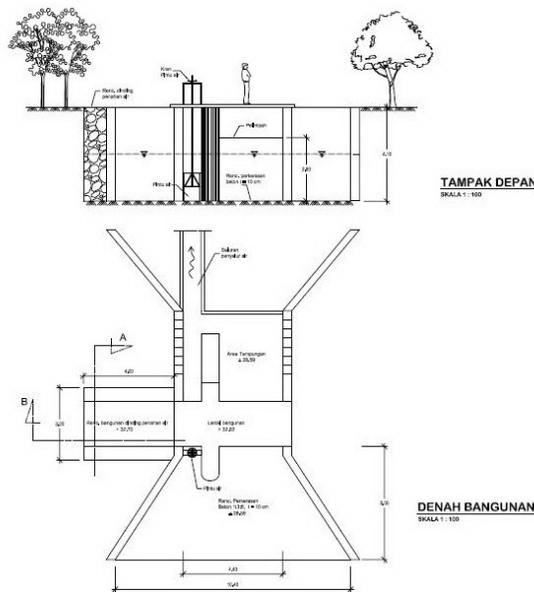
Gambar 9 Perencanaan Bangunan Dinding Bendung Embung

Disamping itu permasalahan lainnya adalah terjadi kerusakan (jebol) dinding bangunan bendung dan kerusakan pada pintu pengaturan sehingga perlu dilakukan perbaikan. Dinding pada bangunan bendung dibuat dengan inti dinding dari beton bertulang dan pada bagian luar diperkuat dengan dinding penahan dari batu kali. Perencanaan pada dinding dan pintu pembagi seperti diperlihatkan pada Gambar 9 dan Gambar 10 serta Gambar 11

Detil desain dinding pada bagian atas inti dinding dengan lebar sebesar 40 cm dan bagian atas dinding penahan tanah dari batu kali pada masing-masing sisi dengan lebar 30 cm sehingga lebar bagian atas dinding secara keseluruhan 100 cm (1 m). Lebar bawah dinding secara keseluruhan 280 cm (2,8 m) dengan panjang dinding 400 cm (4 m). Hasil perhitungan penulangan pada bagian inti dinding menggunakan tulangan pokok diameter 18 mm dengan jarak 30 cm dan tulangan beugel menggunakan tulangan diameter 10 mm dengan jarak masing-masing 15 cm

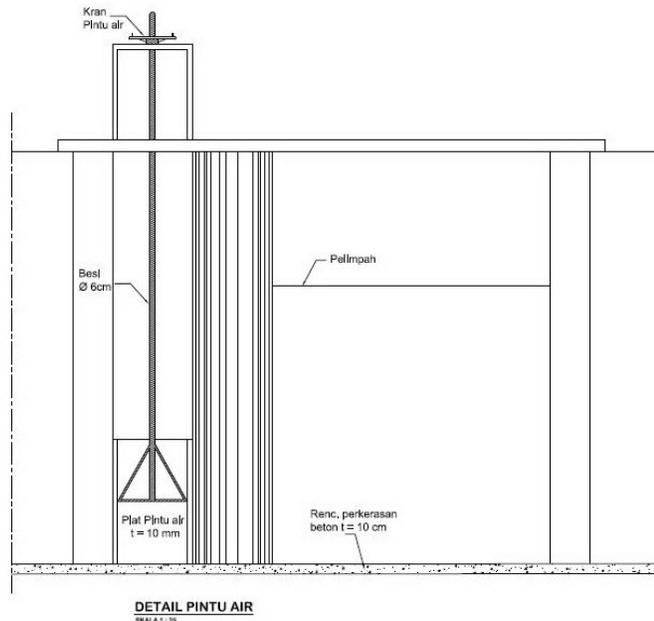
Gambar 11 Perencanaan Pada Pintu Pembagi Bangunan Bendung Embung
