# ANALISIS KEGAGALAN COOLER MOTOR POMPA CIRCULATING WATER PUMP DI PLTU (Studi Kasus Di PLTU)

Dian Susanto<sup>(1)</sup>, Muki Satya Permana<sup>(2)</sup>, Rochim Suratman<sup>(3)</sup>

Magister Teknik Mesin, Universitas Pasundan Bandung

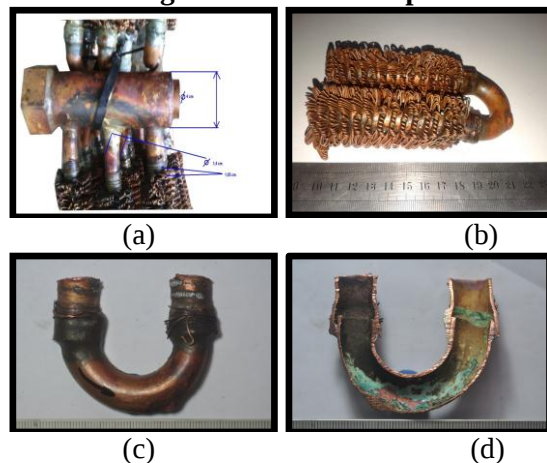
Gambar 1. Pengamatan visual permukaan material pada *elbow cooler*.

Dari hasil pengamatan visual, dapat dilihat bahwa pada *elbow cooler* ditemukan adanya kebocoran yang telah di brazing. Pada lapisan permukaan dalam terlihat adanya lapisan deposit.

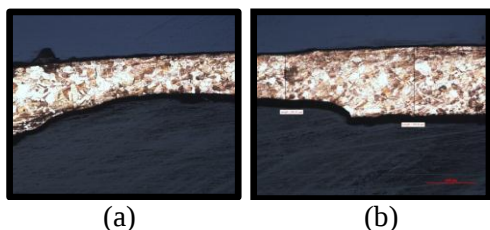
Gambar 3 Struktur mikro material didaerah sekitar kebocoran dengan perbesaran 100 x

Gambar 3 menunjukkan penipisan umum terutama wilayah di bagian *elbow inside tube*. Bagian ini mengurangi ketebalan lebih dikisaran 0,081-0,084 mm. Terlihat indikasi penipisan permukaan akibat kerusakan korosi erosi.

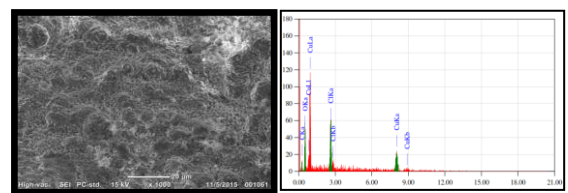
Gambar 4 Deposit yang menempel pada lapisan dalam tube

No 1. Dari hasil pengamatan kandungan deposit ini terdiri dari 62.55 Cu, 10.36 O, 4.14 C semuanya dalam % massa.

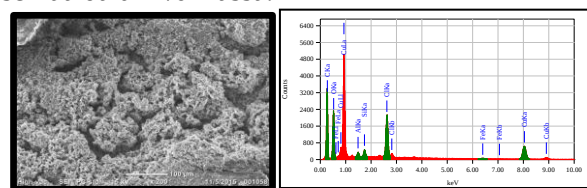
Gambar 5

No 2. Dari hasil pengamatan diperoleh kandungan deposit 18.08 Cu, 4.76 Cl, 21.03 O, 55.00 C semua dalam % massa.

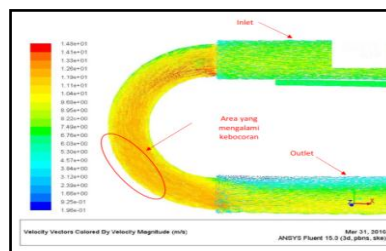
Gambar 10 Hasil Pemodelan Vektor Kecepatan di Elbow

Dilihat dari hasil simulasi pada belokan pipa cooler pada perubahan warna terang menunjukkan daerah tersebut merupakan bagian yang paling kritis akibat dari perubahan kecepatan sehingga terjadi kebocoran.

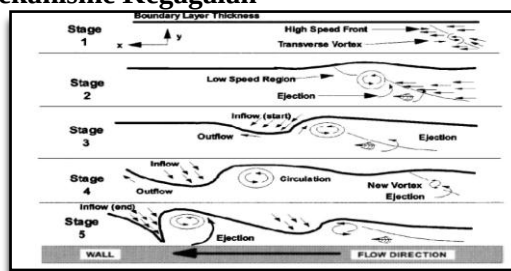
#### Mekanisme Kegagalan

Kegagalan Tabung telah disebabkan oleh korosi - erosi mengakibatkan penipisan luas. Peningkatan kecepatan fluida cooler 14,8 m/s dianggap menjadi penyebab utama untuk ini bersama dengan defisiensi tembaga dalam paduan.

▪ Kecepatan aliran dapat pula menyebabkan percepatan laju korosi yang disebut *flow-accelerated corrosion*. Kombinasi dari fluida korosif dan laju alir tinggi menghasilkan korosi-erosi. Pada kondisi stagnan atau laju alir fluida rendah maka laju korosi rendah atau moderate, tetapi pada laju alir tinggi secara fisik fluida korosif meng-erosi dan menghilangkan lapisan proteksi korosi, membuka logam paduan reaktif (*reactive alloy*) dibawahnya, dan percepatan korosi (*accelerates corrosion*). Pasir atau *suspended slurries* memperkuat erosi dan mempercepat serangan korosi-erosi (*accelerate erosion-corrosion attack*). Dengan adanya laju aliran tinggi serta korosi mengakibatkan menipisnya permukaan tube, dan akhirnya terjadi kebocoran tabung.

- Pengaturan kecepatan konstan Aliran.
- Pemilihan material cooler sebaiknya disesuaikan dengan kondisi lingkungan serta air baku yang dipakai.
- Pengendalian Korosi dan pemeliharaan kualitas air pendingin.
  - Mengontrol sifat abrasif air pendingin dengan menambahkan inhibitor korosi.
  - Lakukan teknik perawatan rutin sesuai dengan persyaratan operasi dan pemeliharaan.

- Melakukan kontrol rutin komposisi kimia dari air pendingin untuk tetap memenuhi standar kualitas.
