**ANALISIS METODE PELAKSANAAN *RETROFITTING*  
PADA BANGUNAN SEDERHANA  
(STUDI KASUS : SD NEGERI 43 RAWANG TIMUR, PADANG)**

Fauzan<sup>1</sup>

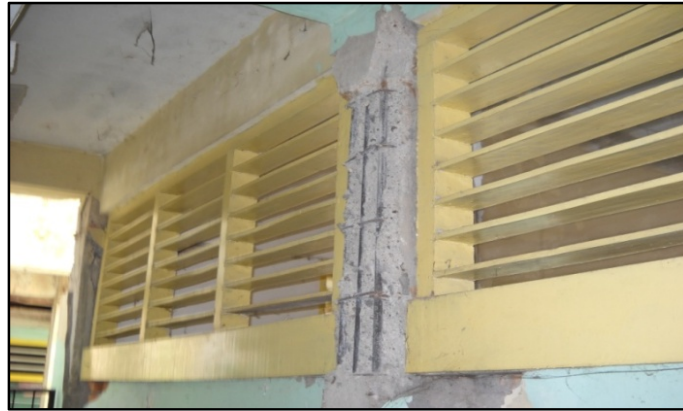
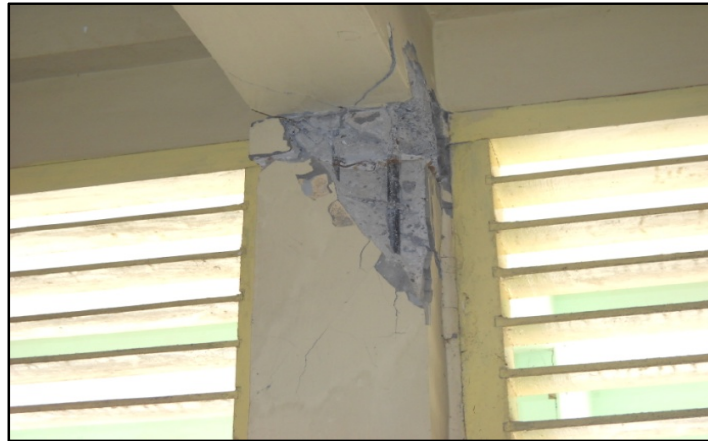
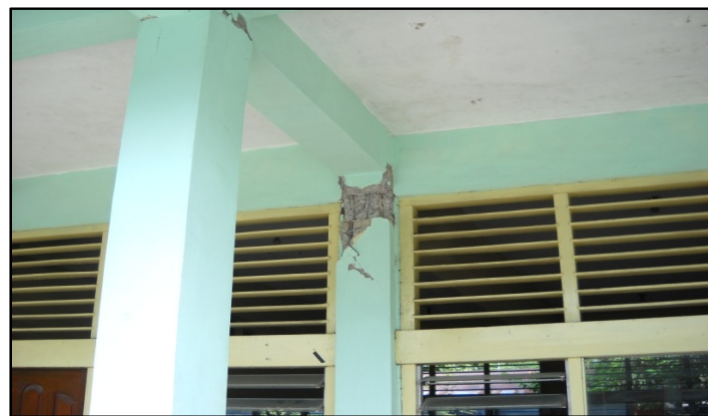
**Gambar 2. Kerusakan Pada Kolom (a, b, c)**

Bangunan SD Negeri 43 ini terdiri dari 2 lantai dengan jumlah kolom 39 buah berukuran 20x20 cm. Pada umumnya kerusakan kolom yang terjadi pada bangunan sekolah ini terjadi pada bagian atas dan bawah yaitu mulai dari kerusakan kecil seperti lepasnya plesteran pada kolom, hancurnya sebagian selimut beton hingga selimut beton yang rusak sampai terlihat tulangan yang ada pada kolom (**Gambar 2.**). Kolom juga mengalami retak pada bagian *joint* antara kolom dan balok.

Ketika kolom dibobok terlihat pada sambungan kolom dan balok tidak adanya tulangan penyaluran sepanjang 40D. Hal ini membuat bangunan tidak menjadi sebuah kesatuan yang utuh dalam menahan beban. Selain itu, jarak tulangan geser lebih besar dari 15 cm dan banyak tulangan geser ini yang lepas dari tulangan utamanya.

Dari hasil evaluasi kerusakan SD Negeri 43 Rawang Timur metode yang efektif digunakan adalah dengan metode penjangkaran kolom-balok serta merapatkan jarak sengkang. Ini dikarenakan kerusakan terjadi pada *joint* balok. Penggunaan metode ini cukup efisien karena tidak membutuhkan banyak pekerja serta penggunaan alatnya pun sederhana.

- c. Setelah selimut beton kolom dan balok selesai dibobok, lalu tulangan geser pada bagian kolom yang dibuka akan ditambah untuk merapatkan tulangan geser yang ada, karena jarak tulangan geser yang ada terlalu jauh. Jarak minimum yang diperlukan adalah 8 cm. Diameter tulangan yang digunakan adalah  $\varnothing 8$  mm.

- d. Buat sambungan kolom-balok dengan mengikuti kaedah bangunan aman gempa yaitu pembengkokan tulangan sepanjang 40 D. Tulangan yang dilebihkan yaitu tulangan utama balok dan kolom. Hal ini dimaksudkan agar bangunan menjadi kaku, sehingga ketika digoyang gempa, bangunan menjadi kaku, dan mengalami goncangan sebagai satu kesatuan.

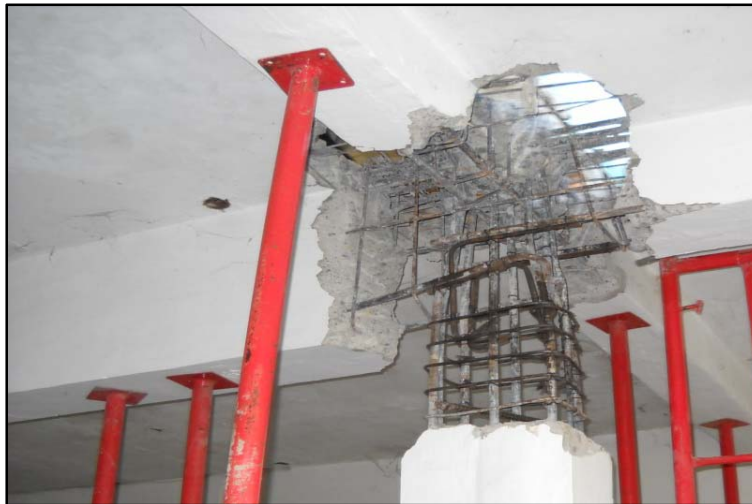
**Gambar 3. Kerusakan Pada Balok**

Kerusakan yang banyak terjadi pada balok gedung SD Negeri 43 ini adalah retak pada bagian sambungan antara kolom dan balok. Ini menunjukkan adanya sesuatu yang salah pada sambungan tulangan antara kolom dan balok tersebut sehingga terjadi pergeseran dan bangunan tidak bergetar sebagai suatu kesatuan yang utuh, padahal konsep bangunan aman gempa adalah setiap elemen struktur bekerja sebagai suatu kesatuan yang utuh dalam menahan beban. Pada balok melintang di bangunan gedung sekolah ini adanya perubahan dimensi. Dimensi balok yang berada di dalam

kelas lebih besar dari balok yang di luar kelas. Pada bagian ini juga terlihat adanya tulangan penyaluran yang tidak sesuai (**Gambar 3**).

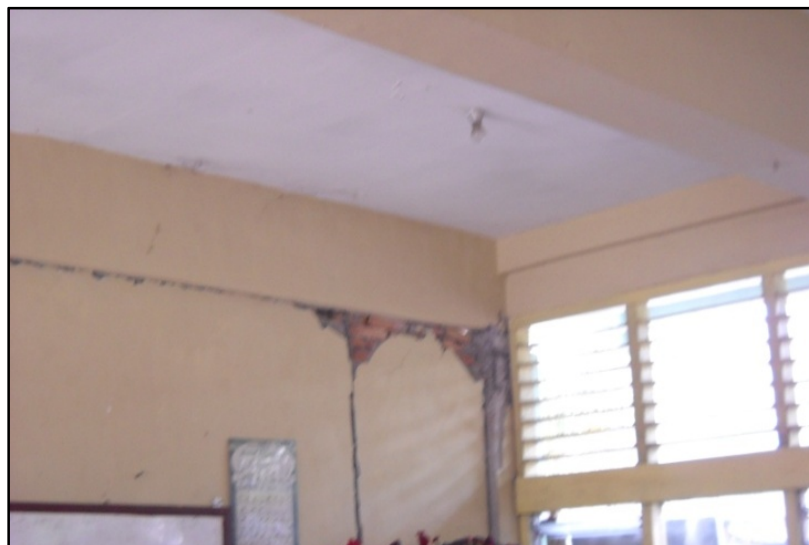
**Gambar 4. Kerusakan Pada Dinding**

Pada bangunan SD Negeri 43 ini kerusakan pada dinding yang terlihat hanya berupa retak-retak kecil. Pada sebagian pertemuan sudut-sudut dinding dengan kolom juga terlihat adanya kerusakan pada dinding berupa retak serta lepasnya plesteran dari dinding. Pada bagian tengah dinding kebanyakan hanya berupa retak-retak halus saja (**Gambar 4.**).

Adapun metode yang dipergunakan untuk perbaikan pada kerusakan dinding adalah dengan menginjeksikan air semen pada retak-retak dinding. Hal ini dilakukan karena jenis kerusakan pada dinding bangunan SD ini termasuk jenis retak kecil/halus. Langkah-langkah metoda pelaksanaan yang dilakukan untuk perbaikan retak pada sudut dinding yaitu :

- a. Kerusakan pada dinding hanya berupa rusak halus, dengan demikian tidak perlu memakai kawat anyam.
- b. Plesteran lama di sekitar retak dikupas  $\pm$  50 cm lalu diisi dengan air semen.
- c. Setelah celah rapat, dinding diplester kembali dengan campuran spesi 1 semen : 3 pasir
