ANALISA KERUSAKAN STRUKTUR BANGUNAN GEDUNG "A" SMAN 10 PADANG AKIBAT GEMPA 30 SEPTEMBER 2009

Fauzan¹, Febrin Anas Ismail², Laura Masmia Putri³, Dian Viviayana⁴

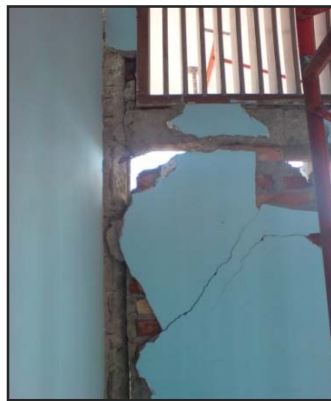
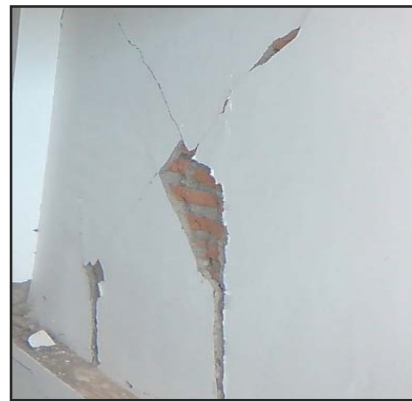
Gambar 2. Kerusakan Non Struktural pada Dinding

Dari hasil pengamatan visual dan pengecekan langsung di lapangan, kerusakan non-struktural yang terjadi adalah berupa kerusakan pada sebagian dinding bangunan. Kerusakan ini digolongkan dalam dua kerusakan yaitu kerusakan total yang harus diganti dan kerusakan retak yang dapat diperbaiki. Sementara untuk jendela, kusen, pintu dan plafond tidak mengalami kerusakan yang berarti. Kerusakan yang terjadi dapat dilihat pada **Gambar 2**, **Gambar 3** dan **Gambar 4**.

Kerusakan non-struktural yang terjadi adalah berupa kerusakan pada sebagian dinding bangunan, baik pada sisi dalam dan sisi luar bangunan. Kerusakan ini digolongkan dalam dua kerusakan, yaitu kerusakan total yang harus diganti dan kerusakan retak yang dapat diperbaiki dengan cara melakukan plesteran ulang pada bagian yang rusak. Untuk kusen, jendela dan plafond tidak mengalami kerusakan yang berarti.

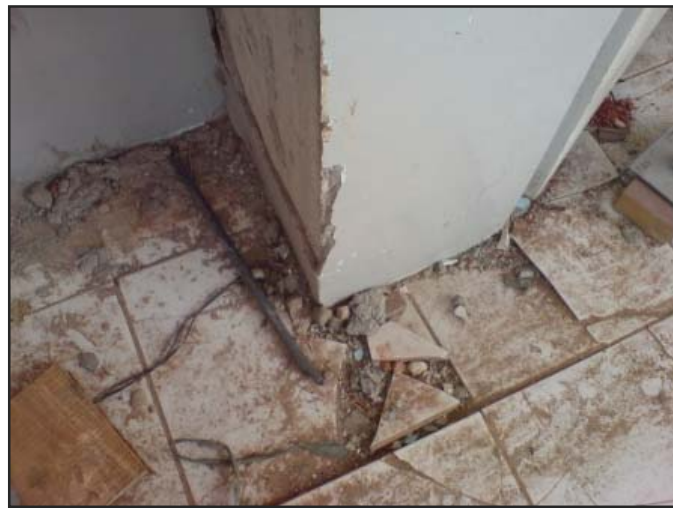
Gambar 5. Penurunan Pondasi

Dari hasil pengamatan secara visual di lapangan, dapat disimpulkan kerusakan struktur yang terjadi pada bangunan. Untuk pondasi bangunan, menunjukkan adanya penurunan yang terjadi, hal ini terlihat pada penurunan lantai di bagian sekitar kolom. Penurunan yang terjadi dapat dilihat pada **Gambar 5**. Namun penurunan yang terjadi adalah penurunan seragam, sehingga penurunan yang terjadi tidak membahayakan struktur bangunan (Ahvlin, Richard G and Smooth, 1988).

Adanya penurunan yang terjadi pada pondasi bangunan, hal ini terlihat pada penurunan lantai di sekitar kolom. Penurunan yang terjadi adalah penurunan seragam.

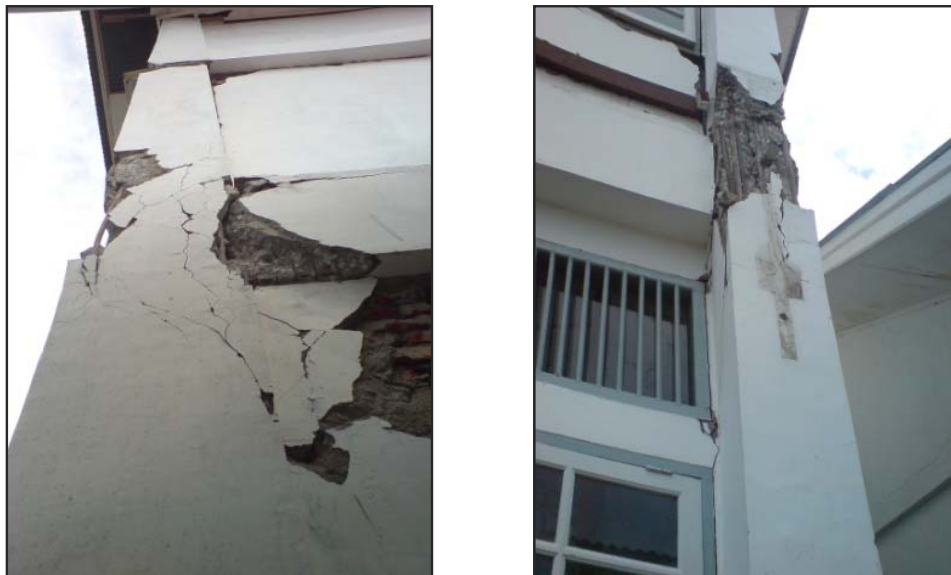
Gambar 6. Kerusakan pada Kolom

Kolom merupakan elemen jenis batang tekan yang paling umum. Adapun fungsi dari kolom adalah untuk meneruskan beban dari sistem lantai ke pondasi (Wahyudi dan Rahim, 1997). Kerusakan yang terjadi pada kolom merupakan kerusakan sedang. Kerusakan yang terjadi pada kolom berupa hancurnya beton kolom serta pembengkokan beberapa tulangan utama kolom, seperti ditunjukkan pada **Gambar 6**.

Dari hasil analisa struktur yang dilakukan, terlihat bahwa hampir semua struktur terpasang, yang dianggap sebagai struktur rencana, dapat menanggung baik beban lentur maupun beban geser yang bekerja. Namun jika ditinjau secara visual, masih terlihat terjadinya kerusakan pada kolom (Gambar 6) yang seharusnya mampu menahan beban geser dan beban lentur. Sehingga terlihat bahwa kerusakan struktur yang terjadi lebih disebabkan oleh tidak sesuainya pengerjaan di lapangan dengan perencanaan, terutama pada bagian pekerjaan detail sambungan tulangan dan jarak pemasangan tulangan sengkang yang tidak sesuai dengan perencanaan.

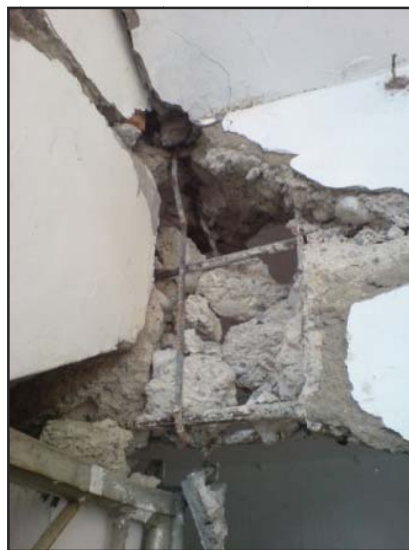
Gambar 8. Kerusakan pada Balok

Kerusakan yang terjadi pada balok merupakan kerusakan sedang, berupa hancurnya beton balok serta lepasnya ikatan antara kolom dan balok yang menunjukkan buruknya pengerjaan pemasangan tulangan. Kerusakan yang terjadi dapat dilihat pada Gambar 8.

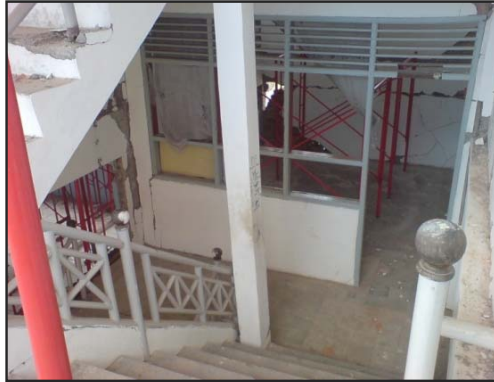
Gambar 9. Kerusakan pada Pelat Lantai

Tidak terjadi kerusakan fatal pada pelat lantai baik pada lantai 2 maupun pada lantai 3. Dari **Gambar 9** dapat dilihat bahwa tidak ada kerusakan berarti pada pelat lantai.

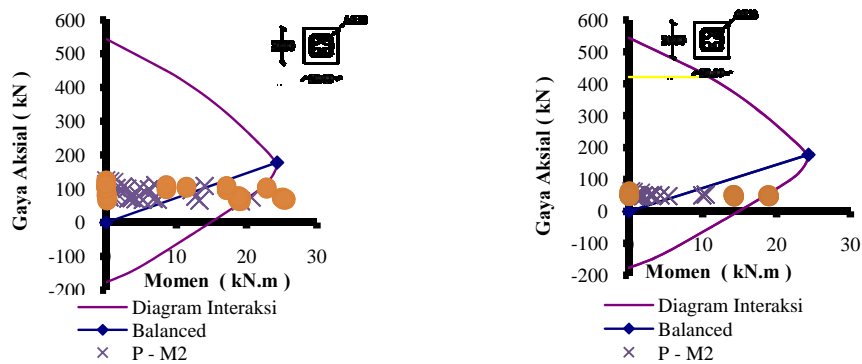
Gambar 13. Diagram Interaksi Kolom 20 cm × 20 cm pada Lt. 1 dan Lt. 2

Dari hasil diagram interaksi P-M2 dan P-M3 kolom yang dilakukan pada bangunan SMA N 10 Padang, dapat disimpulkan bahwa perencanaan bangunan cukup baik karena mampu menanggung beban dari semua kombinasi beban yang diberikan. Khusus untuk bagian kolom tangga bebannya sedikit melebihi kapasitas kolom tersebut, sehingga perlu dilakukan perkuatan.
