KAJIAN KARAKTERISTIK LEMPUNG BOBONARO DI PROVINSI NUSA TENGGARA TIMUR

G.J. Winston Fernandez
Puslitbang Jalan dan Jembatan, Jl. A.H. Nasution 264 Bandung

RINGKASAN

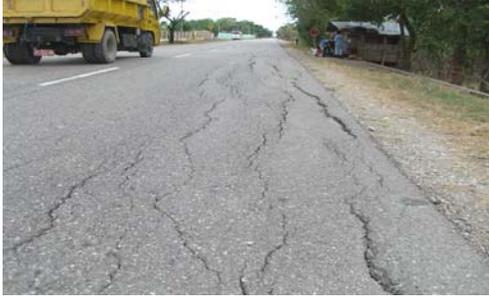
Gambar 2. Kerusakan pada ruas jalan Oesapa-Oesao-Bokong

Pada survei lapangan tanggal 12-14 Juli 2006 antara Km.16-Km.16+600, Km.20-Km.23, Km.24-Km.24+700, Km.25+600-Km.26, Km.30-Km.32+300, Km.33+800-Km.38+500, Km.39+500-Km.40+500 dan Km.56-Km.57 Kpg, perkerasan jalan retak-retak memanjang dengan bukaan retak maksimum selebar 20 mm dan permukaan jalan bergelombang dengan penurunan antara 40-150 mm. Retakan memanjang terletak sekitar 0.40 meter sampai 2.00 meter dari bahu jalan (Gambar 2).

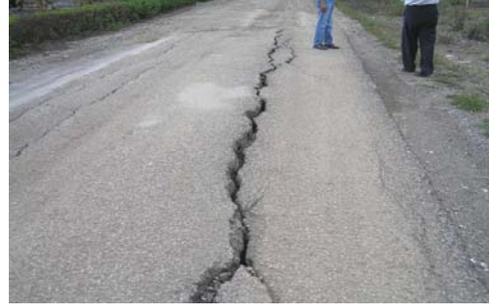
Gambar 3. Kerusakan pada ruas jalan Maubesi – Nesam

Pada survei lapangan tanggal 19-20 Oktober 2005 antara Km.214+400-Km.217+225 Kpg ditemukan kerusakan perkerasan aspal berupa retak-retak memanjang pada perkerasan jalan dengan bukaan retak maksimum selebar 50 mm, kedalaman retak lebih dari 500 mm dan diikuti penurunan sekitar 20 mm. Retakan memanjang terletak sekitar 0.50 meter sampai 2.00 meter dari bahu jalan (Gambar 3). Pada segmen antara Km.214+400-Km.215+450 telah dilakukan

pelapisan ulang (*overlay*) aspal, namun masih terjadi lagi kerusakan yang sama.

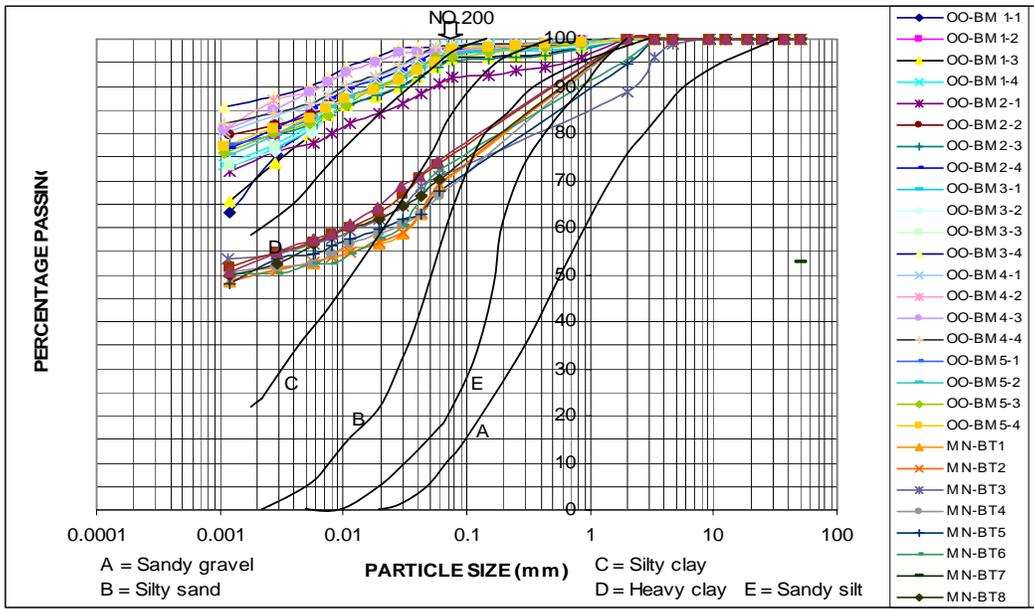
Gambar 4. Grafik Distribusi Butiran Tanah

Berdasarkan hasil uji gradasi dan hidrometer maka diketahui distribusi butiran tanah untuk contoh tanah dari lokasi Oesapa-Oesao (OO) dan Maubesi-Nesam (MN) merupakan tanah lempung lanauan dengan butiran halus yang mempunyai diameter butiran lebih kecil dari 2 mikron berkisar antara 50.2% hingga 87% (Gambar 4). Gradasi ini sebagian besar masuk dalam kategori "*heavy clay*" dan secara visual sesuai dengan hasil bor dimana tanah dasar berupa tanah lempung berwarna hitam.

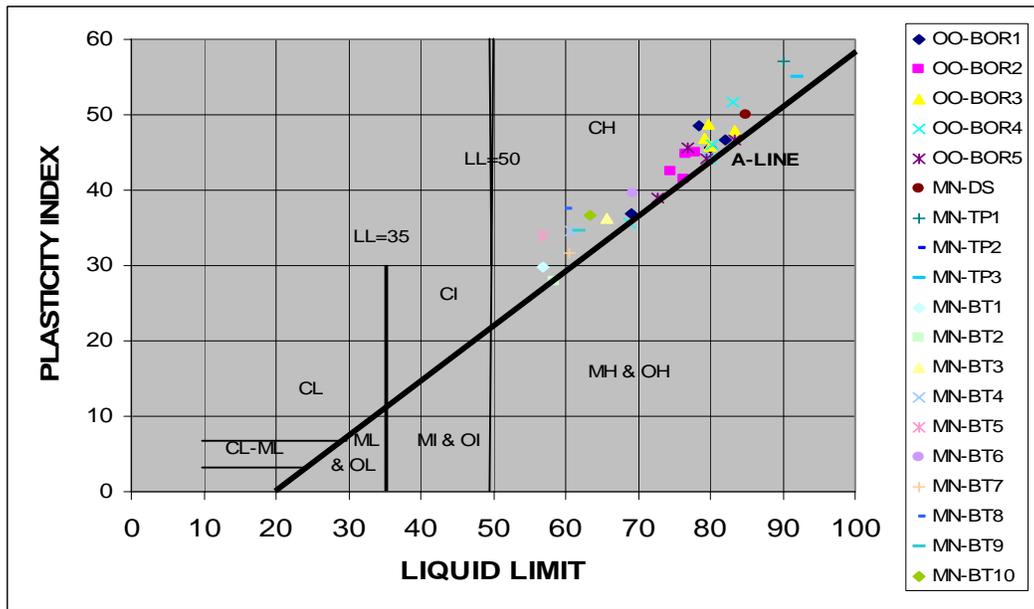
Gambar 5. Grafik "Unified Soil Classification" Ruas Jalan Oesapa-Oesao dan Maubesi-Nesam

Klasifikasi tanah dari lokasi Oesapa-Oesao berdasarkan "*Unified Soil Classification*" memberikan hasil sebagaimana Gambar 5. bahwa titik-titik berada di atas *A-Line* dan di kanan batas nilai liquid limit (LL) = 50, sehingga merupakan tanah lempung dengan plastisitas tinggi (CH).

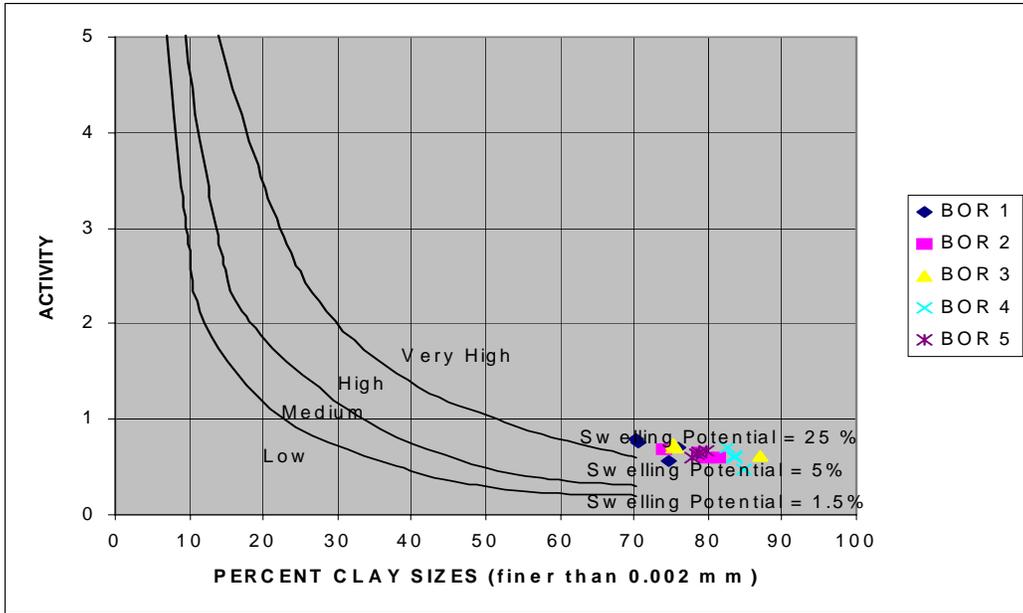
Gambar 6a. Grafik Potensi Pengembangan Ruas Jalan Oesapa-Oesao (Seed,1963)

Analisis potensi pengembangan tanah lempung dari lokasi Oesapa-Oesao (Gambar 6a) dan Maubesi-Nesam (Gambar 6b) dilakukan setelah terlebih dahulu dihitung *Activity* berdasarkan formula : $Ac = PI / (c - 10)$ dengan PI adalah Indeks Plastisitas dan c adalah kadar lempung. Untuk mengetahui klasifikasi pengembangan (*Low, Medium, High dan Very High*) maka nilai *Activity* (sebagai ordinat) dikorelasikan dengan persen lempung (sebagai absis). Berdasarkan data yang ada, maka potensi pengembangan tanah dapat dikelompokkan sebagai potensi pengembangan tinggi sampai sangat tinggi (*very high swelling potensial*).

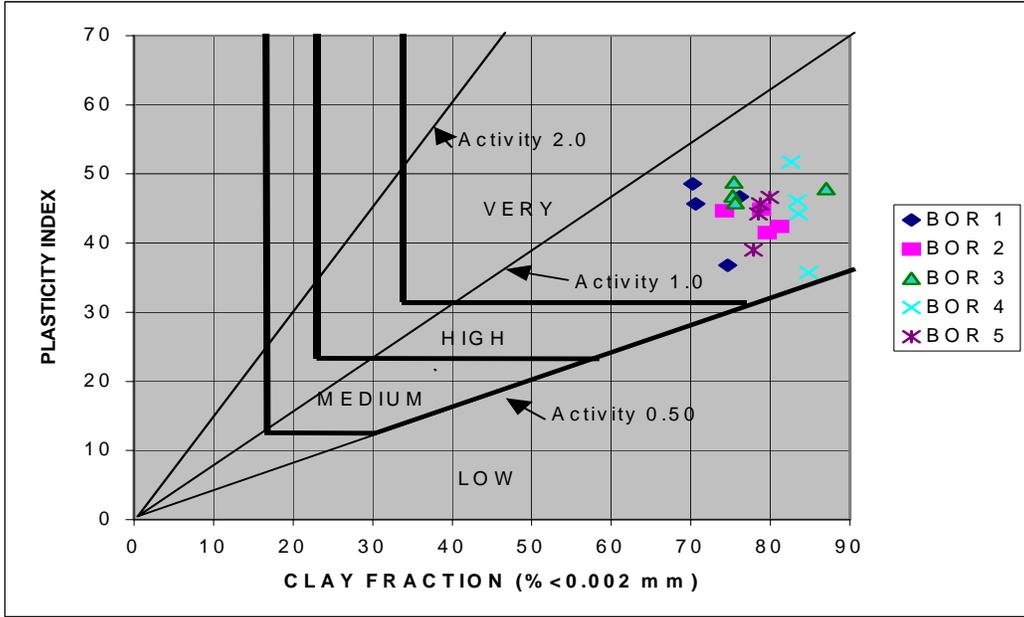
Gambar 7a. Grafik Potensi Pengembangan Ruas Jalan Oesapa-Oesao (Van der Merwe,1964)

Analisis potensi pengembangan lainnya berdasarkan Van der Merwe dilakukan juga untuk tanah lempung dari Oesapa-Oesao (Gambar 7a) dan Maubesi-Nesam (Gambar 7b) dengan data indeks plastisitas yang dikorelasikan dengan kadar lempung. Berdasarkan data yang ada, maka potensi pengembangan tanah dapat dikelompokkan sebagai tanah dengan potensi pengembangan tinggi sampai sangat tinggi (*Very High Swelling Potensial*).

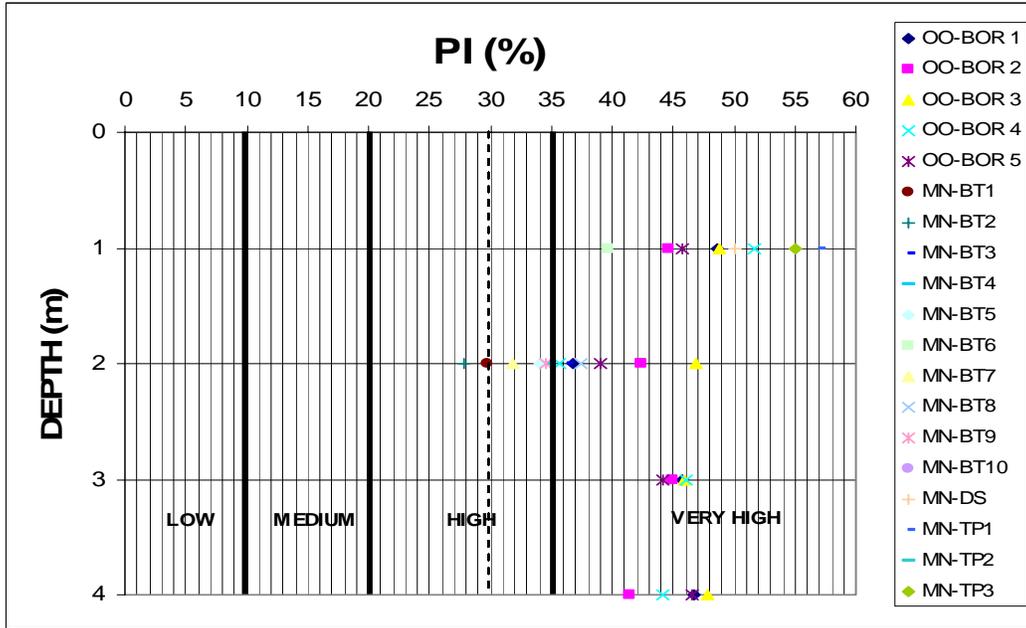
Gambar 8. Grafik Potensi Pengembangan Ruas Jalan Oesapa-Oesao dan Maubesi-Nesam (Chen,1988)

Berdasarkan data PI pada lokasi Oesapa-Oesao dan Maubesi-Nesam sebagaimana Gambar 8, diketahui sebagian besar potensi pengembangan tanah di lokasi ini dapat dikelompokkan sebagai sangat tinggi (*Very High Swelling Potential*).

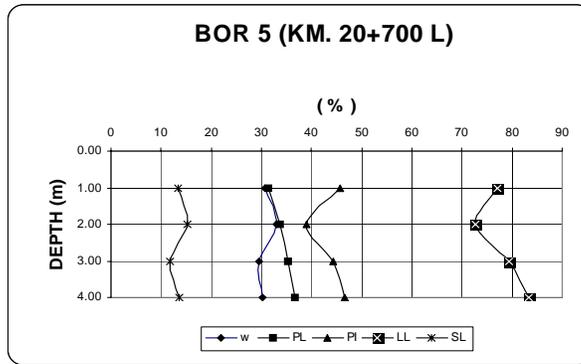
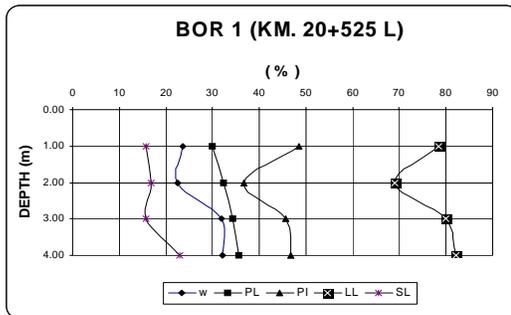
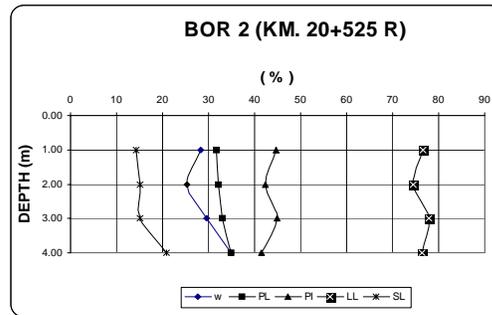
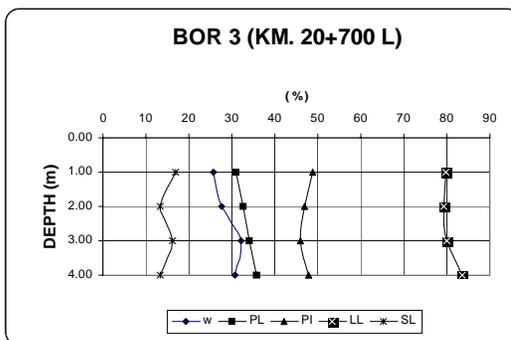
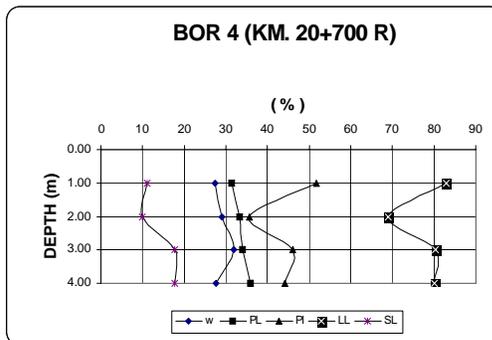
Gambar 9a. Zona Aktif Tanah Berpotensi Pengembangan lokasi Oesapa-Oesao

Berdasarkan analisis data pada lokasi Oesapa-Oesao (Gambar 9a) diketahui bahwa mulai kedalaman – 3.00 meter dari muka tanah setempat menunjukkan kadar air tanah(wn), LL, PL, PI dan SL relatif konstan, maka zona aktif tanah adalah sampai dengan kedalaman – 3.00 meter.

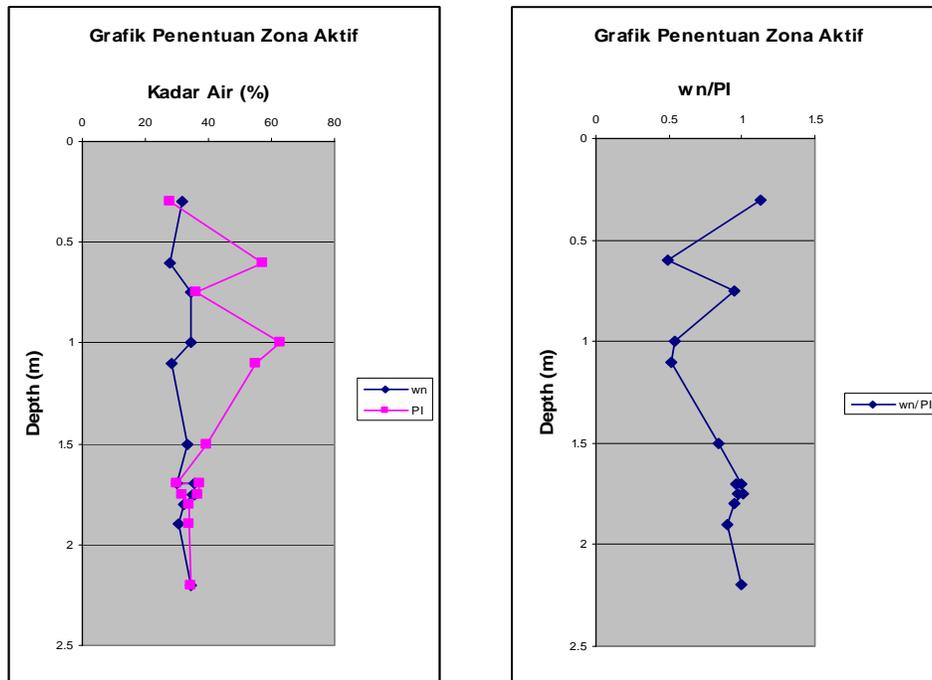
Gambar 9b. Zona Aktif Tanah Berpotensi Pengembangan lokasi Maubesi-Nesam

Sedangkan dari analisis data pada lokasi Maubesi-Nesam (Gambar 9b) dapat diketahui bahwa mulai kedalaman –2.00 meter dari muka tanah setempat menunjukkan kadar air tanah dan perbandingan kadar air/indeks plastisitas (wn/PI) relatif konstan, maka dengan demikian zona aktif tanah berpotensi pengembangan adalah sampai dengan kedalaman –2.00 meter.
