Heat Transfer Effect of Reheater Tube Materials Steam Power Plant

M. Prihajatno*

ABSTRACT

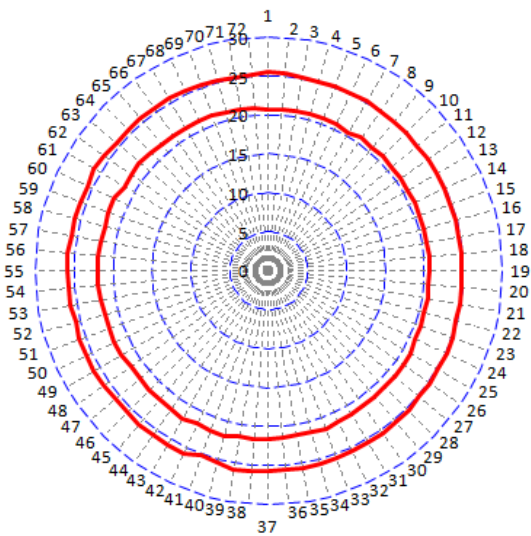
Gambar 2. Run out pipa reheater

Hasil pengukuran ketebalan pipa mengelilingi pipa dengan interval sudut 5 derajat menghasilkan *run out* lingkaran pipa reheater. Berdasarkan gambar *run out* tersebut, terlihat ketebalan pipa reheater tidak seragam. Ketebalan minimum pipa reheater adalah 3,52 mm. Secara makro terlihat dengan jelas terjadi perubahan *roundness*, sehingga dapat dikatakan bahwa reheater telah mengalami degradasi material akibat dari pengaruh tekanan dan temperatur tinggi kerja dari boiler [14]. Lingkaran pipa reheater terlihat tidak lagi bulat, tetapi agak sedikit oval akibat terdegradasi. Gambar 2. menunjukkan *run out* pipa reheater.

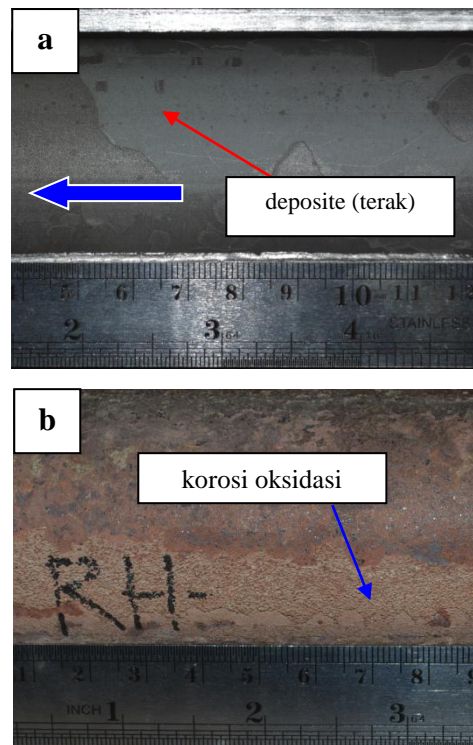
Gambar 3. Penampang dinding pipa reheater
(a) sisi bagian dalam (b) sisi bagian luar

Gambar 3. memperlihatkan penampang visual kedua dinding pipa reheater. Secara visual terlihat lapisan oksida yang terbentuk sebagai efek dari temperatur operasi kerja. Lapisan oksida tersebut terbentuk karena reaksi yang terjadi antara material pipa dengan masing-masing fluida yang bekerja pada kedua sisi. Fluida uap air jenuh (*saturated vapor*) dan fluida gas hasil pembakaran (*flue gas*) pada kedua dinding menghasilkan oksida yang berbeda. Kedua reaksi tersebut dapat menimbulkan penurunan kualitas (degradasi) pada pipa reheater. Reaksi yang terjadi pada material pipa reheater sebagai berikut [17]:

Gambar 3a memperlihatkan terjadinya lapisan kerak pada bagian dalam pipa reheater. Terlihat secara visual lapisan deposit (terak) berwarna kelabu menempel menyelimuti dinding permukaan pipa. Reaksi antara dinding pipa dengan uap air jenuh (*saturated vapor*) akan menimbulkan lapisan oksida (*scale*) pada permukaan material. Oksida tersebut biasanya tumbuh membentuk berlapis-lapis dan dapat terlepas karena erosi akibat kecepatan aliran *steam*. Pada gambar tersebut terlihat lapisan oksida yang terkupas dari permukaan dinding. Fenomena yang terjadi pada permukaan dinding pipa reheater bagian dalam dinamakan dengan pelepasan lapisan (*exfoliation*) [5,7]. *Exfoliation* merupakan peristiwa terlepasnya lapisan *magnetite* pada kondisi operasional (saat *start-up*). *Exfoliation* merupakan permasalahan pada reheater, hal ini berhubungan dengan naiknya temperatur pada saat *start-up* dan tidak adanya *steam* yang mengalir. Lapisan *oxide* yang terlepas sangat berbahaya, karena dapat merusak sudu turbin apabila terbawa bersama aliran *steam*.

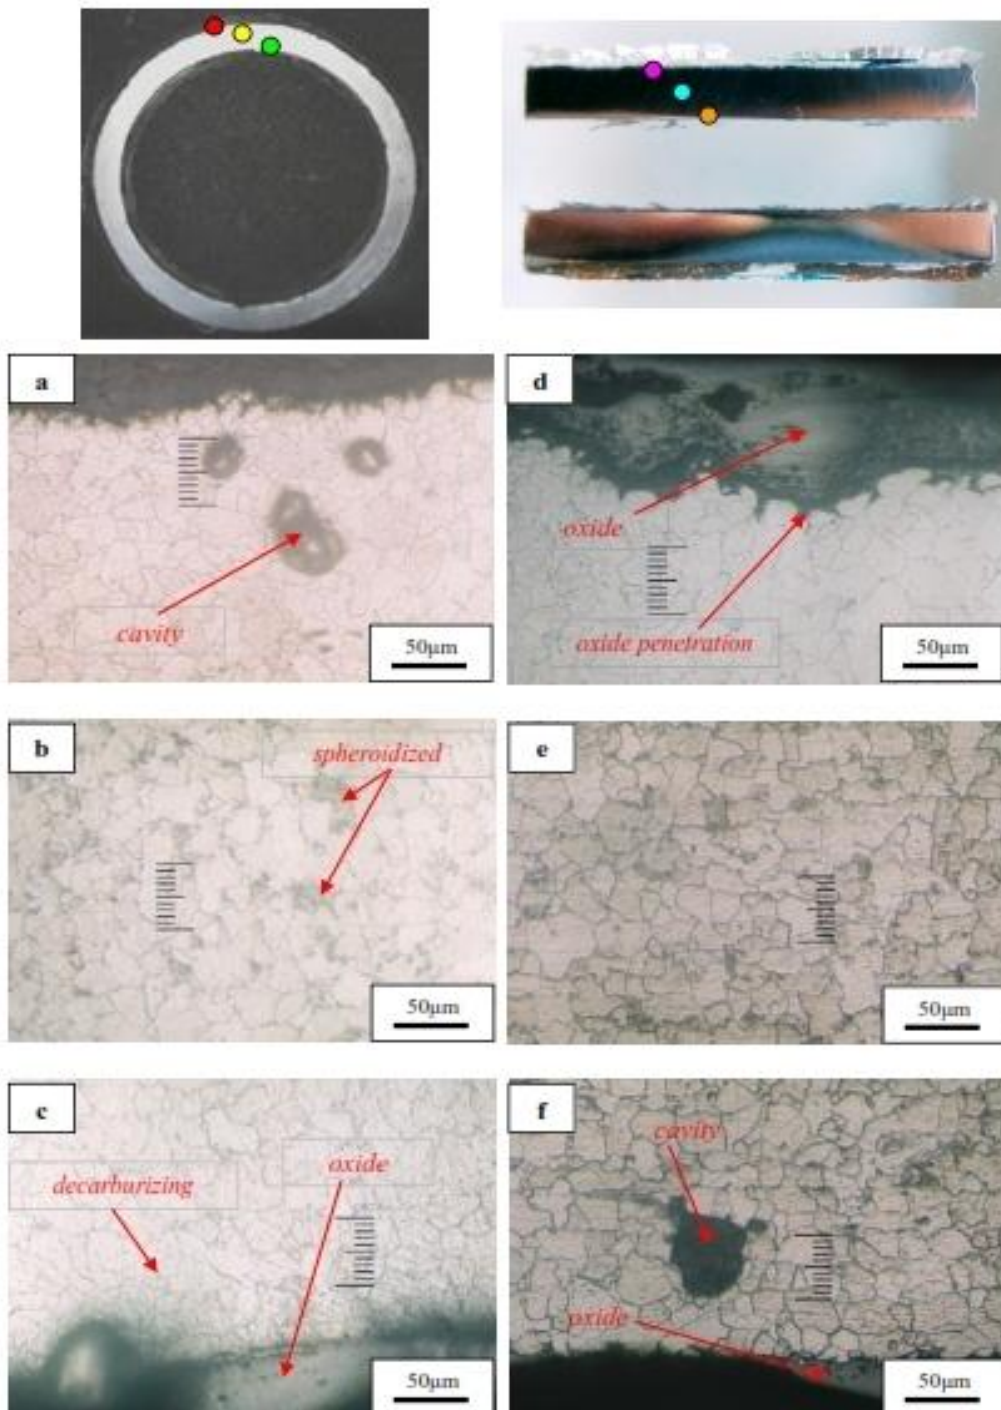
Gambar 4. Struktur mikro material pipa reheater (nital 2%) penampang transversal (a) bagian luar (b) bagian tengah (c) bagian dalam dan penampang longitudinal (d) bagian luar (e) bagian tengah (f) bagian dalam

Gambar 4.c dan 4.f menunjukkan struktur mikro bagian dalam material pipa *reheater*. Terlihat adanya *cavity* yang cukup besar dekat dengan bagian permukaan bagian dalam pipa *Cavity* disebabkan oleh rongga yang membesar akibat terjadinya mekanisme slip pada batas butir oleh pengaruh tegangan dan temperatur [4]. *Cavity* akan merambat

seiring dengan terjadinya konsentrasi tegangan pada bagian tersebut. Selain terjadi *cavity* juga adanya fenomena *decarburizing*, yaitu hilangnya unsur karbon (C) karena proses oksidasi material dengan lingkungan sekitarnya. Ciri khusus terjadinya *decarburizing* pada *steam-side* adalah pada bagian permukaan material struktur ferit membesar akibat lepasnya unsur karbon, sedangkan perlit cenderung berkumpul (*colonies*) di bagian dalam. Reaksi kimia *decarburizing* material baja dengan *steam* di dalam pipa [7].

Pada permukaan terlihat oksida yang menempel dengan kuat, dan terdapat juga permukaan yang terbuka akibat dari terlepasnya oksida (*exfoliation*). Struktur bagian tengah pipa *reheater* (Gambar 4.b) terjadi fenomena *spheroidized*, yaitu berkumpulnya perlit pada bagian tertentu membentuk *colonies*. Hal ini mengakibatkan menurunnya kekerasan, karena perlit tidak menyebar secara merata. *Spheroidized* mengakibatkan *decomposition* karbida besi dalam ferit. Karbida besi akan mengubah morfologi struktur perlit asli menjadi partikel-partikel kecil karbida dan berkumpul secara bergerombol [5,6,7]. Mekanisme *spheroidized* disebabkan oleh penamasan pada temperatur di atas temperatur *eutectoid* yang berkepanjangan dan alternatif pendinginan lambat.

Gambar 4.b memperlihatkan permukaan dinding bagian luar pipa *reheater* yang terserang korosi oksidasi. Korosi oksidasi terjadi akibat reaksi oksidasi antara dinding material dengan fluida (*flue gas*) yang ada di sekeliling luar pipa *reheater* [2,11]. Lapisan oksida korosi yang menempel paling luar pada pipa berwarna jingga, hal ini kemungkinan besar adalah *iron-oxide* Fe₂O₃. Karat biasanya merupakan senyawa Fe₂O₃ dengan warna jingga

Struktur mikro permukaan dinding bagian luar pipa *reheater* di tunjukkan Gambar 4.a dan 4.d. Terlihat pada permukaan oksida menempel cukup tebal sekitar 50-70 µm. Daerah sekitar permukaan penampang pipa terjadi fenomena *decarburizing* sebagai akibat reaksi dengan *flue gas* yang mengandung gas O₂ [12]. *Cavity* juga terjadi di sekitar dekat permukaan bagian luar pipa *reheater*. Fenomena lain adalah terjadinya penetrasi oksida di permukaan dinding. Akibat dari penetrasi tersebut, oksida masuk disela-sela batas butir (*minor grain-boundary*). Hal ini dapat menyebabkan terjadinya serangan korosi di batas butir dan terjadi pembengkakan daerah permukaan serta membuka

jalur korosi (*initial corrosion*) pada permukaan pipa. Penetrasi oksida disebabkan oleh panas yang berlebihan dan operasi kerja yang cukup lama, sehingga dapat menyebabkan kegagalan akibat kombinasi antara *creep* dan korosi pada dinding pipa [7,13].
