KAJIAN PENANGANAN KERUSAKAN JALAN NASIONAL DI PULAU TIMOR DENGAN TEKNIK "MOISTURE BARRIER"

G.J. Winston Fernandez
Puslitbang Jalan dan Jembatan, Jl.A.H.Nasution 264 Bandung

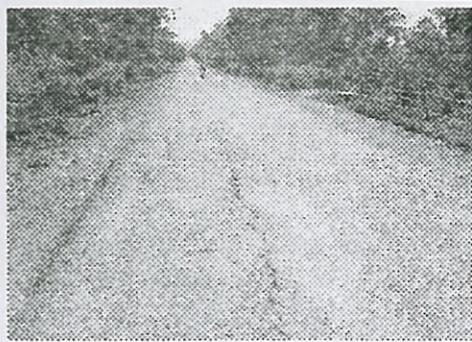
Gambar 7. Retakan memanjang di KM.215 kiri jalan arah ke Nesam.

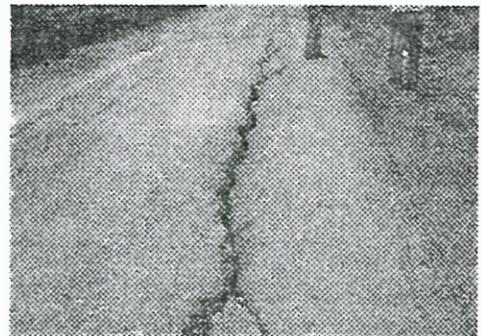
Gambar 8. Retakan di daerah yang sudah dilapis ulang.

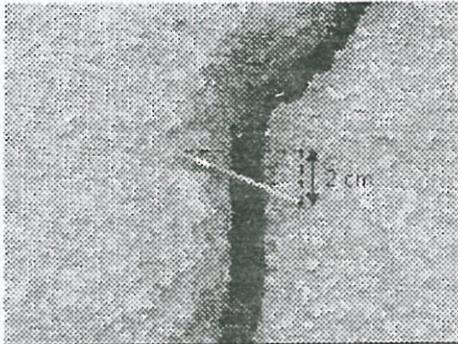
Gambar 9. Penurunan permukaan aspal sekitar 2 cm.

Bagian jalan yang retak mempunyai celah (bukaan) terbesar sekitar 5 cm dengan kedalaman retak lebih dari 50 cm. Sebagaimana pada Gambar 9, terlihat bagian kanan mengalami penurunan sekitar 2 cm dibandingkan dengan bagian kiri. Berdasarkan hasil test pit di lapangan diketahui bahwa lapis pondasi di bawah aspal eksisting cukup mantap dengan total tebal

lapis aspal sekitar 50 cm, maka desain penambahan lapis agregat klas A di atas jalan eksisting dianggap cukup memadai.

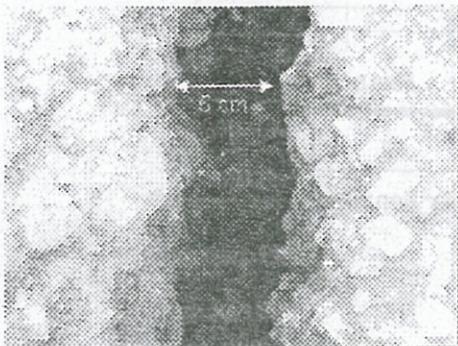
Foto 4 : Bukaan retakan permukaan aspal sekitar 5 cm.

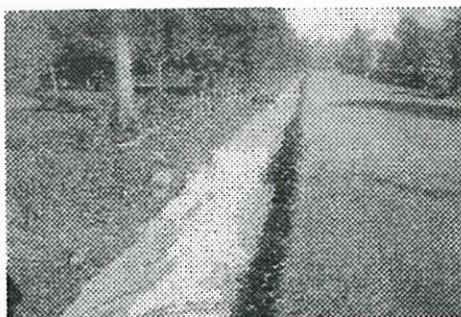
Gambar 12. Penggelaran geomembran vertikal di daerah bahu jalan

4. Penggelaran geomembran vertikal masuk ke galian yang telah disiapkan, kemudian dilanjutkan dengan penggelaran ke arah jalan.

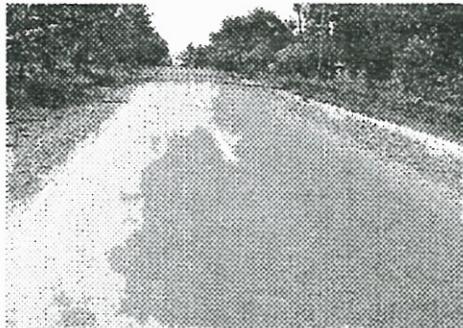
1. Pada perkerasan beraspal tidak terjadi retak-retak refleksi akibat retakan-retakan perkerasan aspal sebagaimana kondisi permukaan jalan pada bulan Oktober 2005.
2. Tidak terjadi deformasi pada perkerasan beraspal yang dapat diketahui dari tidak bergelombangnya permukaan jalan maupun marka jalan.

Gambar 14. Kondisi permukaan aspal pada bulan Juni 2007

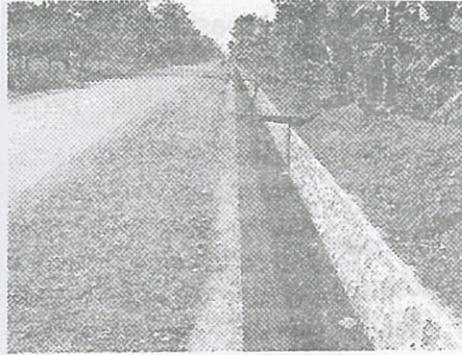
3. Kondisi selokan tepi (*side ditch*) tidak mengalami kerusakan seperti retak-retak ataupun pecah.

Gambar 15. Kondisi selokan tepi pada bulan Juni 2007.
