**METODE PERBAIKAN SPALLING DAN DELAMINATING BETON PONDASI POMPA
DENGAN METODE *GROUTING FLOWABLE MICROCONCRETE***

Sulardi

Program Studi Teknik Sipil, Universitas Tridharma Balikpapan
e-mail : Sulardikm61@yahoo.com

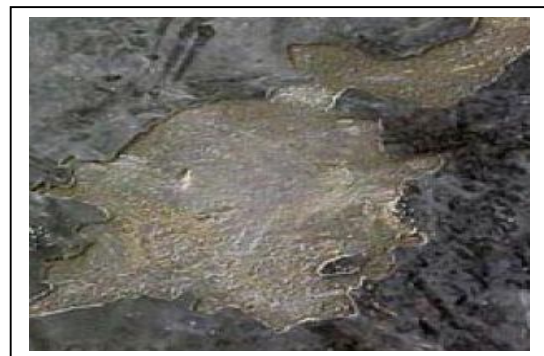
Permasalahan yang dihadapi adalah terjadi pengelupasan selimut beton (*delaminating*) dan rompal-rompal pada permukaan beton (*spalling*) pondasi pompa sehingga tulangan beton terbuka dan telah terkorosi. Dari hasil pemeriksaan visual tercatat terdapat 3 (tiga) unit pondasi pompa *supply boiler feed water (BFW)* di Unit Utilities Kilang PT. Pertamina RU V Balikpapan. Pengelupasan selimut beton terjadi dengan indikasi permukaan beton bergelombang, retak-retak tak beraturan dan saling tumpang tindih, sementara spalling terjadi di beberapa tempat dengan ukuran rompal 15 x25 Cm sedalam 5-7 cm sehingga tulangan beton terbuka dan telah mulai korosif.

Gambar 1. Delaminasi selimut beton

Hasil inspeksi teknik dan hasil analisis penyebab dengan metode *fish bone* menunjukkan bahwa faktor penyebab kerusakan beton pondasi adalah faktor metode dan faktor material. Faktor

penyebab metode adalah metode proteksi beton yang tidak baik yakni dengan dibiarkannya pondasi beton terpapar bebas dengan lingkungan uap air laut yang bersifat agresif korosif. Sedangkan faktor material adalah terjadinya degradasi material beton eksisting akibat kualitas beton yang telah rapuh dan selalu dalam kondisi lembab.

Metode perbaikan terhadap kerusakan delaminasi maupun spalling pada dasarnya dilakukan dengan metode kerja yang sama yakni dengan (1) melakukan chipping permukaan beton yang mengalami degradasi material (terkarbonasi) sehingga inti beton yang kondisinya masih cukup baik (2) lakukan pengujian dengan larutan phenophthalane dan pastikan kondisi inti beton tidak terkarbonasi (3) membersihkan hasil chipping

dengan water jet hingga jenuh (4) laburi dengan bonding agent (5) pasang bekisting dengan bentuk dan konfigurasi sesuai kondisi eksisting (6) lakukan grouting dengan mesin sagola chamber (7) lakukan curing selama 3 x 24 Jam (8) preparasi permukaan dan lakukan coating dengan spesifikasi material Amine-cured, pitch free epoxy coating dengan tebal minimum 300 micron DFT.

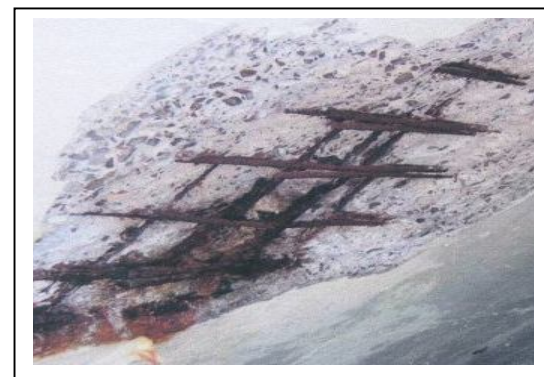
Gambar 2. Spalling selimut beton

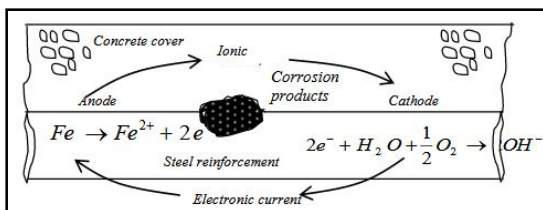
Gambar 3. Proses korosi tulangan beton

Baja tulangan yang terkorosi, volume karatnya lebih besar ± 3 kali dari volume bahan asalnya sehingga mengakibatkan keretakan pada beton. Hal ini merupakan awal dari kerusakan beton yang akhirnya menuju ke kerusakan yang lebih parah sehingga secara keseluruhan memperpendek usia pakai konstruksi yang bersangkutan. Baja tulangan di dalam beton terkorosi apabila keadaan pasif hilang yaitu pH lingkungan pada bidang kontak baja-beton turun sampai $< 9,5$.
