PENGARUH JACKETING PADA KELAYAKAN OPERASIONAL PROSES COLUMN DISTILASI

THE INFLUENCE OF JACKETING ON PROFICIENCY OF DESTILATION COULUMN PROCES

M. N. Setia Nusa

Peneliti Bidang Kajian Material
Balai Besar Teknologi Kekuatan dan Struktur – BPP Teknologi
e-mail: setia_nusa@yahoo.com

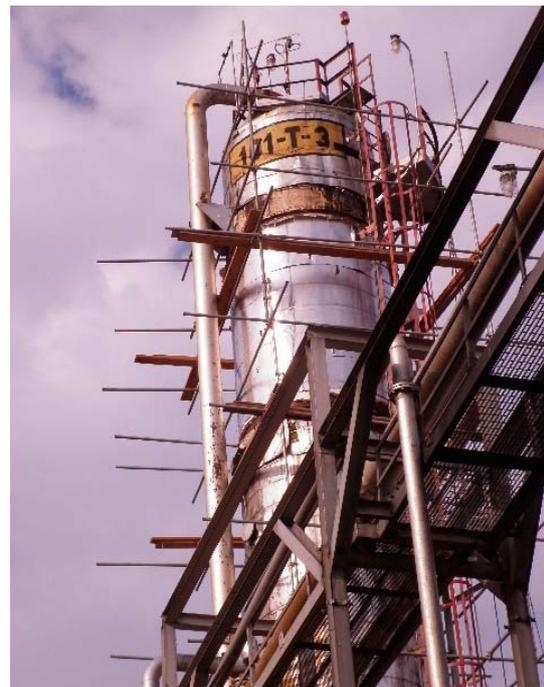
Gambar 1.
Obyek Penelitian Column Distilasi

Hasil pemeriksaan visual menunjukkan: Column Distilasi diinsulasi (gambar. 1) Beton pada kolom (tinggi 3,91 m) mengalami retakan memanjang dari bawah ke atas yang mengindikasikan tulangan (rebar) telah terserang korosi setelah terekspos lingkungan yang didahului oleh beton yang rusak/pecah (gambar. 2).

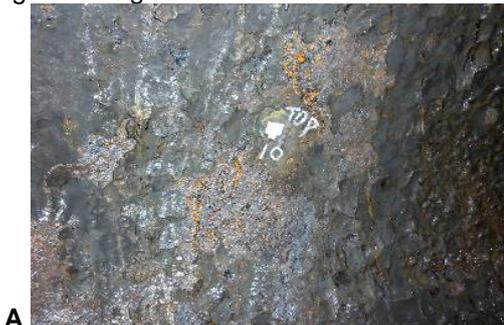
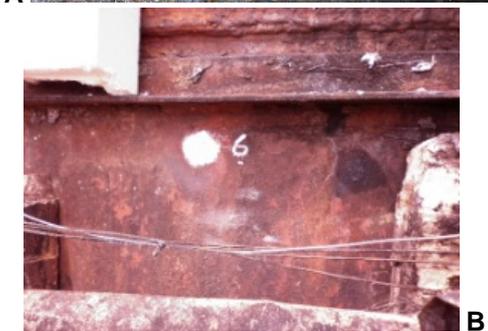
Gambar 3. Lokasi pemeriksaan metalografi pada top head

Dinding shell tray 1 dan top head telah terserang korosi (Gambar. 3)

Lokasi pemeriksaan metalografi pada top head yang terserang korosi (A) terlihat pengaruh korosi pada dindingnya dan Shell bagian luar (B) materialnya sampai berubah warna (merah) karena korosi yang merata pada dinding shell.

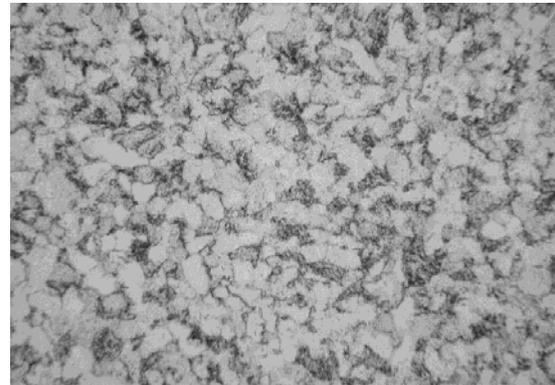
Gambar 4.

Lokasi Bottom strukturmikro ferit sperioidisasi pearlit normal. Perbesaran 200X, etsa: Nital

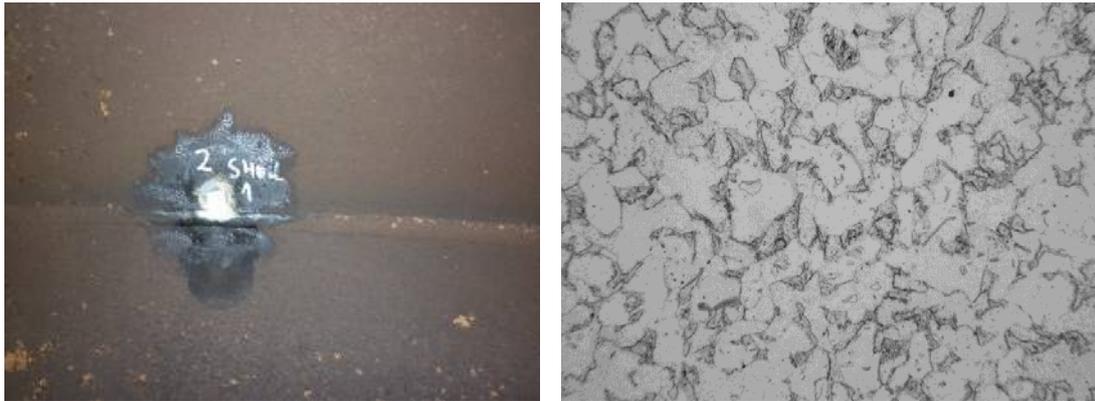
Gambar 5.

Lokasi Top Head, pemeriksaan metalografi dan hasilnya strukturmikro ferit pearlit masih bagus, tidak terlihat indikasi pengaruh temperatur tinggi.

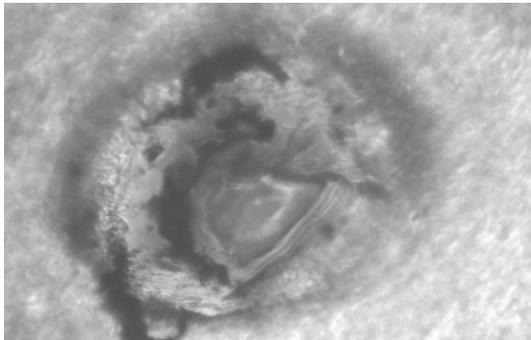
Gambar 6.

Pitting pada dinding luar shell di tray 18

Korosi umum telah dibahas diatas. CUI ditemukan pada shell luar di tray 18.

Ini menunjukkan ada celah pada insulasi yang memungkinkan unsur seperti Cl dalam atmosfer masuk, dan/atau unsur yang berasal kebocoran dinding shell dari dalam yang mengandung Cl lalu mengendap dan menciptakan pitting di dinding luar shell di balik insulation sehingga menjadi CUI. Dibandingkan dengan korosi umum (O sebagai unsur kontributor), deposit yang mengandung Cl bisa menciptakan pitting dengan laju ratusan dari pada korosi umum (ASM 11, 1998, h. 183) [15]. Evaluasi bahaya dari serangan CUI bisa menggunakan API RP579 Section 4 atau 5 yang didasarkan pada kedalaman pitting (apabila belum terjadi kebocoran).

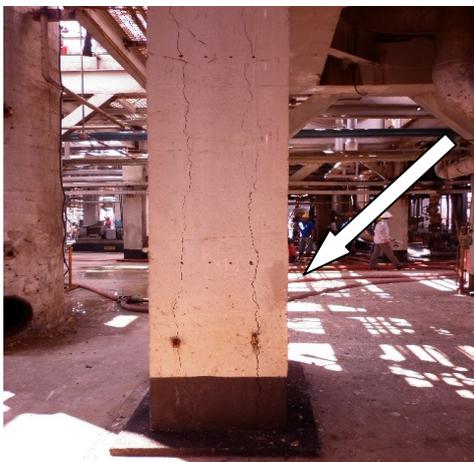
Gambar 8.

Kolom penyangga column terdiri dari profil H yang diselimuti beton bertulang, tinggi kolom sekitar 12 meter, dimana 8 meter berada/tertutup lantai dan sekitar 4 meter sebagai tiang. Hasil pemeriksaan dengan hammer test dan PUNDIT (table 2 dan table 4) kekuatan beton telah banyak turun sehingga hanya masuk katagori jelek/kurang baik dan cukup/ sedang. Penurunan ini kemungkinan disebabkan oleh lingkungan yang mengandung sulfat. Ketika kekuatan/ kualitas beton menurun selanjutnya tulang beton bisa terserang korosi oleh chlor (Cl) yang berasal dari lingkungan lewat pori-pori beton dan atau tulangan yang terbuka oleh beton yang pecah. Ketika tulangan beton sudah terserang korosi maka beton akan retak memanjang seperti tampak pada gambar 8. Walaupun kekuatan utama support column adalah profil H, kondisi beton tetap perlu diperbaiki.

Tulangan beton sudah terserang korosi yang menyebabkan beton retak memanjang.
