SERANGAN KOROSI SUMURAN (*PITTING CORROSION*) PADA *ROLL BEARING* PIPA DISTRIBUSI

Hadi Sunandrio dan Laili Novita Sari

Balai Besar Teknologi Kekuatan Struktur (B2TKS) - BPP Teknologi
Kawasan PUSPIPTEK - Serpong - Banten

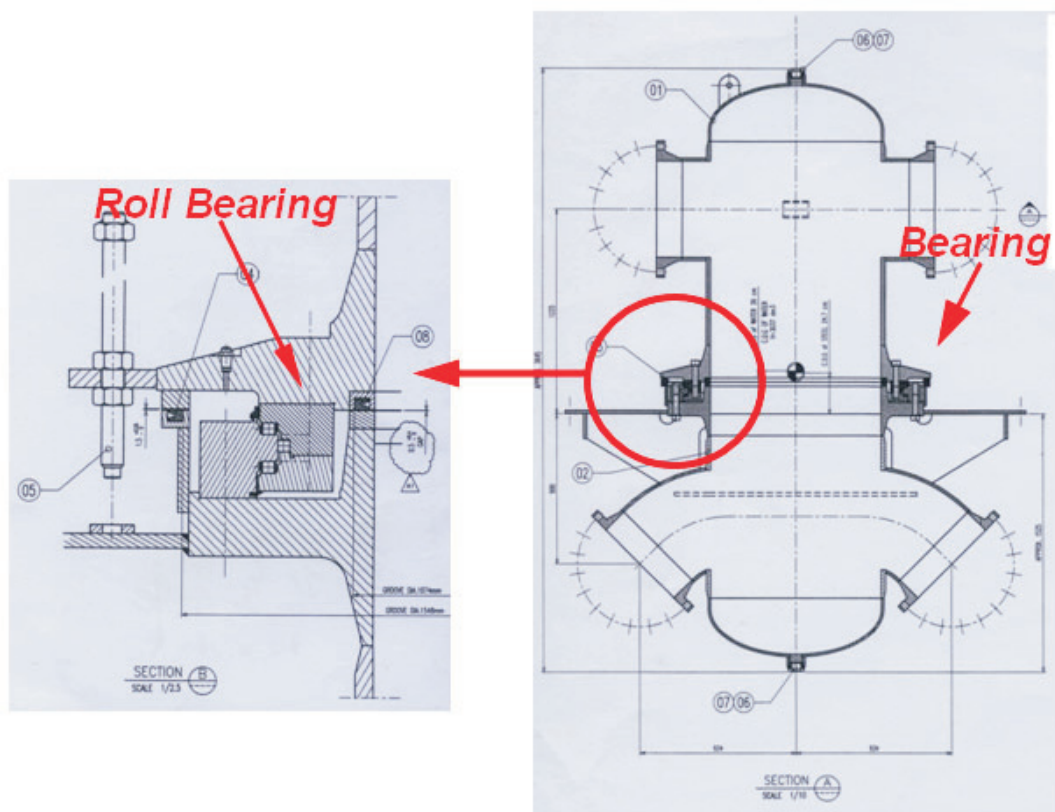
(gambar 1), pada pipa distribusi di salah satu instalasi eksplorasi minyak ditemukan adanya kebocoran yang diduga penyebabnya berada di daerah *bearing*. Setelah dilakukan pembongkaran ternyata pada *roll bearing* tersebut mengalami serangan korosi.

Gambar 1 : Sketsa dan lokasi/posisi *Roll Bearing*

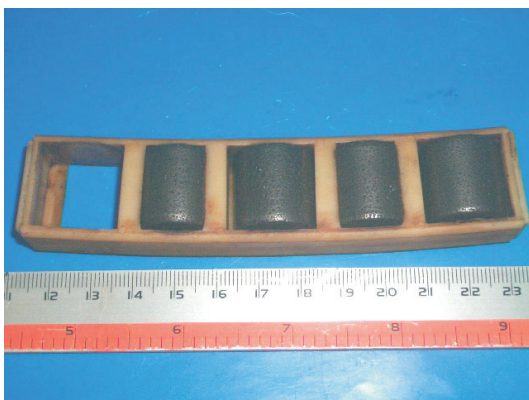
Gambar 2 : Photo beberapa *Roll Bearing* yang akan diperiksa

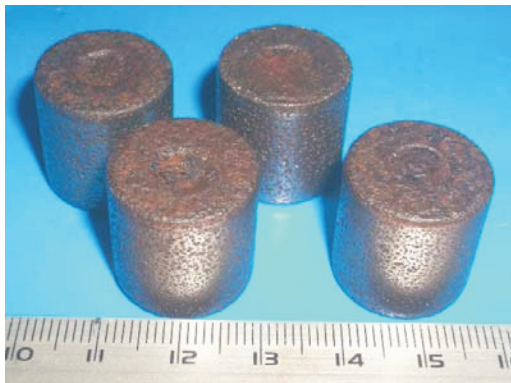
Pada permukaan luar roll bearing baik yang besar maupun kecil terlihat mengalami serangan korosi hingga membentuk sumuran-sumuran, gambar 3 s/d 5.

Gambar 3 : Photo makro Roll Bearing yang mengalami serangan korosi.

Berdasarkan ciri-ciri kerusakan secara makro fraktografi dapat diketahui bahwa *roll bearing* telah mengalami serangan korosi (lihat gambar 3). Serangan korosi yang terjadi pada permukaan *roll bearing* adalah jenis korosi sumuran (*pitting corrosion*), yang memiliki ciri pada permukaan membentuk sumuran-sumuran atau lubang-lubang, (lihat gambar 4 dan 5).

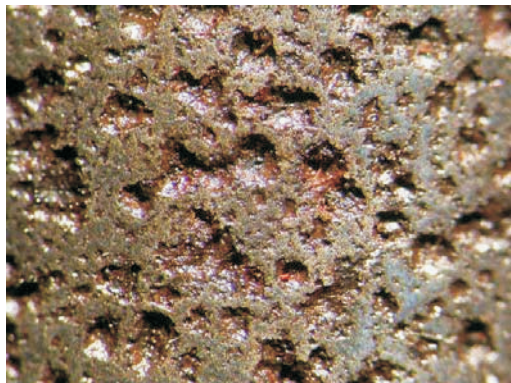
Gambar 4 : Photo permukaan Roll Bearing yang mengalami serangan korosi sumuran (pitting corrosion). Perbesaran : 12X.

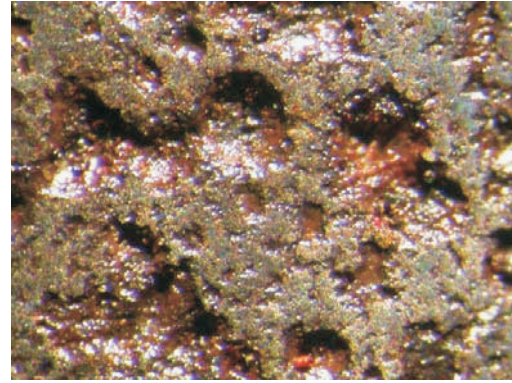
Gambar 5 : Perbesaran 25X dari gambar 3.

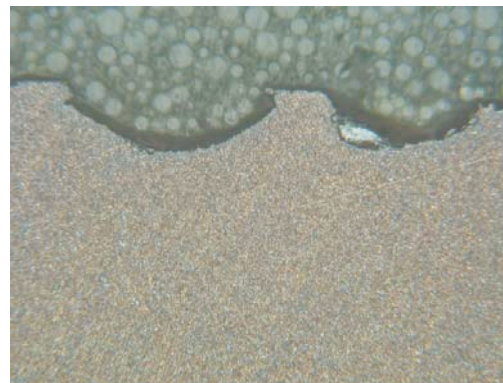
Struktur mikro potongan melintang pada permukaan roll bearing terlihat terserang korosi hingga membentuk sumuran - sumuran, gambar 6 s/d 9.

Gambar 6 : Strukturmikro potongan melintang permukaan Roll Bearing yang mengalami serangan korosi sumuran (pitting corrosion). Perbesaran : 100X. Etsa : Nital 2%.

Dari hasil pemeriksaan metalografi potongan melintang pada *roll bearing* dilihat dari bentuk terjadinya korosi, maka *roll bearing* telah mengalami serangan korosi sumuran (*pitting corrosion*), gambar 6 s/d 10. Struktur mikro *roll bearing* adalah berupa martensit, gambar 11 dan 12.

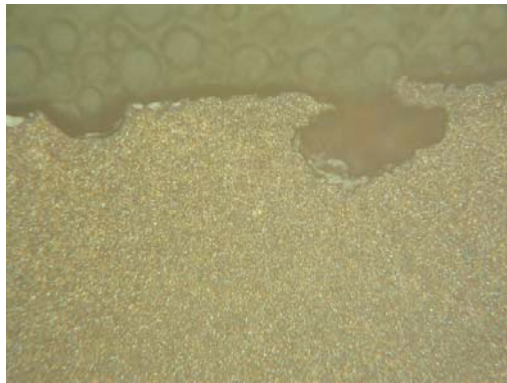
Gambar 7 : Strukturmikro potongan melintang permukaan *Roll Bearing* pada lokasi yang lain juga memperlihatkan serangan *pitting corrosion*. Perbesaran : 200X. Etsa : Nital 2%.

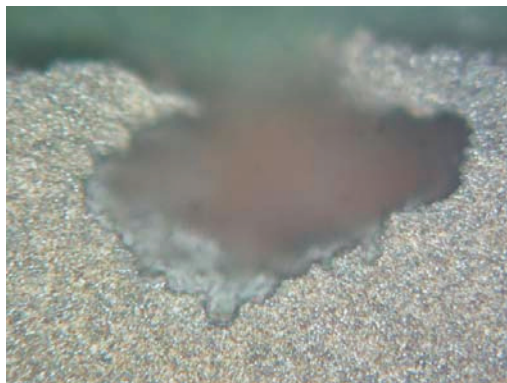
Gambar 8. Perbesaran 500X dari gambar 7

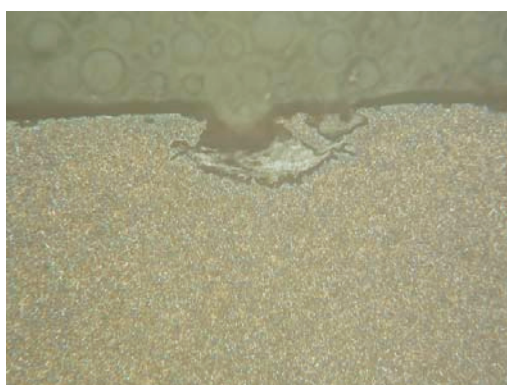
Gambar 9 : Serupa dengan gambar 7 pada lokasi yang lain

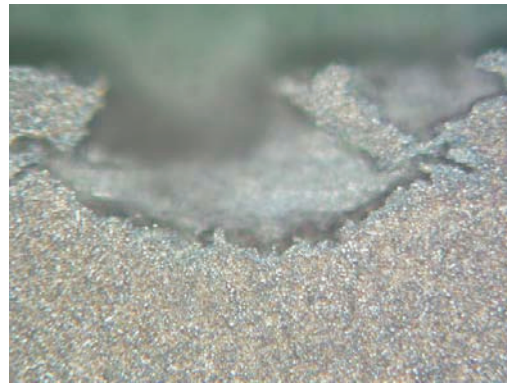
Gambar 10. Perbesaran 500X dari gambar 9

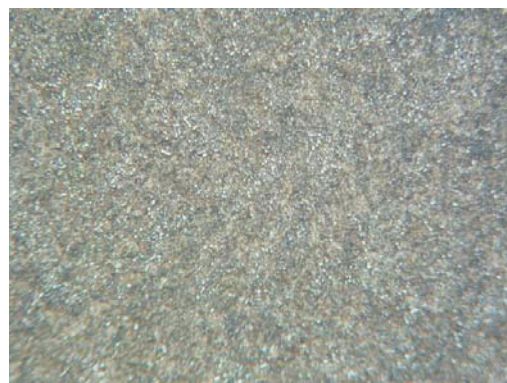
Struktur mikro *roll bearing* adalah berupa martensit, gambar 11 dan 12.

Gambar 11 : Struktur mikro Roll Bearing adalah martensit. Perbesaran : 500X. Etsa : Nital 2 %.

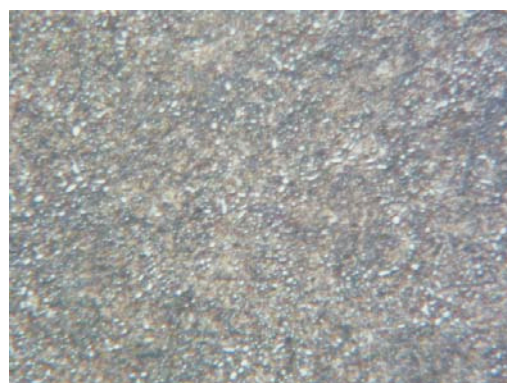
Gambar 12 : Perbesaran 1000X dari gambar 11

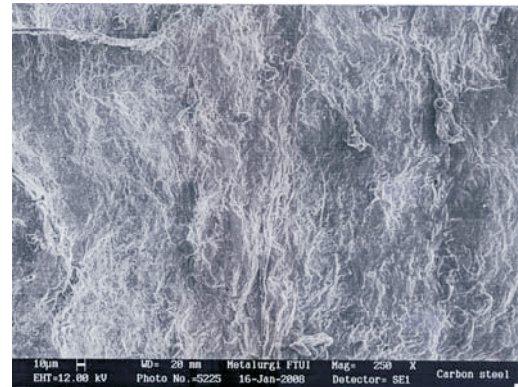
Gambar 13 : Photo SEM (Scanning Electron Microscope) pada roll bearing (lokasi 1). Perbesaran : 250X.

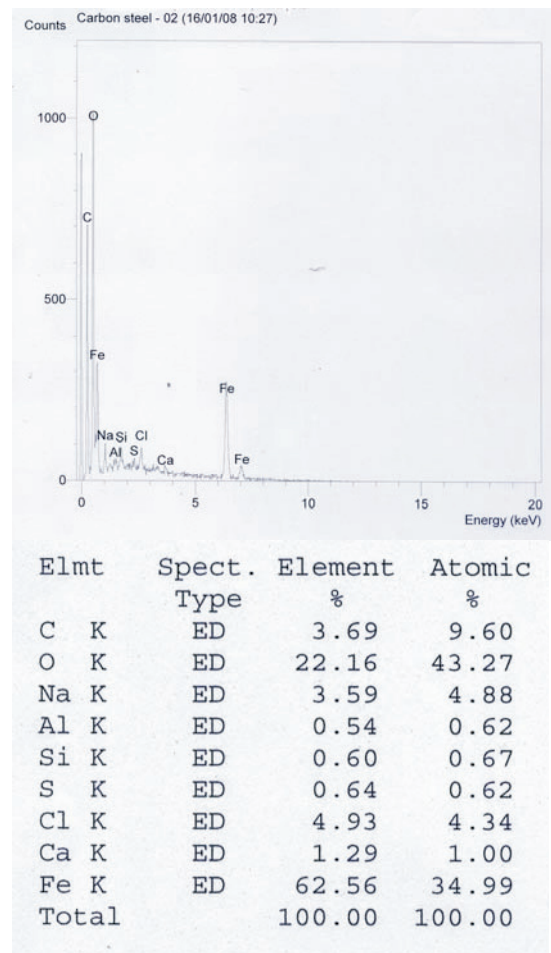
Gambar 14 : Hasil pemeriksaan dengan EDAX (Energy Dispersive X-Ray Analysis) pada roll bearing (lokasi 1).

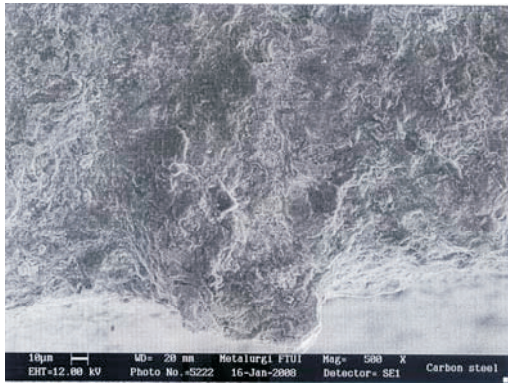
Gambar 15 : Photo SEM (Scanning Electron Microscope) pada *roll bearing* (lokasi 2). Perbesaran : 500X.

Dari hasil pemeriksaan deposit yang menempel pada permukaan *roll bearing* dengan metoda SEM dan EDX terindikasi mengandung unsur-unsur : Carbon (C), Oxygen (O), Natrium (Na), Aluminium (Al), Silicon (Si), Sulphur (S), Chlor (Cl), Calcium (Ca) dan Ferrous (Fe), lihat grafik dan tabel pada gambar 15 dan 16.

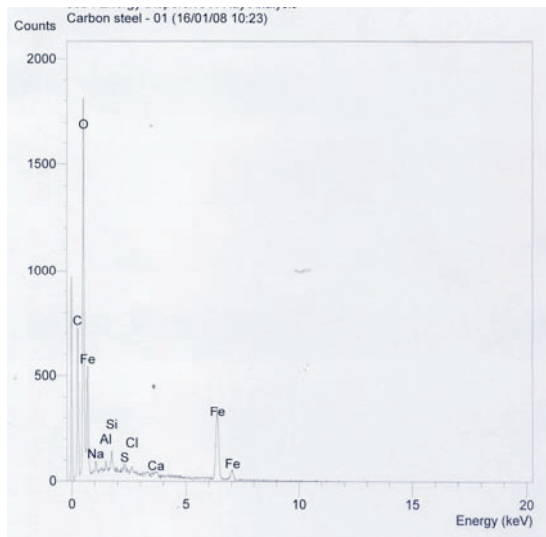
Elmt	Spect. Type	Element %	Atomic %
C	K ED	2.76	6.90
O	K ED	27.76	52.16
Na	K ED	2.28	2.98
Al	K ED	0.50	0.56
Si	K ED	0.83	0.88
S	K ED	0.67	0.63
Cl	K ED	1.95	1.66
Ca	K ED	0.84	0.63
Fe	K ED	62.41	33.60
Total		100.00	100.00

Gambar 16 : Hasil pemeriksaan dengan EDAX (Energy Dispersive X-Ray Analysis) pada *roll bearing* (lokasi 2).
