GEOLOGICAL AND ENVIRONMENTAL FACTORS IN LANDSLIDE OCCURRENCE IN MAJALENGKA DISTRICT WEST JAVA

FAKTOR GEOLOGI DAN LINGKUNGAN DALAM KEJADIAN LONGSOR DI KABUPATEN MAJALENGKA JAWA BARAT

Iwan G. Tejakusuma¹

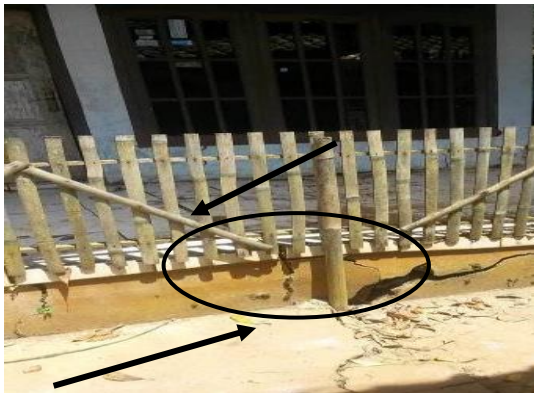
Longsor terjadi di daerah Blok Gunung Payung, Desa Banyusari, Kecamatan Malausma pada koordinat sekitar 108° 15' 03,2" Bujur Timur (BT), 07° 03' 11,4" Lintang Selatan (LS). Beberapa rumah penduduk dalam kondisi retak-retak karena pergerakan tanah secara perlahan-lahan atau *creeping*. Pergerakan tanah terjadi sekitar tanggal duapuluhan Desember 2015 dan sekitar tanggal 17 – 18 Januari 2016 yang didahului oleh hujan. Perumahan penduduk yang terkena pergerakan tanah ini berada di atas lereng dengan kemiringan cukup terjal. Pergerakan longsor diperkirakan ke arah

Varnes (1978) membagi beberapa jenis longsor berdasarkan jenis material longsor dan tipe pergerakannya. Berdasarkan klasifikasi Varnes (1978) ini, longsor Blok Gunung Payung diperkirakan merupakan jenis *rock flow deep creep*. Berdasarkan pengamatan atas kondisi geologi dan lingkungan tersebut dapat diprediksi bahwa longsor dengan tipe *creep* tersebut terjadi dalam selang kurun waktu yang cukup lama. Longsor diperkirakan dikontrol oleh kondisi geologi batulempung di bagian bawah yang bersifat kedap air dan di atasnya perumahan penduduk yang berdiri di atas batuan breksi gunungapi dan endapan lahar terlapukkan yang bersifat lolos air. Arah perlapisan batuan kedap air lebih kurang serupa dengan arah kemiringan lereng sehingga kondisi ini membuat batulempung dapat berfungsi sebagai bidang gelincir longsor. Pertambahan jumlah rumah penduduk pada bagian atas lereng diduga telah menambah beban pada lereng. Selain itu pembuatan kolam dan sawah memudahkan tanah dalam kondisi penjuhan sehingga dapat memicu pergerakan tanah. Berdasarkan hal tersebut maka dapat dilihat interaksi antara kondisi perubahan lingkungan dengan gerakan tanah yang kemudian terjadi.

Gambar 1. Rekahan yang tampak jelas pada teras rumah penduduk di Blok Gunung Payung, Desa Banyusari, Kecamatan Malausma, Kabupaten

Majalengka yang merupakan indikasi terjadinya pergerakan tanah.

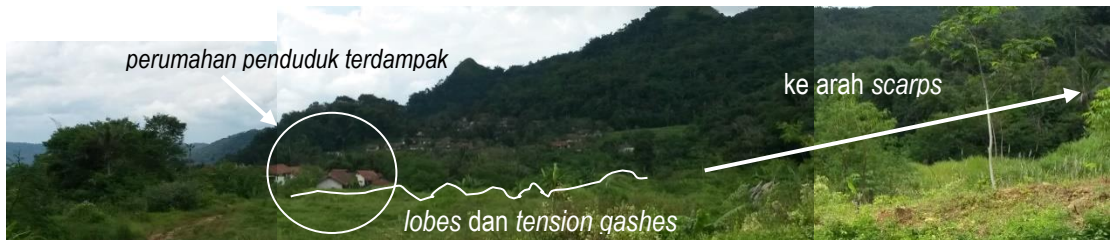
Gambar 2. Kondisi bagian kaki longsor Blok Cigintung yang menunjukkan ciri khas morfologi *lobes* dan *tension gashes* dan perumahan penduduk yang dikosongkan karena kondisi tanah menjadi bergelombang dan rekah rekah.

Morfologi longsor utama longsor berupa *scarps*, *tension gashes*, dan *lobes* sangat jelas tampak pada pengamatan di lapangan di lokasi longsor Blok Cigintung. *Scarp* adalah daerah atau bagian morfologi yang terjal atau bahkan hampir tegak (vertikal) dari batuan atau tanah yang tersingkap yang merupakan bagian atas atau kepala longsor. *Scarp* merupakan atau menunjukkan bidang pergerakan longsor. *Tension gashes* adalah rekahan rekahan pada permukaan tanah yang berorientasi paralel terhadap *scarp* dan ditemukan pada seluruh permukaan tanah yang longsor. *Lobes* adalah tonjolan pada permukaan tanah dimana massa dari tanah yang bergerak menggunduk pada bagian kaki dari keseluruhan longsor. Dengan berjalannya waktu, maka *tension gashes* ini akan terisi oleh tanah, bagian *scarp* tererosi dan vegetasi menutupi permukaan tanah yang longsor sehingga morfologi longsor menjadi tidak tampak terlalu jelas. Di lapangan longsor Blok Cigintung morfologi longsor telah ditutupi oleh vegetasi yang cukup lebat sehingga morfologi tidak tampak jelas namun masih bisa dikenali dan diamati pada jarak dekat. Morfologi longsor seperti yang diterangkan, khususnya bagian tonjolan permukaan tanah di bagian kaki dapat dipakai untuk mendeteksi longsor longsor terdahulu. Berdasarkan klasifikasi longsor oleh Varnes (1978), longsor Blok Cigintung diperkirakan merupakan jenis *rock slide* mungkin jenis pergerakan *rotational*. Akibat longsor ini sebanyak 659 kepala keluarga atau 1957 jiwa terpaksa mengungsi dan bahkan relokasi terpaksa dilakukan dengan tempat yang telah disediakan yaitu di Jotang, Jagamulya, Desa Cimuncang. Gerakan tanah ini menyebabkan

Longsor di Blok Cigintung ini diperkirakan dikontrol oleh faktor geologi berupa kondisi litologi dimana di kedalaman tertentu yang relatif cukup dalam terdapat bidang gelincir yang merupakan litologi yang kedap air, diperkirakan sebagai batulempung dari Formasi Kaliwangu. Longsor ini dipicu oleh curah hujan dan sebelumnya juga aktivitas manusia yang membuka lahan dan menjadikan persawahan atau kebun atau keperluan lainnya.

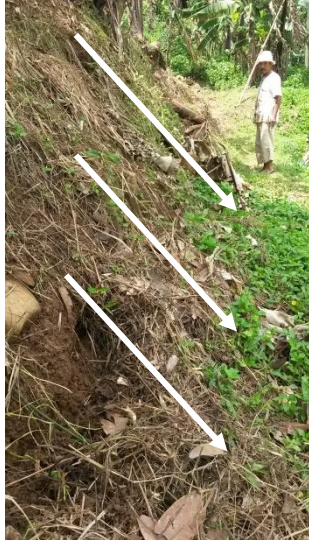
Gejala terjadinya longsor juga ditemukan di Gunung Anten, Desa Cimuncang, Kecamatan Malausma. Menurut penuturan Bapak Somantri, warga Dusun Gunung Anten daerah rawan longsor berada di RT 01 dan RT 02 di RW 09. Lokasi ini berada pada daerah sekitar $108^{\circ} 15' 45,1''$ BT dan $7^{\circ} 03' 29,3''$ LS. Analisis morfologi yang dilakukan di lapangan menunjukkan kemungkinan bahwa daerah ini pernah mengalami longsor sebelumnya dan sekarang berada pada kondisi yang relatif ke arah stabil. Morfologi bekas longsor ini ditemukan di dekat di sisi jalan seperti yang terlihat pada Gambar 3. Retakan juga dijumpai di rumah penduduk yang terletak pada sepanjang jejak morfologi longsor tersebut. Retakan ini dijumpai setempat pada

Gambar 3. Jejak morfologi longsor di sisi rumah penduduk berupa gawir dan perkiraan gerakan turun.

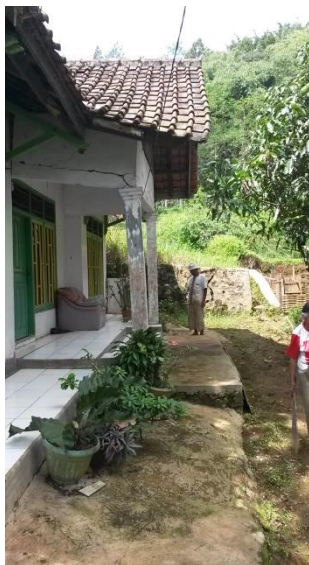
daerah ini saja. dekat rumah penduduk di sisi jalan seperti yang terlihat pada Gambar 4.

Gambar 4. Pergerakan tanah yang menyebabkan retakan dan pergeseran pada bagian tiang teras rumah penduduk.

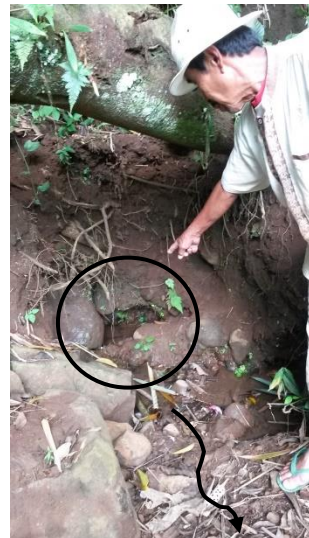
matriks pasir lempungan. Di bagian kaki lereng juga ditemukan adanya mata air mata air yang mengindikasikan adanya lapisan kedap air di bawah batuan endapan lahar tersebut. Kondisi mata air ini dapat dilihat pada Gambar 5. Menurut peta Geologi Arjawinangun, Djuri (1995), daerah ini terdiri dari endapan hasil gunungapi tua – breksi yang terdiri dari breksi gunungapi, endapan lahar yang komponen-komponennya terdiri dari atas batuan beku bersifat andesit dan dan basal. Batuan ini secara geologi berada di atas Formasi Kaliwangu yang terdiri atas batulempung dengan sisipan batupasir tufan, konglomerat dimana setempat ditemukan lapisan-lapisan batupasir gampingan dan batugamping.

Gambar 5. Mata air keluar dari batuan endapan lahar yang mengindikasikan adanya lapisan kedap air di bawahnya.
