# TSUNAMI ACEH 2004 SEBAGAI DASAR PENATAAN RUANG KOTA MEULABOH

Wisyanto

Badan Pengkajian dan Penerapan Teknologi  
Jl.M.H.Thamrin 8 Jakarta 10340  
Email: wisyanto2000@yahoo.com

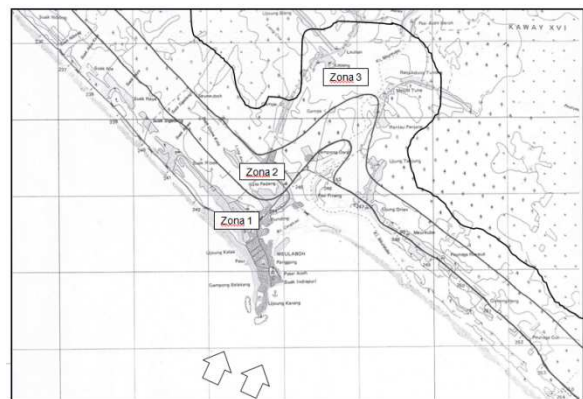
Gambar 2. Peta yang menunjukkan pembagian zona intensitas tsunami di wilayah Meulaboh, arah panah menunjukkan arah datangnya tsunami.

zona 2 dan 3, tetapi masih mampu merusak bangunan kayu yang berkualitas buruk dan terjadi secara sporadis dan zona 3 ini menjorok ke darat sampai 2 km. Pada bagian tengah, zona intensitas bahaya tsunami lebih jauh masuk ke darat sampai  $\pm 3$  km (Gambar 2).

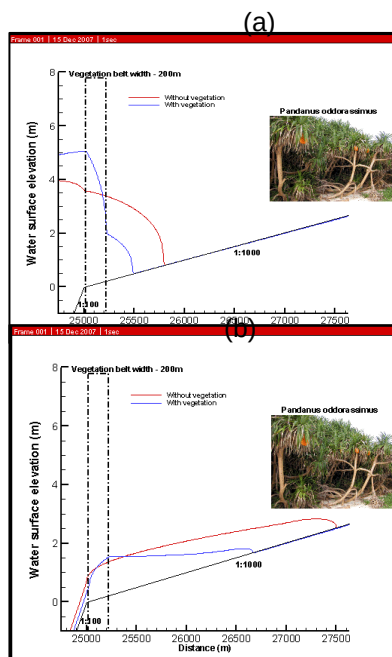
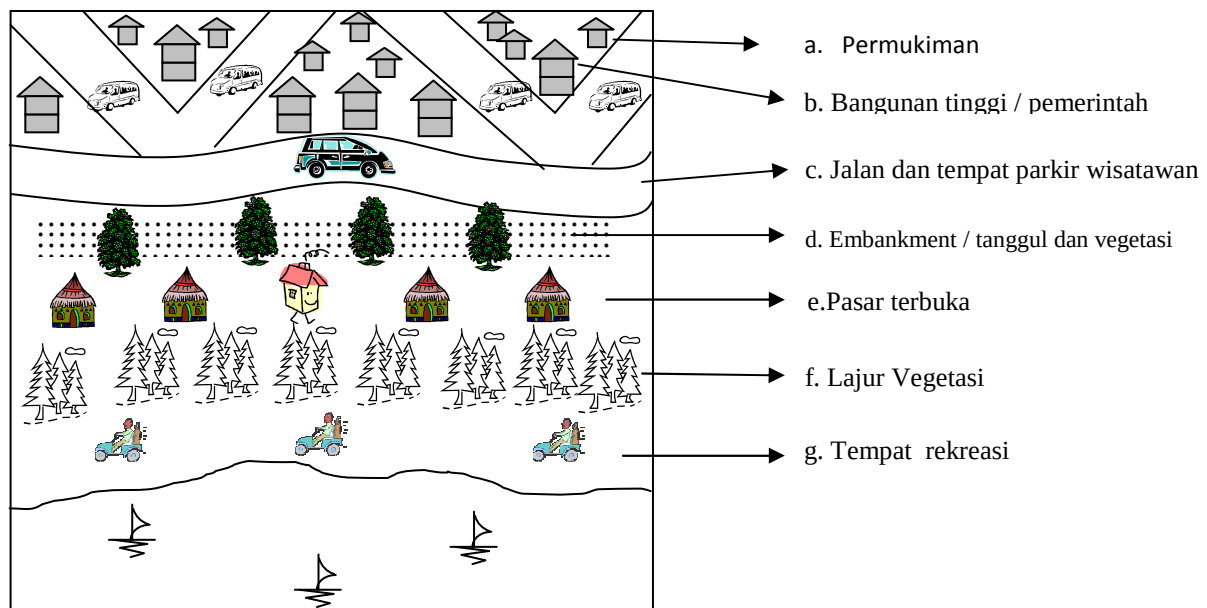
Gambar 4. Skema penataan ruang akrab bencana tsunami untuk Kota Meulaboh

Upaya perlindungan dari gelombang tsunami dapat ditambah dengan suatu lajur timbunan/embankment yang ditanami dengan tanaman tinggi. Pada Gambar 4 menunjukkan adanya perubahan fungsi lahan dari arah laut ke darat, dimana lahan terdekat pantai dipakai untuk rekreasi tanpa asset fisik didalamnya. Selanjutnya pada lajur berikut adalah pasar terbuka, dimana aktivitasnya tidak menetap, aset tidak banyak dan masih mungkin diangkut saat menghadapi keadaan darurat. Lajur lebih dalam setelah lajur *embankment* adalah lajur jalan dan parkir wisatawan yang langsung terhubung dengan jalan-jalan lurus menuju kedalam (*evacuation road*). Bentuk jalan dan formasi bangunannya yang membentuk pola belah ketupat akan mengurangi energi gempuran gelombang tsunami, sehingga kerusakan yang diakibatkan oleh gelombang tsunami dapat diminimalisir.

Perencanaan tata ruang akrab bencana tsunami Kota Meulaboh, secara melintang dari arah laut adalah tempat rekreasi, lajur vegetasi (*green belt*), pasar terbuka, *embankment* dengan tanaman tinggi, jalan dan tempat parkir wisatawan, bangunan tinggi/pemerintah dan terakhir adalah permukiman.

Desain atau tataletak jalan dan bangunan berbentuk belah ketupat akan mengurangi energi gempuran gelombang tsunami, sehingga kerusakan yang diakibatkan oleh gelombang tsunami dapat diminimalisir
