FENOMENA FATIK PADA BAUT PENYEBAB KERUSAKAN PISTON MESIN DIESEL SUATU UNIT ALAT BERAT BULDOZER

FATIGUE PHENOMENON CAUSE OF BOLT FAILURE AT PISTON ENGINE BULLDOZER HEAVY EQUIPMENT

Eka Febriyanti

Balai Besar Teknologi Kekuatan Struktur, Badan Pengkajian dan Penerapan Teknologi PUSPIPTEK Serpong, Tangerang Selatan Email : <u>Eka.Ndut@gmail.com</u>

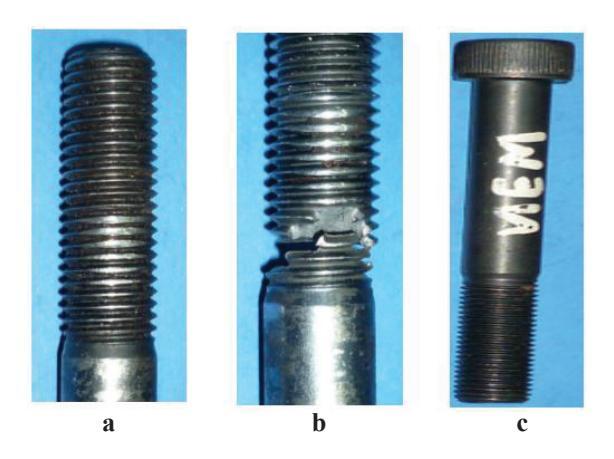
Gambar 5. Kondisi visual benda uji baut pada piston suatu unit alat berat *bulldozer*.

Ketiga permukaan material baut suatu piston unit alat berat *buldozer* terdiri atas baut *new* seperti yang terlihat pada Gambar 5A, baut *redo* yang patah seperti yang terlihat pada Gambar 5B, dan baut *redo* yang tidak patah seperti yang terlihat pada Gambar 5C. Sedangkan data benda uji baut pada *piston adalah sebagai berikut (spesifikasi material baut) :*

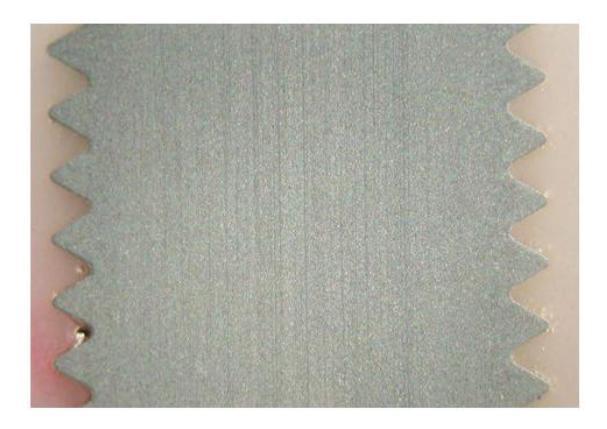
Pemeriksaan visual pada baut *new* tidak menunjukkan adanya gejala kerusakan seperti retak, void, porositas, dan lain lain, seperti yang terlihat pada Gambar 6.

Gambar 6. Potongan memanjang baut *new* (Perbesaran Gambar 5A)

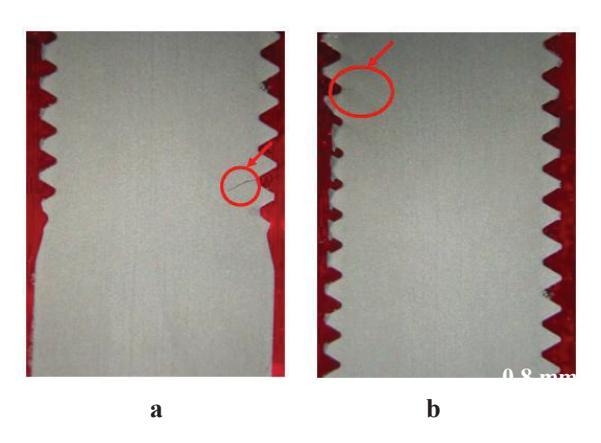
Sedangkan dari hasil pemeriksaan pada baut redo yang tidak patah menunjukkan adanya retak pada sisi kiri dan kanan baut (lihat lingkaran) seperti yang terlihat pada Gambar 7.

Gambar 7. Potongan memanjang baut *redo* yang tidak patah (Perbesaran Gambar 5C)

- Pada baut lainnya (yang tidak patah) sebaiknya diinspeksi secara rutin untuk meyakinkan tidak ada indikasi retak. Apabila ada retak yang terdeteksi, baut sebaiknya diganti secepatnya.
- Mencegah mekanisme pengencangan (*tightening*) yang salah dan berlebihan
- Ketika penggantian material baut sebaiknya berdasar pada spesifikasi komponen/part asli/awalnya.

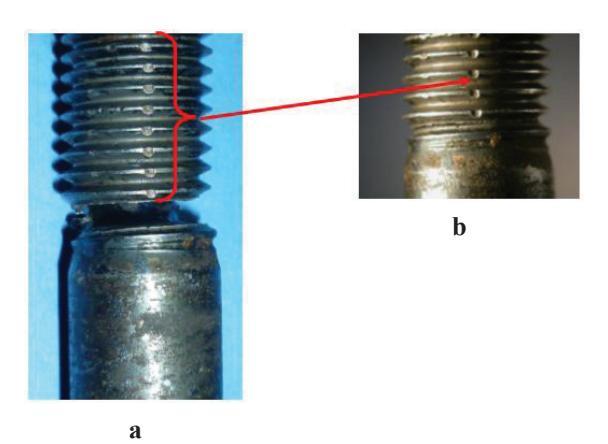
Gambar 8. Penampang permukaan ulir baut *redo* yang patah (Perbesaran Gambar 5B)

Untuk hasil pemeriksaan baut redo yang patah menunjukkan adanya permukaan ulir yang terdeformasi plastis seperti yang terlihat pada Gambar 8a. Pada potongan baut redo yang patah material menunjukkan adanya tanda baut terdeformasi plastis berupa indentasi seperti yang terlihat pada Gambar 8b. Awal patahan diindikasikan berasal dari sisi permukaan luar baut yang mengalami deformasi plastis.

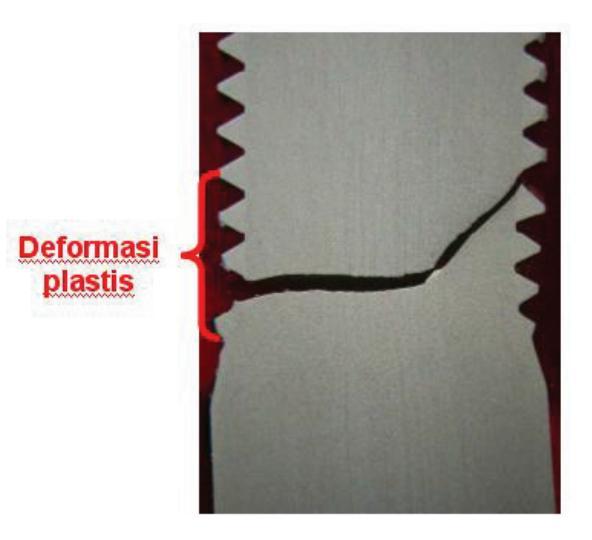
Gambar 9. Potongan memanjang baut *redo* yang patah

- Retak berada pada sisi permukaan luar baut (Gambar 7-8, Gambar 15, dan Gambar 17)
- Kerusakan / perpatahan baut dimulai pada sisi permukaan luar baut yang mengalami deformasi plastis (Gambar 9, Gambar 20-21)
- Terdapat cacat material berupa inklusi MnS seperti yang terlihat pada Gambar 15-16 dan 18 dan oksida MnO seperti yang terlihat pada Gambar 16 dan Gambar 18
- Terdapat striasi pada permukaan patáhan seperti yang terlihat pada Gambar 22
- Tidak terdapat indikasi failure akibat kerusakan lain seperti korosi ataupun *overheating*

Jadi, dapat disimpulkan bahwa penyebab patahnya baut adalah akibat adanya deformasi plastis dari sisi permukaan luar baut berupa indentasi yang diperoleh dari ketidaksesuaian dalam pengoperasian mekanisme pengikatan (*clamping*) dan pengencangan (*tightening*) baut. Deformasi pada permukaan luar baut berperan sebagai konsentrasi tegangan sehingga *initial crack* muncul. Ditambah dengan adanya cacat material berupa inklusi MnS dan oksida MnO dari hasil pengamatan metalografi serta beban operasi berupa tarik, torsi, serta kehadiran *vibrasi* dari mesin diesel maka dapat mempercepat perambatan retak fatik sampai material tidak mampu lagi menahan beban hingga akhirnya patah.

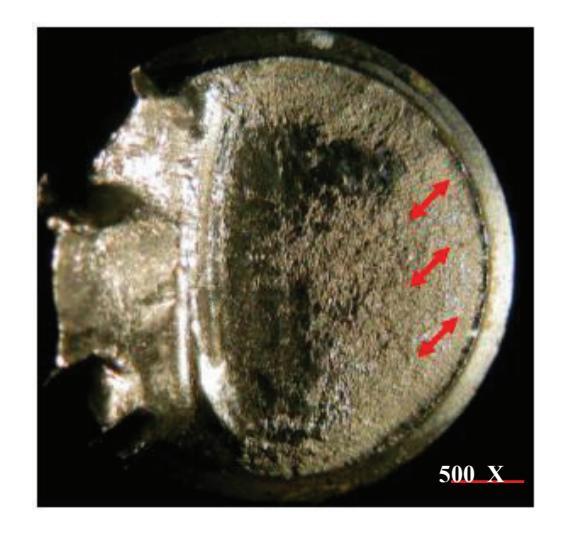
Hasil pemeriksaan fraktografi pada permukaan baut *redo* yang patah memperlihatkan adanya daerah perambatan retak (lihat panah) di Gambar 10 dan patahan sisa yang membentuk sudut patahan sebesar 45° (lihat panah) di Gambar 11. Patahan tersebut menunjukkan bahwa perpatahan material baut merupakan jenis perpatahan *ductile* atau ulet.

Gambar 10. Permukaan baut redo yang patah

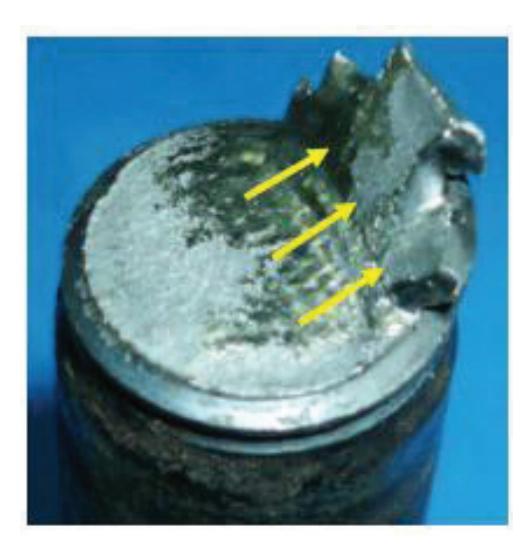
Gambar 11. Patahan sisa baut redo yang patah

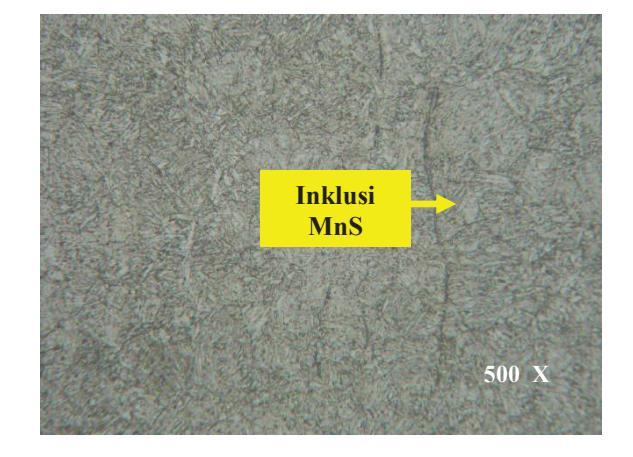
Pada sampel baut *new* menunjukkan adanya inklusi MnS (Gambar 14). Sedangkan pada baut *redo* yang tidak patah dan baut *redo* yang patah keduanya menunjukkan adanya oksida MnO dan inklusi MnS seperti yang terlihat pada Gambar 15-16 dan Gambar 18.

Gambar 14. Mikrostruktur baut *new* di daerah tengah terdiri atas matrix martensite temper dan inklusi MnS. Perbesaran : 500 x. Etsa : nital 2 %

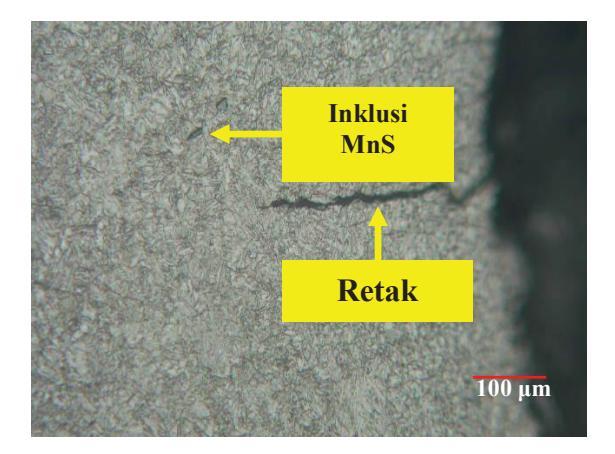
Selain itu, dari hasil pemeriksaan metalografi baut redo yang tidak patah dan patah keduanya juga menunjukkan adanya retak mikro yang diindikasikan dari sisi permukaan luar baut seperti yang terlihat pada Gambar 15 dan Gambar 17.

Gambar 15. Mikrostruktur baut *redo* yang tidak patah di daerah retak terdiri atas matrix martensite temper dan inklusi MnS. Perbesaran : 200 x. Etsa : nital 2 %

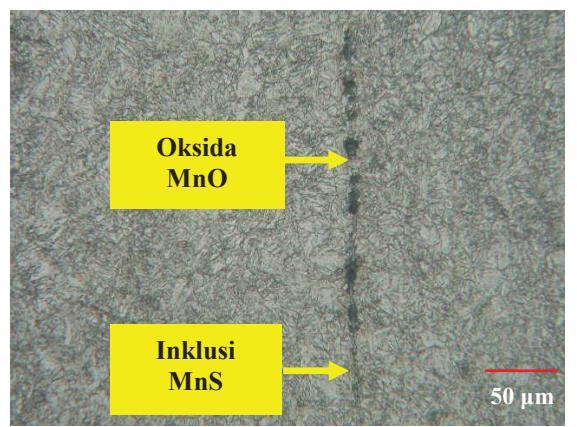
Gambar 16. Mikrostruktur baut *redo* yang tidak patah di daerah tengah terdiri atas matrix martensite temper, oksida MnO (daerah gelap), dan inklusi MnS (daerah terang). Perbesaran : 500 x. Etsa : nital 2 %

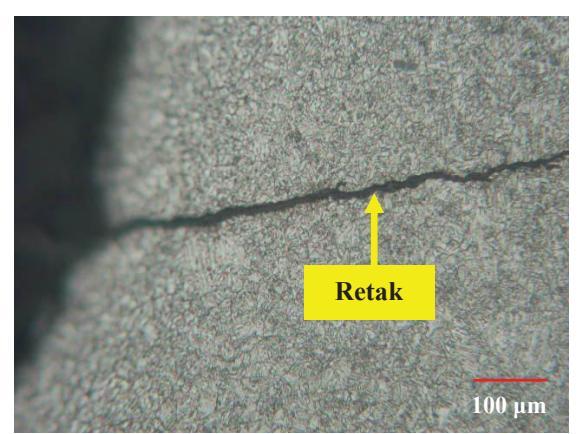
Gambar 17. Mikrostruktur baut *redo* yang patah di sisi kiri terdiri atas matrix martensite temper. Perbesaran:200xEtsa : nital 2 %

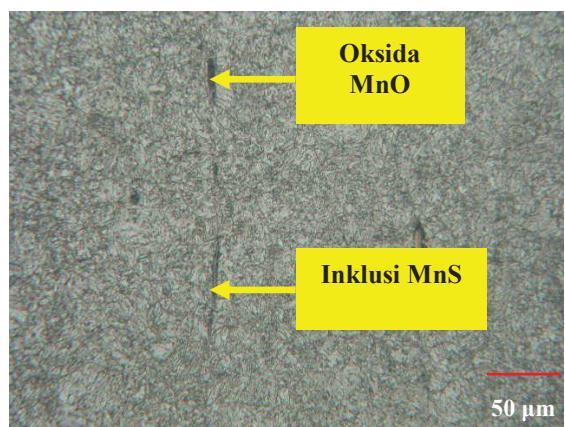
Gambar 18. Mikrostruktur baut *redo* yang patah di tengah terdiri atas matrix martensite temper oksida MnO (daerah gelap), dan inklusi MnS (daerah terang). Perbesaran : 500 x. Etsa : nital 2 %

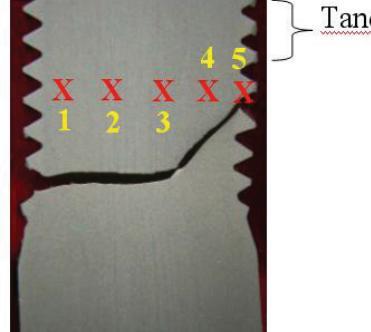
_ Tanda terdeformasi plastis

Gambar 21. Lokasi pengujian kekerasan material baut *redo* yang patah (Tanda X)

No.	Kekerasan (HV)
1	347
2	352
3	347
4	347
5	347
Rata-rata	348

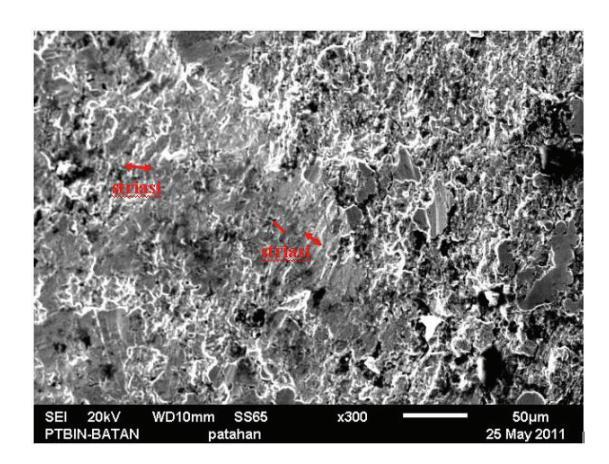
Hasil analisis dengan SEM (*Scanning Electron Microscope*) pada permukaan baut *redo* yang patah menunjukkan adanya indikasi fatik berupa striasi (perambatan retak) yang dapat dilihat pada Gambar 22.

Gambar 22. Permukaan patahan baut *redo* yang patah menunjukkan adanya indikasi fatik berupa striasi

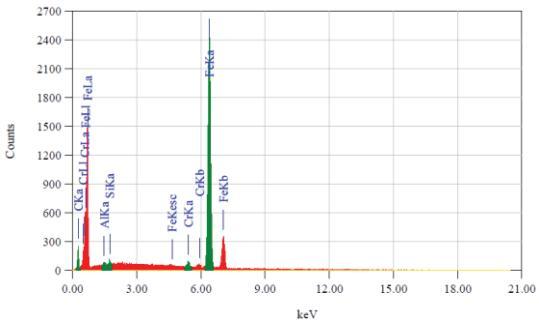
Sedangkan dari hasil analisa EDX (*Energy Dispersive X*-ray) tidak ditemukan adanya kandungan elemen-elemen korosif/agresif yang memicu terjadinya patah pada baut seperti yang terlihat pada Gambar 23 dan Tabel 6.

Gambar 23. Hasil analisa EDX baut *redo* yang patah
