# PENIPISAN PIPA KETEL AKIBAT ELEMEN KOROSIF AIR

# BOILER PIPE THINNING DUE TO CORROSIVE ELEMENT OF WATER

Inspeksi dan pengujian dilakukan untuk mengetahui fenomena metalurgis yang terjadi terhadap pipa ketel uap yang sudah beroperasi beberapa tahun secara terus menerus pada suhu 560°C. Penelitian juga dimaksudkan untuk mengetahui kelayakan operasional pipa tersebut dan untuk menghindari terjadinya kerusakan yang tidak terdeteksi

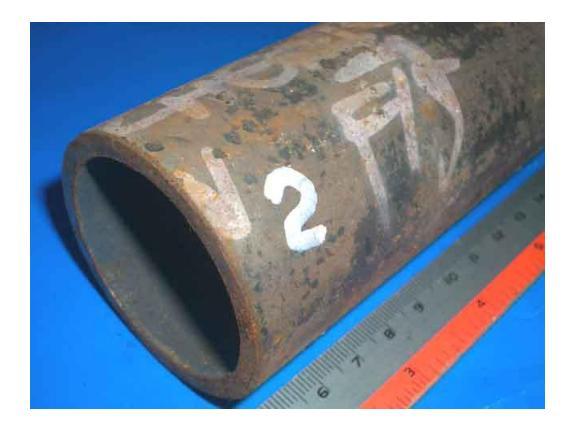
Gambar 3 : Sampel tube Secondary Super heater

Sampel untuk pemeriksaan metalografi diambil dari potongan pipa ketel yang tertera pada gambar 3 pada diameter luar, bagian tengah dan diameter dalam.

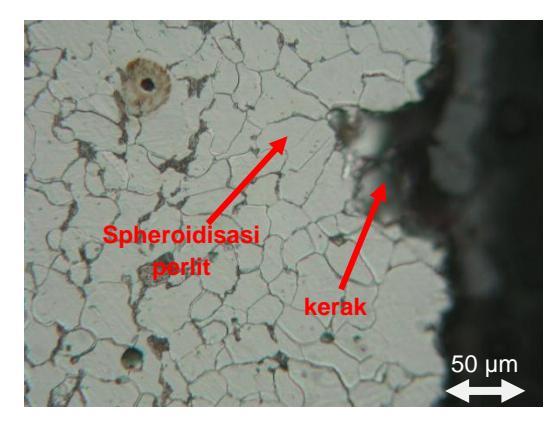
Pada gambar 4 merupakan struktur mikro dari potongan melintang *tube Secondary Superheater* F/S 16<sup>th</sup> Row pada sisi dalam berupa ferrite dan spheroidisasi pearlite, pada permukaan terlihat adanya lapisan kerak yang cukup tebal, dan serangan korosi sumuran (*pitting corrosion*). Nilai kekerasan: 132 HV.

Gambar 4 : Struktur mikro potongan melintang *tube Secondary Superheater* F/S 16<sup>th</sup> Row pada sisi dalam. Etsa: Nital 2%.

Dari hasil pemeriksaan metalografi di laboratorium maupun dilapangan terhadap material pipa ketel, diketahui bahwa material pipa ketel gambar 4 strukturnya cenderung berupa ferrite dan spheroidisasi pearlite<sup>(1)</sup>, pada permukaan luar maupun dalam terlihat adanya lapisan kerak yang cukup tebal (gambar 6 & 7), sehingga timbul serangan korosi merata (*general corrosion*)<sup>(2)</sup>.

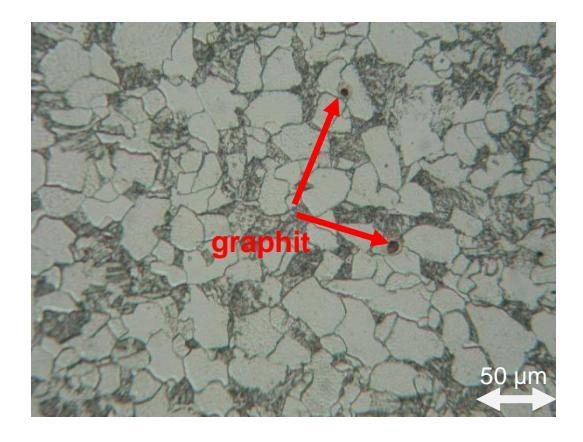
Gambar 5 : Struktur mikro *tube Economizer Horizontal* F/S pada bagian tengah. Etsa : Nital 2%.

Pada gambar 5 struktur mikro *tube Economizer Horizontal* F/S pada bagian tengah berupa ferrite dan spheroidisasi pearlite yang mengan-dung graphite (tanda panah). *Nilai kekerasan : 122 HV.*

Selain itu pada *tube Secondary* Super Heater F/S Row 16<sup>th</sup> permukaan luar dan dalam terserang korosi sumuran (*pitting corrosion*)<sup>(4)</sup>, sedangkan pada *tube* Economizer Horizontal F/S dan Platent Super Heater F/S pada bagian tengah dan dalam mengandung graphit (gambar 5).

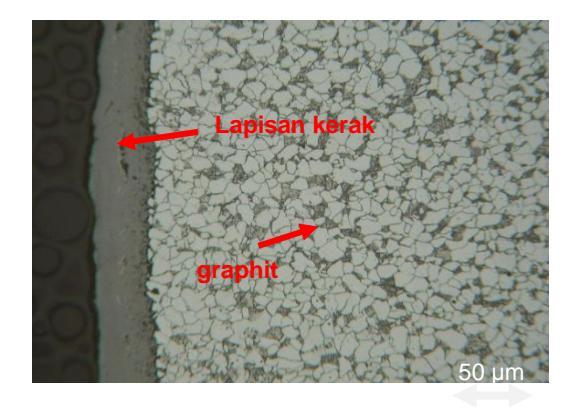
Gambar 6 : Struktur mikro potongan melintang dari gambar 3 *tube Secondary Superheater* Row sisi luar terdapat lapisan kerak.

Gambar 6 adalah struktur mikro dari potongan melintang pipa dari gambar 3 *tube Secondary Superheater* Row sisi luar berupa ferrite dan spheroidisasi pearlite, pada permukaan terlihat lapisan kerak yang cukup tebal serta terdapat graphit serta terdapat serangan korosi merata (general corrosion).

Dengan adanya lapisan kerak yang cukup tebal pada permukan luar dan dalam tube juga serangan korosi merata / *general corrosion*, (gambar 6 &7), sehingga terjadi pengurangan ketebalan. Selain itu pada permukaan luar dan dalam beberapa pipa, juga terjadi kerusakan akibat korosi yang terlokalisir berupa korosi sumuran (*pitting corrosion*)<sup>(1)</sup>.

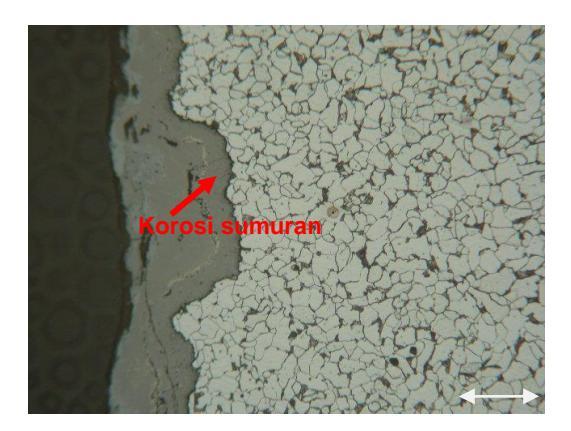
Gambar 7 : Korosi sumuran pada struktur mikro potongan melintang dari gambar 3 *tube Secondary Superheater* Row sisi luar.

Pada gambar 7 struktur mikro potongan melintang dari material pipa pada gambar 4 *tube Secondary Superheater* Row sisi luar berupa ferrite dan spheroidisasi pearlite, pada permukaan terlihat lapisan kerak yang cukup tebal dan terjadi serangan korosi sumuran (pitting corrosion).

> Etsa : Nital 8%. Nilai kekerasan : 123 HV.

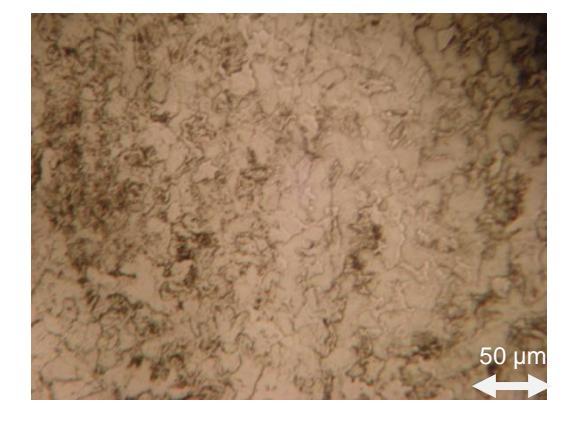
Gambar 8 : Struktur mikro Elbow *Primary Superheater*. Etsa : Nital 8%.

Pada gambar 8. struktur mikro Elbow Primary Superheater adalah berupa ferrite dan spheroidisasi pearlite (kelas C, menurut ERA Technology)<sup>(14)</sup>, tidak terlihat adanya *creep void* atau kerusakan lainnya.

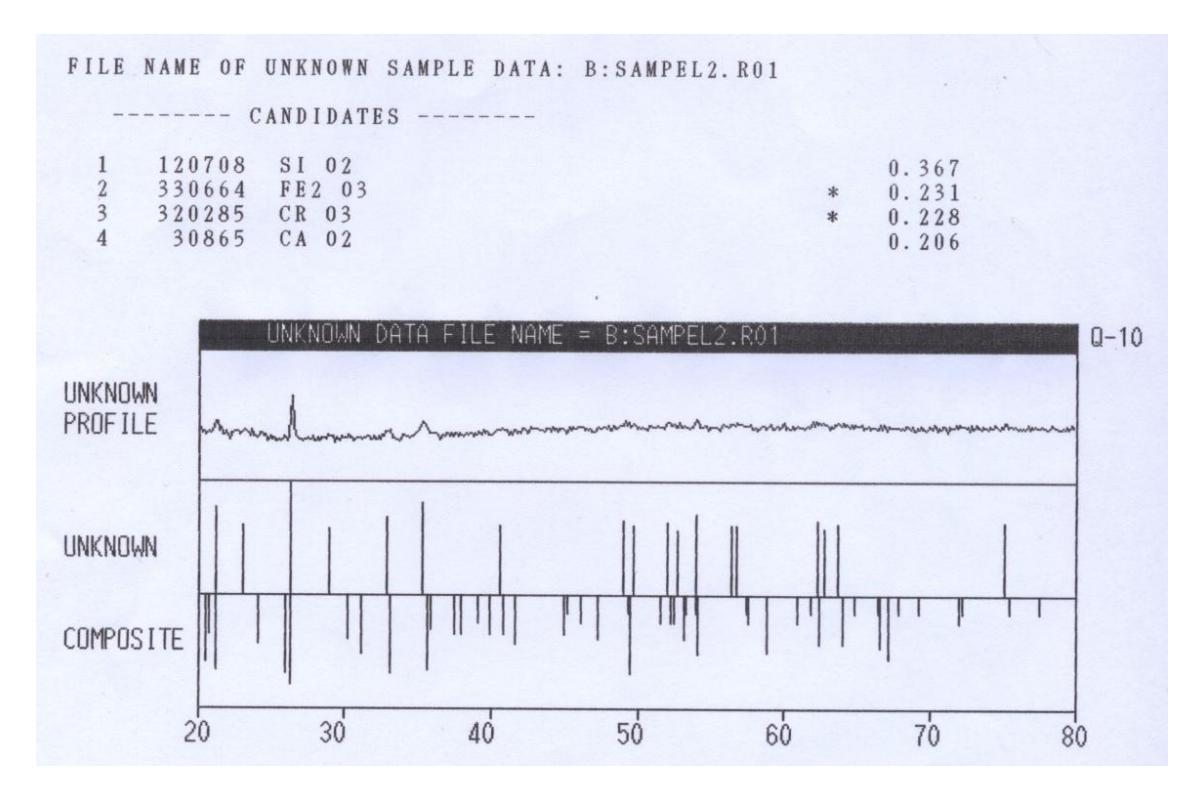
Gambar 9 : Hasil Uji Kerak pada Secondary Superheater F/S 16<sup>th</sup> Row
