Perencanaan Renovasi Atap Bale Banjar Kaja, Desa Pakraman Panjer, Denpasar, Bali

Kata kunci: *Perencanaan Renovasi, Atap Wantilan, Rencana Anggaran Biaya*

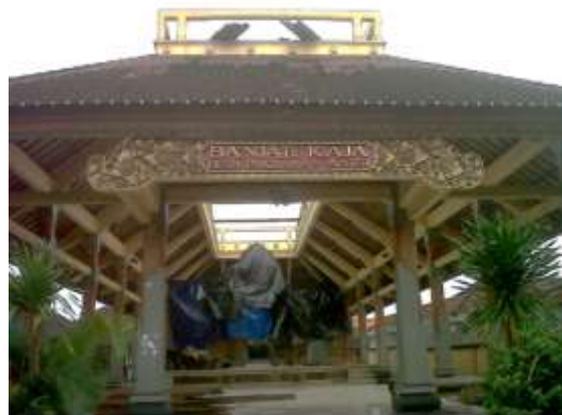
Pasca adanya hujan angin yang cukup kencang sekitar Bulan Pebruari lalu, membuat struktur atap Wantilan Banjar Kaja pada bagian atas mengalami kerusakan yang berimbas pada jatuhnya Kap Atap beserta penutup atap dari bahan genteng secara berkelanjutan. Jenis material kayu yang di beberapa bagian sudah lapuk, ukuran balok struktur utama yang tidak sesuai dengan bentang bangunan ditengarai menjadi penyebab utama runtuhnya atap tersebut selain adanya hujan angin yang terus menerus. Akhirnya warga banjar secara inisiatif berbondong-bondong melaksanakan kerja bakti untuk menurunkan sisa-sisa kap atap serta genteng sambil menunggu solusi perbaikan atap baik dari segi jenis material yang tetap harus menghasilkan keharmonisan dengan bentuk atap wantilan dan tema arsitektur tradisional Bali pada Bangunan serta faktor biaya. Pasca gotong-royong tersebut, kondisi Bale Banjar Kaja menjadi nyaris tak beratap pada sisi tengahnya yang membuat hujan maupun sinar matahari langsung mengenai lantai Bale Banjar Kaja. Segala bentuk

Gambar 1. Kondisi Atap Wantilan Bale Banjar
(Sumber : Hasil Observasi, 2017)

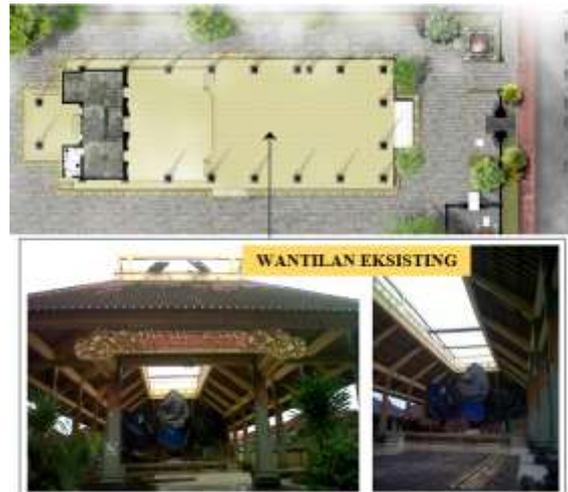
Gambar 2. Kondisi Eksisting Wantilan
(Sumber : Hasil Observasi, 2017)

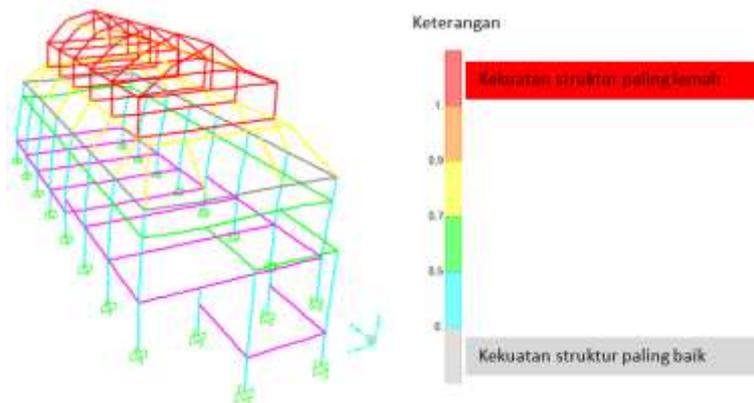
Gambar 5. Output Permodelan SAP 2000 Struktur Atap Menggunakan Material Kayu
Sumber : Analisa tim, 2017

Perbedaan jenis warna pada permodelan SAP 2000 menunjukkan perbedaan kekuatan struktur yaitu apabila warna menunjukkan warna abu (angka nol) maka kekuatan strukturnya baik dan aman. Namun apabila warna permodelan menunjukkan warna yang semakin diatas warna abu (dari biru muda menuju hijau, kuning, orange, sampai pada merah) menunjukkan bahwa kekuatan strukturnya semakin lemah terutama pada warna merah (kekuatan struktur paling lemah). Berdasarkan hasil permodelan stuktur menggunakan material kayu, terlihat bahwa semua warna permodelan pada struktur atap bagian atas berwarna merah yang berarti struktur kayu tersebut sangat lemah dan kurang mampu menahan beban struktur serta beban

angin dan gempa. Sehingga struktur atap menggunakan bahan kayu cenderung tekuk (buckling) sebagai akibat dari tingginya nilai kelangsingan yaitu perbandingan antara panjang bentang dengan dimensi profil yang digunakan. Sehingga untuk meminimalisir dampak ini perlu ditambah balok-balok kayu pada kaki kuda-kuda serta gording namun tentunya hal ini berdampak pada Rencana Anggaran Biaya.

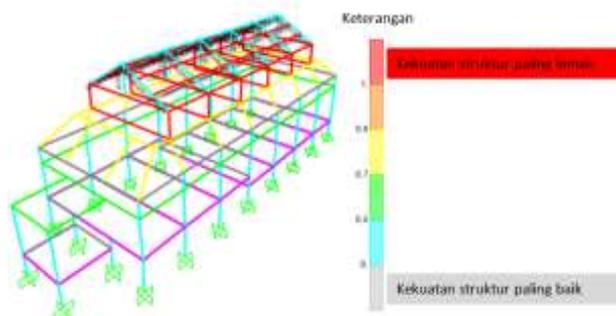
Gambar 7. Output Permodelan SAP 2000 Struktur Atap Menggunakan Material Baja WF
Sumber : Analisa, 2017

Perbedaan jenis warna pada permodelan SAP 2000 menunjukkan perbedaan kekuatan struktur yaitu apabila warna menunjukkan warna abu (angka nol) maka kekuatan strukturnya baik dan aman. Namun apabila warna permodelan menunjukkan warna yang semakin diatas warna abu (dari biru muda menuju hijau, kuning, orange, sampai pada merah) menunjukkan bahwa kekuatan strukturnya semakin lemah terutama pada warna merah (kekuatan struktur paling lemah). Berdasarkan hasil permodelan stuktur menggunakan material baja WF, terlihat bahwa warna permodelan pada struktur atap bagian atas berwarna biru muda dan merah yang berarti struktur baja WF sangat mampu menahan beban struktur mati, hidup, beban angin dan gempa. Sehingga struktur baja WF dengan ukuran tersebut sangat aman diterapkan pada bangunan Wantilan dengan bentang 5,5 meter.

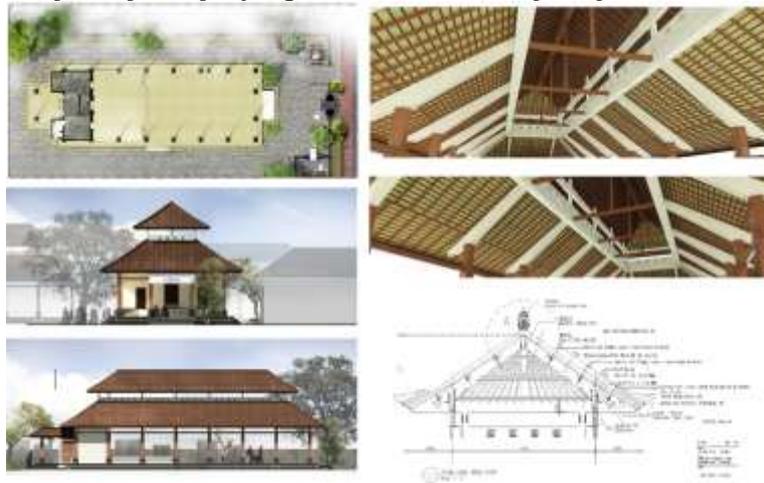
Gambar 9. Desain dari Renov. Atap Wantilan Banjar
 Sumber : Dokumen, 2017

Berdasarkan beberapa FGD, akhirnya dihasilkan gambar final dari renovasi atap Wantilan Banjar Kaja Panjer yang telah diserahkan kepada pihak mitra.
