Perencanaan dinding penahan tanah untuk menanggulangi kelongsoran pada kompleks peternakan ayam di Kecamatan Kandangan, Kediri, Jawa Timur

Mila K. Wardani¹, Felicia T. Nuciferani², Mohamad F.N. Aulady³

^{1,2,3}Program Studi Teknik Sipil, FTSP, ITATS, Surabaya
E-mail: ¹mila.geo.itats@gmail.com

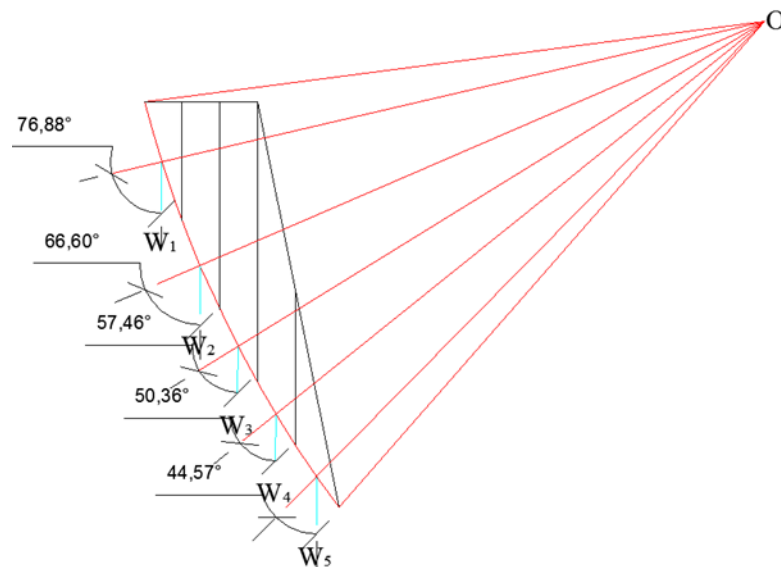
Gambar 2. Penentuan sudut tiap irisan

Setelah melakukan penentuan radius, maka dilakukan perhitungan untuk menentukan luasan per lapisan yang dilanjutkan dengan mencari berat massa tanah yang didapatkan dari hasil kali irisan dan Gamma tanah. Langkah berikutnya yaitu melakukan pencarian sudut. Penentuan sudut yang terdefinisi dilakukan pada setiap irisan yang sudah ditentukan. **Gambar 2** merupakan analisa penentuan sudut setiap irisan yang menjadi acuan untuk penentuan arah berat massa tanah yang akan longsor dan tahanan geser yang terjadi di sepanjang bidang longsor. Kemudian dilakukan perhitungan Nilai *Safety factor* (*SF*).

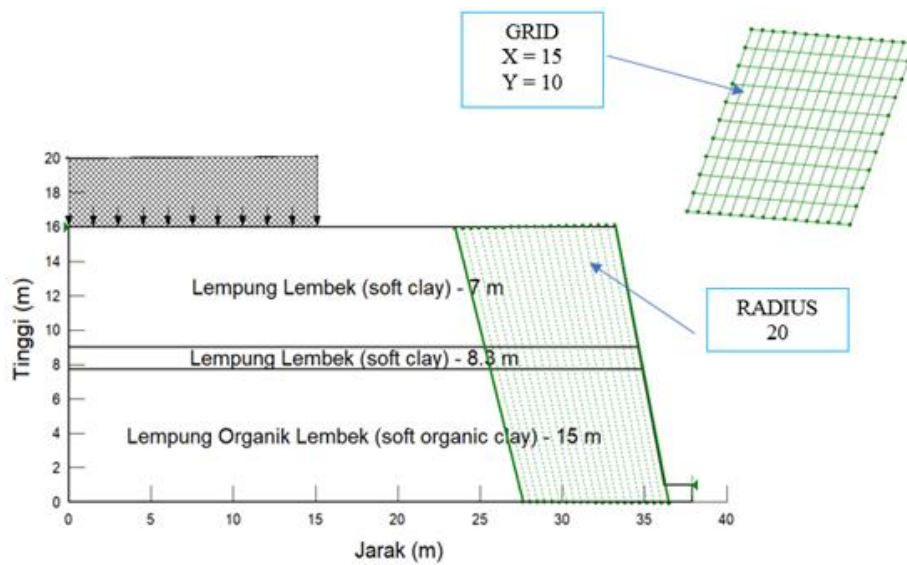
Gambar 3. Penentuan *Input Grid dan Radius*

Kemudian dilanjutkan 5, 10, 15, 20, 30 dan 50 irisan berdasarkan asumsi *Fellenius* dan *Bishop*. Pemodelan lokasi bidang runtuh dilakukan dengan *trial and error* berdasarkan Metode *Grid and Radius* dan Metode *Entry and Exit*. Pada metode *Grid and Radius* Titik-titik pada grid digunakan sebagai pusat dari lingkaran-lingkaran yang akan dicoba Di mana pemodelan titik pusat lingkaran berdasarkan nilai $x = 15$ dan $y = 10$ dan radius lingkaran yang merupakan jarak tegak lurus dari pusat lingkaran terhadap garis singgung dibuat menyinggung mengikuti kemiringan lereng dengan 20 garis radius. **Gambar 43** menjelaskan bagaimana penentuan dari *Input* Metode *Grid and Radius*.

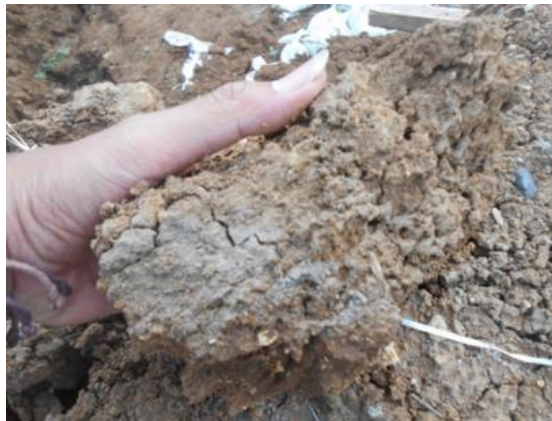
Gambar 4. Visualisasi sampel tanah pada lokasi kelongsoran

Dari hasil pengambilan data tanah dan olah laboratorium didapatkan bahwa kondisi tanah di lokasi penelitian adalah lempung. Adapun jenis lempung yang ada pada kedalaman 7 – 8.3 meter tanah lempung lembek (*Soft clay*). Sedangkan untuk kedalaman 8.3-15 kadar air pada lempung lembek mengalami kenaikan sebesar 8% dari tanah di atasnya. Dan pada kedalaman 15 meter terdapat jenis tanah lempung organik lembek (*soft organic clay*) dengan kadar air Berat jenis dan kadar air sebesar 2.69 dan 94,58%.

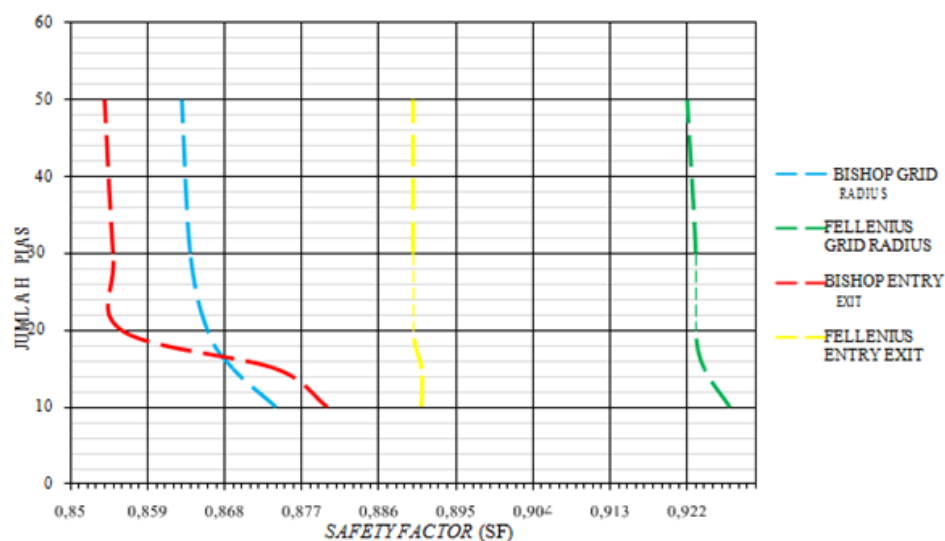
Gambar 5. Grafik Jumlah Pias dan Nilai SF

Sedangkan pada **Gambar 5** perubahan pengaruh jumlah pias ditunjukkan dalam garis warna merah pada penentuan bidang runtuh *entry* dan *exit* dan biru dengan bidang runtuh *grid* dan *radius* berdasarkan asumsi *Bishop* relatif mengalami perubahan saat penambahan jumlah pias. Garis warna hijau putus-putus menurut asumsi *Fellenius* dengan *grid* dan *radius* dan biru dengan *entry* dan *exit* relatif konstan. nilai SF terkecil dihasilkan berdasarkan asumsi *Bishop* yaitu 0.854. Nilai $SF \leq 1.50$ dan menurut Ward (1978) kelongsoran akan sangat sering terjadi sehingga perlu dilakukan perencanaan perbaikan lereng.

Sedangkan ketika nilai pias dibagi menjadi 10 Metode *Bishop* mendapat nilai terendah yaitu sebesar 0.874 Di mana nilai tersebut masih jauh dari nilai yang disyaratkan yaitu 1.2. Pada pembagian pias sampai dengan 50 nilai SF juga masih belum memenuhi standar keamanan yang ada. yang menarik dari perbandingan tersebut adalah semakin besar nilai pembagian pias, maka nilai SF juga cenderung mengecil. Hal ini ditunjukkan dengan nilai SF sebesar 0.893 pada pembagian 5 pias berubah menjadi 0.854 pada pembagian pias sebesar 50 pada metode *Entry and Exit Simplified Bishop Method*. Hal ini juga terjadi pada Metode *Grid and Radius* dengan Konsep *Fellenius* yang bernilai 0.937 pada pembagian 5 pias dan menurun menjadi 0.922 pada pembagian 50 pias.

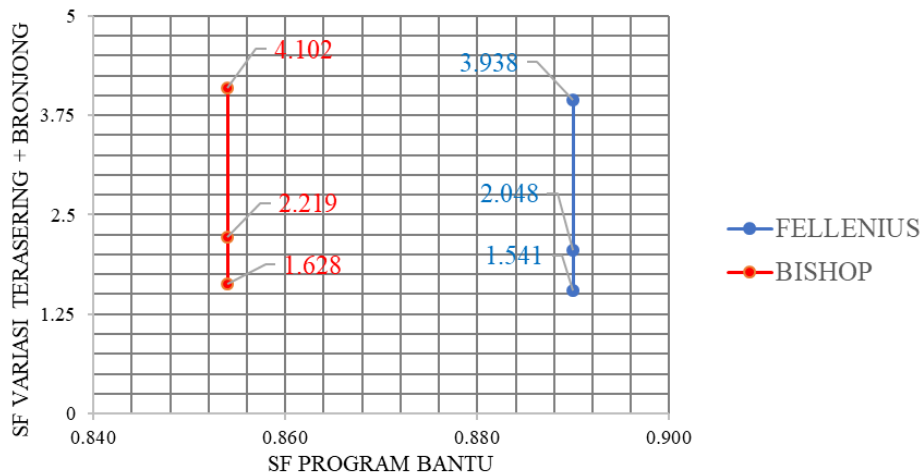
Dari Gambar 8. Perbandingan Nilai SF Lereng setelah dilakukan penambahan beronjong dan tersering dapat diambil beberapa kesimpulan, yaitu Nilai SF Bishop 0.854 mengalami perubahan yang lebih besar saat perbaikan stabilitas lereng padahal saat analisis lerengnya saja, bishop menghasilkan nilai SF yang sangat kecil Nilai SF Asumsi Fellenius yang lebih besar saat analisis perbaikan lerengnya mengalami perubahan yang tidak lebih besar dibandingkan nilai SF asumsi Bishop.
