## IDENTIFIKASI TINGGALAN JEPANG PADA MASA PERANG DUNIA II DI KELURAHAN MUNSE KECAMATAN WAWONII TIMUR KABUPATEN KONAWE KEPULAUAN

Eriani, Abdul Rauf Sulaeman

Jurusan Arkeologi Fakultas Ilmu Pengetahuan Budaya, Universtias Halu Oleo  
(Eriani.er10@gmail.com)

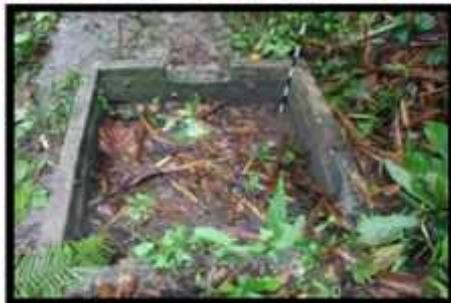
Bak 1 terletak di area perkebunan kelapa dan pala milik masyarakat. Di sebelah Utara berbatasan dengan kebun kelapa dan pala, sebelah Timur berbatasan dengan bak air dan sumber mata air masyarakat, sebelah Selatan berbatasan dengan kebun kelapa dan jalan tani dan di sebelah Barat berbatasan dengan kebun pala. Bak ini terletak pada koordinat  $4^{\circ} 05' 55,6''$  LS dan  $123^{\circ} 14' 05,3''$  BT dengan ketinggian 96 Mdpl. Bak ini terbuat dari semen, batu dan pasir dengan ukuran panjang 186 cm, lebar 182 cm dan tinggi 100 cm. Sisi pinggir bak memiliki lebar 10 cm. Sisi pinggir bak telah ditumbuhi lumut. Di sekitar bak telah ditumbuhi rerumputan dan pohon sagu. Kondisi pada bagian dalam bak sebagian besar telah tertimbun tanah, ditumbuhi rerumputan dan terdapat banyak daun-daun kering. Kondisi lingkungan di sekitar bak sangat rimbun dan tergenang air. Bak ini diduga sebagai tempat penampungan air.

Gambar 1. Kondisi bak 1

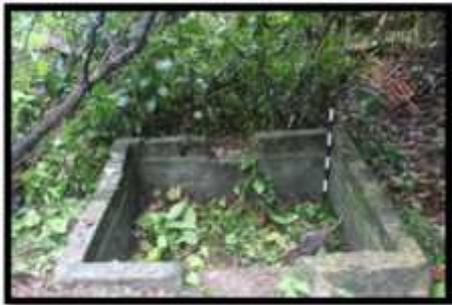
Bak 2 terletak pada jarak 3,43 meter dari bak1. Bahan pembuatan bak 2 sama dengan bak 1 yaitu terbuat dari semen, batu dan pasir. Ukuran bak 2 panjang 186 cm, lebar 182 cm dan tinggi 110 cm. Kondisi bak pada sisi barat mengalami sedikit kerusakan. Kerusakan tersebut kemungkinan besar disebabkan oleh faktor alam. Di sekitar bak telah ditumbuhi pepohonan dan rerumputan. Kondisi bagian dalam bak sebagian besar telah tertimbun tanah,

ditumbuhi rerumputan dan terdapat daun-daun kering. Pada dinding bak ditumbuhi lumut. Di antara bak 1 dan bak 2 terdapat besi yang berbentuk persegi panjang dengan ukuran panjang 2,20 meter dan lebar 30 cm.

Gambar 2. Kondisi bak 2 (a)

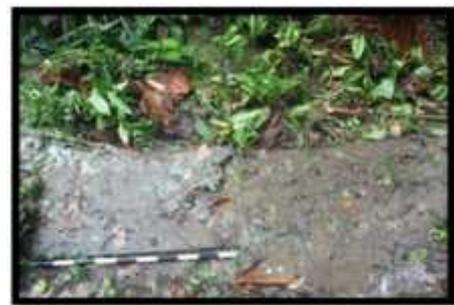
Kondisi besi (b)

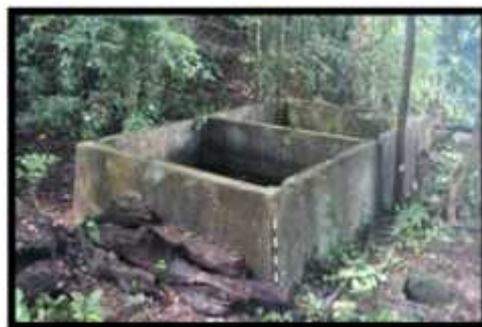
Bak 3 terletak dalam kawasan hutan rimbum tepatnya di bawah lereng bukit. Di sebelah Utara berbatasan dengan hutan dan kebun warga, sebelah Timur berbatasan dengan hutan dan gua, sebelah Selatan berbatasan dengan hutan dan jalan, serta sebelah Barat berbatasan dengan jurang. Bak ini terletak pada koordinat  $4^{\circ} 06' 04,1''$  LS dan  $123^{\circ} 13' 58,3''$  BT dengan ketinggian 157 Mdpl. Bak terbuat dari semen, pasir dan batu dengan ukuran panjang 5,50 meter, lebar 3,32 meter dan tinggi 1,16 meter. Tebal sisi pinggir bak 15 cm. Bak ini berbentuk persegi panjang yang terdiri atas dua bagian dengan ukuran masing-masing bagian sama yaitu panjang 2,53 meter dan lebar 3 meter. Pada sisi Selatan bak terdapat 2 bekas lingkaran pipa. Pada sisi Barat ujung bak terdapat 2 pipa kecil dengan ketinggian pipa dari dasar bak 37 cm.

Gambar.3 Kondisi bak tampak samping,

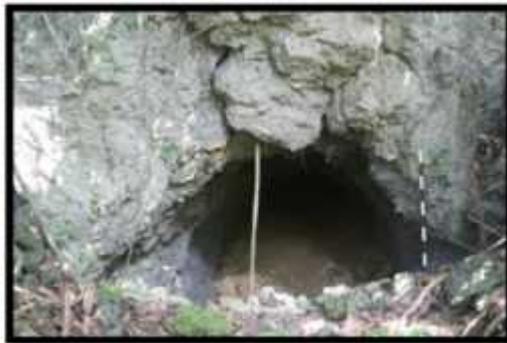
Gua Jepang terletak dalam kawasan hutan rimbum tepatnya berada di bawah lereng bukit. Di sebelah Utara dan Timur berbatasan dengan hutan, sebelah Selatan berbatasan

dengan jalan, di sebelah Barat berbatasan dengan struktur bangunan (bak air, landasan mesin, cerobong) dan hutan. Gua ini terletak pada koordinat  $4^{\circ} 06' 04,0''$  LS dan  $123^{\circ} 13' 58.8''$  BT dengan ketinggian 154 Mdpl. Arah hadap mulut gua  $320^{\circ}$  Barat Daya. Lebar pintu masuk 3 meter dan tinggi pintu masuk 1,40 meter. Akses menuju ke dalam gua kurang memadai diakibatkan adanya bekas galian masyarakat yang menyebabkan jalan masuk ke dalam gua tertutup. Panjang lorong gua yang dapat diukur 15 meter. Pada mulut gua ditumbuhi akar-akar pohon yang menjalar. Di sekitar gua banyak ditumbuhi pohon-pohon besar. Sekitar 10 meter di depan mulut gua terdapat jurang. Kondisi mulut gua sedikit retak. Kondisi di dalam gua sebagian besar telah tertimbun tanah sehingga mengakibatkan penulis susah untuk membuat dena ruang gua.

Gambar 4. Kondisi mulut gua

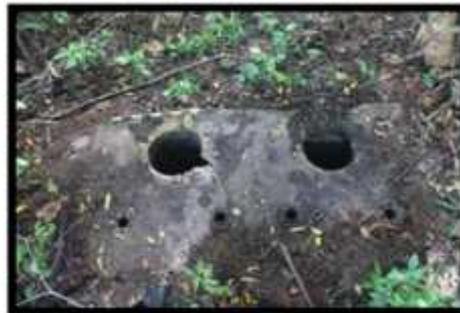
Struktur bangunan terletak dalam kawasan hutan tepatnya berada di bawah lereng bukit. Di sebelah Utara dan Barat berbatasan dengan hutan, sebelah Timur berbatasan dengan gua dan di sebelah Selatan berbatasan dengan struktur bangunan dan jalan. Struktur ini terletak pada koordinat  $4^{\circ} 06' 04,0''$  LS dan  $123^{\circ} 13' 58,4''$  BT dengan ketinggian 155 Mdpl. Bangunan ini terbuat dari semen, pasir dan batu. Struktur bangunan berbentuk persegi panjang dengan ukuran panjang 3 meter dan lebar 1,50 meter. Bangunan ini terdiri atas dua bagian yaitu bagian atas dan bagian dalam. Bagian atas diduga sebagai penutup ruang bagian dalam. Penutup ruang pada sisi Utara terdapat dua lubang besar dengan diameter lubang 52 cm dan jarak antara lubang 1 dan lubang 2 yakni 290 cm. Pada sisi Selatan terdapat 5 lubang kecil yang terbuat dari besi. Masing-masing lubang memiliki 6 baut kecil. Baut disalah satu lubang hanya terdapat 4 baut dan yang lainnya telah rusak. Empat lubang kecil memiliki ukuran diameter yang sama yaitu 11 cm sedangkan satu lubang yang paling kecil memiliki diameter 5

cm. Panjang ujung lubang besi 42 cm.

Bagian dalam bangunan terdiri atas dua ruang. Kedua ruang memiliki ukuran yang sama yaitu panjang 1,25 meter, Lebar 1 meter dan tinggi 1 meter. Dalam ruang sisi Utara terdapat 2 besi yang melekat pada dinding. Pada ruang satu dan dua terdapat tembok yang menjadi pembatas antara lubang besi 1 dengan yang lainnya. Panjang tembok pembatas 55 cm, lebar 1,10 cm dan tinggi 1 meter. Kondisi bangunan ini sebagian besar masih utuh. Pada bagian atas ditumbuhi lumut dan akar-akar pohon yang menjalar. Sedangkan di dalam ruang sebagian telah tertimbun tanah dan terdapat banyak dedaunan kering, ranting-ranting pohon serta akar-akar pohon yang menjalar. Akses jalan menuju ke dalam ruang, masuk melalui salah satu lubang struktur.

Gambar 5. Kondisi struktur bangunan tampak atas

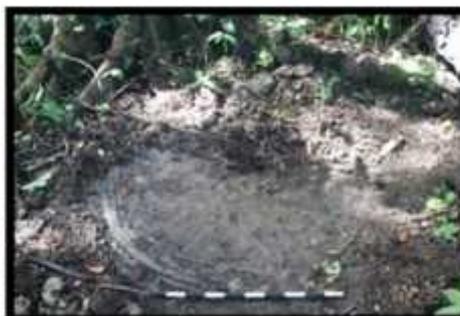
Struktur ini terletak dalam kawasan hutan tepatnya berada di bawah lereng bukit. Struktur ini saling berdekatan dengan struktur yang terletak di bawah lereng bukit lainnya. Struktur terletak pada koordinat  $4^{\circ} 06' 04,0''$  LS dan  $123^{\circ} 13' 58,5''$  BT dengan ketinggian 156 Mdpl. Struktur berbentuk lingkaran dengan diameter lingkaran 180 cm dan tebal sisi lingkaran 4 cm. Kondisi sebagian lingkaran telah tertimbun tanah dan bebatuan serta ditumbuhi akar-akar pohon besar yang menjalar. Pada sisi Timur terdapat 2 buah besi.

Gambar 6. Kondisi struktur berbentuk lingkaran

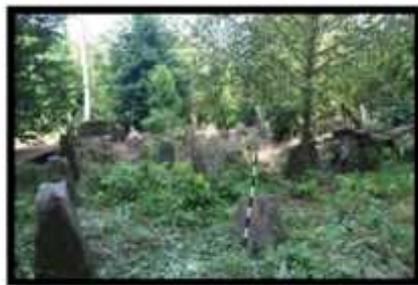
Struktur penyangga bekas rumah terletak dalam kawasan perkebunan kelapa dan pala milik masyarakat. Di sebelah Utara berbatasan dengan kebun kelapa dan pala, di sebelah Timur berbatasan dengan struktur bangunan, di sebelah Selatan berbatasan dengan kebun kelapa dan di sebelah Barat berbatasan dengan jalan Tani. Struktur ini terletak pada koordiant  $04^{\circ} 06' 01,7''$  LS dan  $123^{\circ} 13' 57,2''$  BT dengan ketinggian 140 Mdpl. Struktur bangunan terbuat dari pasir, semen dan batu. Bentuk bangunan persegi dengan ukuran panjang 16,70 meter, lebar 14 meter dan tinggi 1,10 meter. Pada setiap sisi terdapat dinding beton berbentuk L. Panjang dinding beton di sebelah Utara 2,25 meter sedangkan panjang dinding di sebelah Barat 1,57 meter dan tebal sisi dinding 15 cm. Setiap sisi dihubungkan oleh tiang penyangga. Panjang struktur dihubungkan dengan 7 tiang penyangga sedangkan lebar struktur dihubungkan dengan 5 tiang penyangga. Pada bagian tengah terdapat tiang penyangga. Jumlah seluruh tiang penyangga adalah 73 tiang. Dari 73 tiang penyangga ada beberapa tiang yang telah tertindis kayu, roboh, patah dan ada beberapa tiang yang masih utuh. Tinggi tiang yang masih utuh adalah 1,10 meter. Kondisi dinding beton yang berbentuk L dan tiang penyangga telah mengalami kerusakan dan ditumbuhi lumut serta sebagian tiang penyangga tertutupi oleh akar-akar pohon yang menjalar

Gambar 7. Kondisi struktur rumah

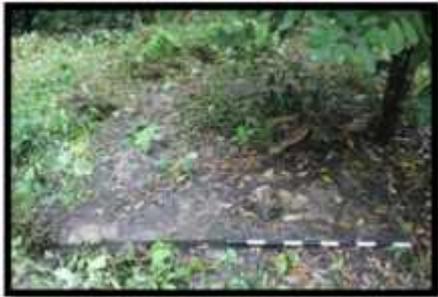
Struktur lantai terletak dalam perkebunan kelapa milik masyarakat. Struktur lantai berada pada koordinat  $4^{\circ} 05' 58,3''$  LS dan  $123^{\circ} 13' 59,2''$  BT dengan ketinggian 125 Mdpl. Struktur ini terdiri atas dua lantai. Lantai pertama berbentuk persegi panjang yang diduga sebagai teras dengan ukuran panjang 9,8 meter dan lebar 2,7 meter sedangkan lantai ke dua berbentuk persegi dengan panjang 14,3 meter dan lebar 6 meter. Pada lantai dua bagian

Gambar.8 Kondisi lantai teras (a) dan

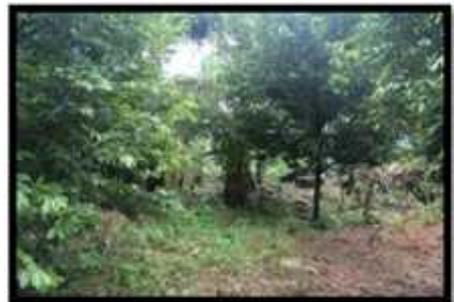
dalam terdapat dua buah bangunan yang berbentuk persegi.

lantai yang berbentuk persegi (b)

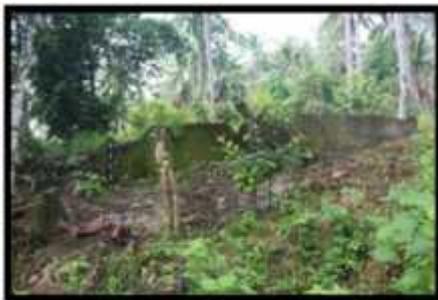
Struktur bangunan yang tidak dapat teridentifikasi terletak pada koordinat  $4^{\circ} 5' 58,1''$  LS dan  $123^{\circ} 13' 58,8''$  BT dengan ketinggian 124 Mdpl. Struktur ini berupa dinding dengan panjang 3,6 meter lebar 3 meter dan tinggi 1,3 meter. Di sebelah Utara terdapat struktur dinding yang telah roboh dan di sebelah Barat terdapat bongkahan batu. Di sebelah Timur terdapat struktur yang berbentuk persegi panjang dengan ukuran panjang 2,3 meter dan lebar 1,8 meter. Pada struktur terdapat 3 buah bentuk setengah lingkaran dan terdapat ruang penampung.

Gambar 9. Kondisi dinding struktur (a),

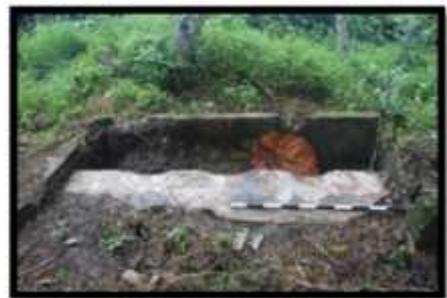
Struktur tampak atas (b)

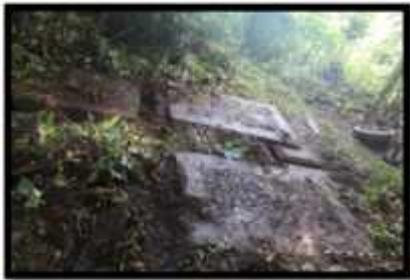
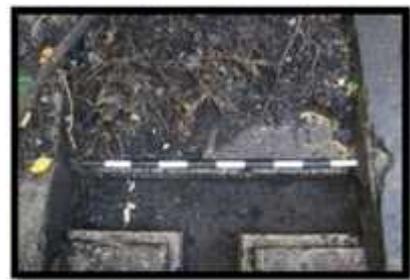
Struktur lantai terletak di bawah lereng gunung. Di sebelah Utara berbatasan dengan hutan, di sebelah Timur berbatasan dengan bak/gua, di sebelah Selatan berbatasan dengan jalan, dan di sebelah Barat berbatasan dengan jalan dan jurang. Struktur lantai terletak pada koordinat  $4^{\circ} 6' 04,41''$  LS dan  $123^{\circ} 13' 58,2''$  BT dengan ketinggian 163 Mdpl. Struktur ini berbentuk persegi dengan panjang 19,5 meter dan lebar 12,8 meter. Diduga struktur ini sebagai landasan mesin. Struktur ini mengarah langsung ke gunung sebelah Barat. Pada

bagian tengah lantai terdapat 3 buah struktur berbentuk persegi dan memiliki ukuran yang sama yaitu panjang 3 meter dan lebar 2 meter. Kedua bangunan ini dihubungkan dengan saluran/parit. Panjang parit bagian timur 2,35 meter dan lebar 70 cm. Pada setiap sisi bangunan terdapat baut. Pada dinding bangunan bagian Utara terdapat kabel. Pada bagian Barat terdapat bongkahan struktur. Kondisi bangunan sebagian besar sudah tidak utuh, bagian atas lantai tertimbun tanah, ditutupi oleh dedaunan, ditumbuhi lumut dan akar pohon yang menjalar.

Gambar 10. struktur yang berbentuk persegi (a), Saluran dan bekas kabel pada dinding (b)

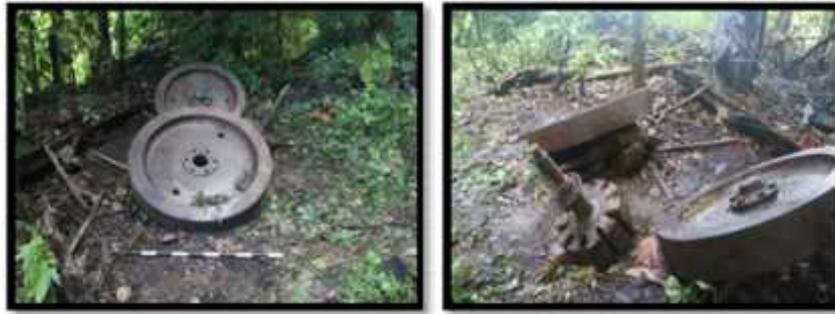
Roda ini terletak di bawah lereng dan saling berdekatan dengan bangunan lain yang berada di bawah lereng. Roda berada pada koordinat  $4^{\circ} 06' 04,2''$  LS dan  $123^{\circ} 13' 58,1''$  BT dengan ketinggian 160 Mdpl. Roda terbuat dari besi dan terdiri atas dua buah yang berbentuk lingkaran. Pada roda satu terdapat dua lubang kecil di samping kiri dan kanan serta terdapat satu lubang pada bagian tengah. Di samping lubang bagian tengah dikelilingi 6 lubang kecil. Pada roda dua hanya terdapat dua lubang kecil di samping kiri dan kanan. Pada bagian tengah terdapat lingkaran besi kecil yang dikelilingi oleh 6 baut. Tebal sisi kedua roda 10,5 cm. Diameter roda 1,10 meter, diameter lubang kiri dan kanan 5 cm dan diameter lubang roda bagian tengah 12 cm. Di antara roda terdapat 2 buah dinamo. Pada bagian sisi roda terdapat tulisan Bottm. Posisi roda sudah tidak berada pada posisi awal ditemukan karena roda ini pernah dipindahkan oleh warga. Kondisi roda sudah berkarat. Kondisi lingkungan di sekitar roda banyak ditumbuhi pepohonan besar dan rerumputan.

Gambar 11. Kondisi roda dan dinamo

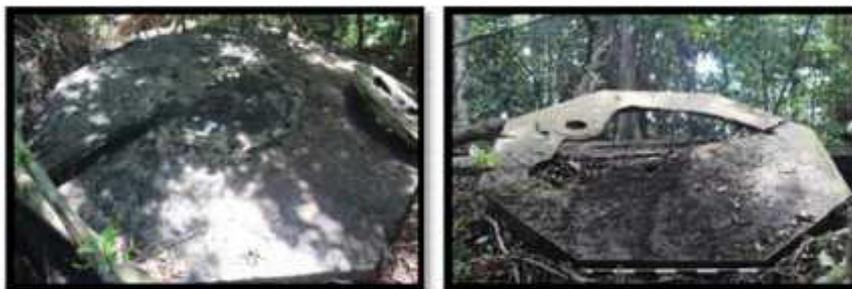
Struktur ini terletak dalam kawasan hutan rimbu. Posisi struktur lebih tinggi di antara semua struktur bangunan yang ditemukan. Di sebelah Utara berbatasan dengan kebun warga, di sebelah Timur, Selatan dan Barat berbatasan dengan hutan. Bangunan ini terletak pada koordinat  $4^{\circ} 6' 04,4''$  LS dan  $123^{\circ} 19' 58,2''$  BT dengan ketinggian 196 Mdpl. Bangunan ini berbentuk persegi 8 yang jarak antar sisinya 2,15 meter. Tinggi bangunan 40 cm dari permukaan tanah. Bangunan ini terletak di atas gunung yang mengarah langsung ke laut. Pada bagian tengah terdapat beton yang timbul setinggi 5 cm yang berbentuk persegi 8 dan pada setiap sisinya terdapat besi. Jarak antar sisi 1 meter. Pada sisi Barat bangunan terdapat parit dengan ukuran panjang 1,79 meter dan lebar 33 cm. Pada sisi Utara terdapat besi persegi 8 dengan jarak antar sisinya 85 cm. Pada salah satu sisi besi terdapat lubang yang berdiameter 16 cm. Dibagian tengah besi terdapat lubang yang berdiameter 10 cm.

Gambar 12. Kondisi struktur bangunan landasan menara (a) dan besi segi 8 (b)

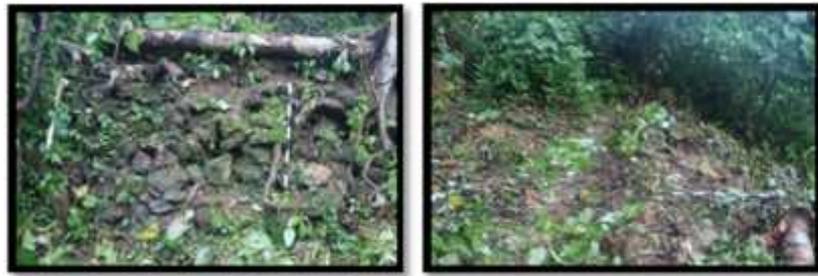
Struktur jalan terletak di bawah lereng bukit. Struktur jalan terbuat dari susunan batu tanpa perekat. Panjang struktur jalan yang dapat dilihat mulai dari jalan tani sampai pada struktur landasan menara. Kondisi Struktur sebagian besar telah rusak, ditumbuhi tanaman liar,

lumut dan akar-akar pohon yang menjalar.

Gambar 13. Kondisi struktur jalan.

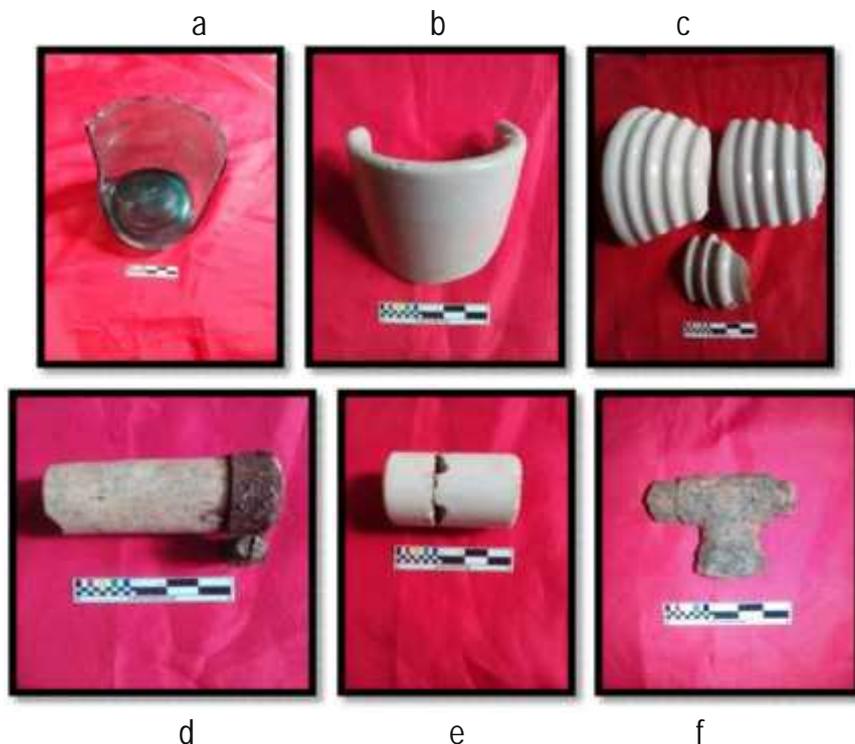
Temuan lepas merupakan salah satu data yang dapat dijadikan sebagai data pendukung objek bangunan. Temuan yang ditemukan tersebar di atas permukaan tinggalan bangunan dan sebagian besar telah tertimbun tanah. Temuan lepas yang ditemukan sebagian tidak teridentifikasi sehingga jenis dan fungsi temuan tidak dapat diketahui. Temuan lepas yang ditemukan berupa fragmen botol, fragmen keramik, bekas lampu, insulator, tempat kabel dan besi,

Foto fragmen botol (a) , fragmen keramik (b), bekas lampu (c), Tempat kabel (d) insulator (e),
