**PENGARUH BANGUNAN UMA LENGGE TERHADAP KEHIDUPAN
SOSIAL DAN BUDAYA MASYARAKAT DESA MARIA KECAMATAN WAWO
KABUPATEN BIMA**

*The Influence of Uma Lengge Building on Social and Cultural Life
of Maria Village Community, Wawo Subdistrict, Bima District*

**Chrisantya Angelita; Renhard Fernandus Manurung; Ni Made Yuni Sugiantari;
Adinda Sanita Putri Khinari; dan Rochtri Agung Bawono**

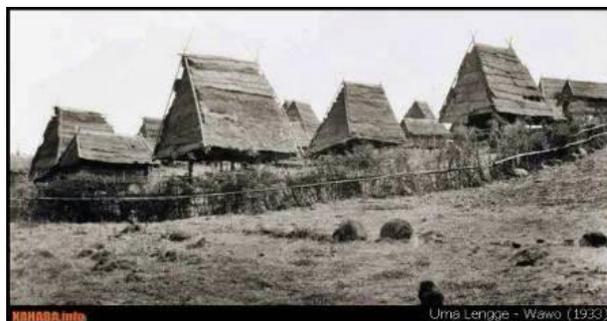
Gambar 2. Kondisi Uma Lengge tahun 1993 di Desa Maria.

Kondisi Bangunan Uma Lengge yang ada di Desa Maria sebelum dijadikan Kompleks Uma Lengge telah mengalami perubahan, baik dari segi bentuk dan bahan bangunan yang digunakan. Sebelum peristiwa kebakaran yang terjadi pada Tahun 1957 di Desa Maria, bangunan ini masih terawat oleh pemiliknya dengan mengganti komponen bangunan yang rusak. Jumlah bangunan Uma Lengge yang masih tersisa melebihi 117 bangunan. Pada bagian pagar Kompleks Uma Lengge menggunakan pagar alami dari pohon jarak yang mengelilingi kompleks tersebut. Ilustrasi kondisi bangunan Uma Lengge di Desa Maria sebelum dijadikan kompleks (gambar 2).

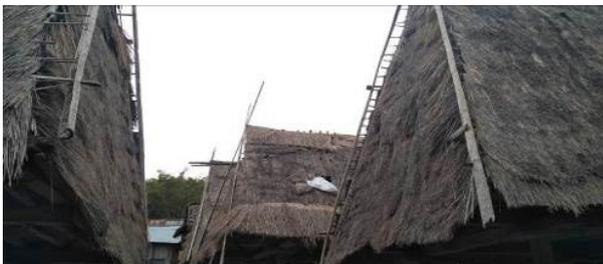
Gambar 3. Kondisi atap bangunan Uma Lengge.
(Sumber: Dokumentasi Penelitian, 2018)

bangunan Uma Lengge mengalami beberapa perubahan antara lain: dari jumlah 117 bangunan Uma Lengge yang tersisa hanya 13 bangunan; dari bahan pagar kompleks bangunan beralih menjadi pagar permanen dengan bahan beton. Perubahan ini disebabkan oleh harga alang-alang yang mahal dan susah untuk didapatkan di Desa Maria, sehingga pemilik Uma Lengge harus mengeluarkan dana lebih untuk melakukan perbaikan pada bagian atap (gambar 3). Kompleks Uma Lengge telah dikelola oleh Dinas Pariwisata Kabupaten Bima sejak Tahun 2000. Bupati Kabupaten Bima menetapkan Uma Lengge sebagai bangunan tradisional serta

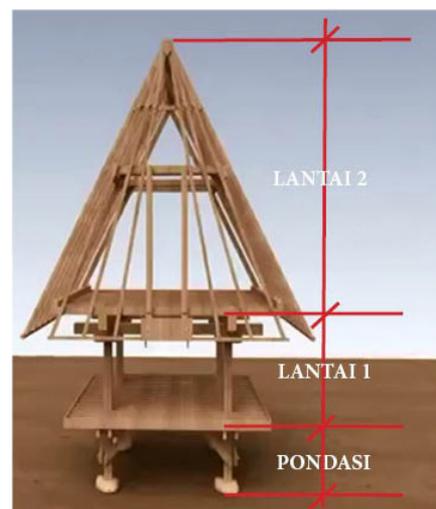
Gambar 4. Bagian-bagian bangunan Uma Lengge.
(Sumber: Ekskursi Bima 2017)

Bangunan Uma Lengge Desa Maria Kecamatan Wawo memiliki tiga bagian utama yang membentuknya. Bagian pertama adalah pondasi, bagian kedua adalah lantai pertama dan bagian ketiga terdiri dari lantai kedua sekaligus atap serta pintu. Setiap bagian memiliki ukuran dan material yang berbeda pula pada setiap bagiannya. Gambar bagian-bagian bangunan Uma Lengge (gambar 4).

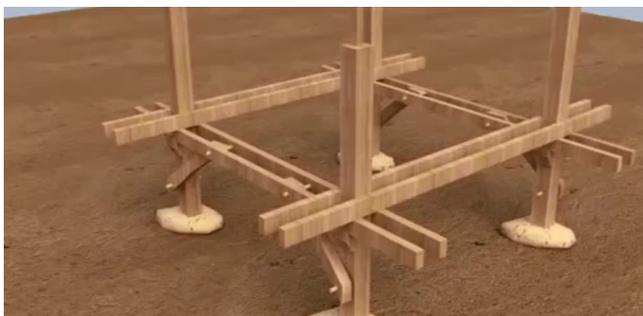
Gambar 5. Detail pondasi Uma Lengge.
(Sumber: Ekskursi Bima 2017)

Menurut Fattimah (2014, 238) konstruksi adalah suatu susunan serta hubungan bahan dan bagian bangunan yang sedemikian rupa sehingga membentuk satu kesatuan yang sifatnya tahan dan kuat. Pondasi merupakan salah satu bagian terpenting pada setiap bangunan. Pondasi berfungsi untuk menopang beban serta bagian lain bangunan itu. Pada bangunan Uma Lengge pondasi juga berfungsi sebagai pelindung dari ancaman bintang buas karena lokasinya berada pada daerah perbukitan (gambar 5 dan 6).

Berdasarkan Gambar 5 dan Gambar 6 di atas dapat dilihat pada bagian pondasi terdiri dari *pali* berjumlah empat buah dari batu gunung yang terletak pada bagian dasar bangunan sebagai tempat empat tiang utama. *Ri'i* berjumlah empat buah tiang vertikal dengan bahan kayu jati yang berfungsi sebagai tiang utama dengan dimensi 12cm x 12cm serta panjang sekitar dua meter. *Nggapi* adalah pasangan balok yang menjepit keempat *ri'i* secara bersilang serta saling bertumpu dengan bahan dari kayu jati berjumlah delapan balok berdimensi 10cm x 10cm. *Tjeko* merupakan balok miring atau diagonal yang menghubungkan *ri'i* dengan *nggapi*, dipasak pada bagian bawah *ri'i* serta bagian sela-sela *nggapi* yang berfungsi untuk memperkecil beban lateral yang diterima oleh *pali*. *Sembanta* adalah dua pasang balok besar yang saling bersimpangan, ditusuk oleh *ri'i* untuk menghubungkan bagian pondasi menuju lantai pertama dengan bahan kayu jati.

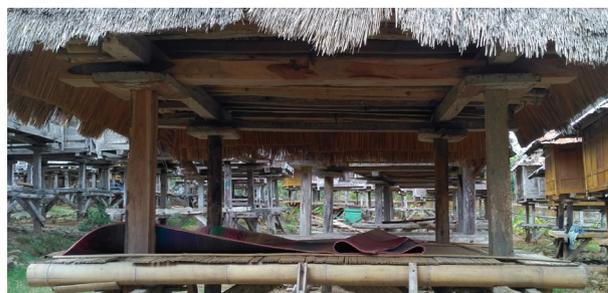
Gambar 7. Lantai pertama bangunan Uma Lengge.
(Sumber: Dokumentasi Penelitian 2018)

Bagian lantai pertama Bangunan Uma Lengge berfungsi sebagai tempat aktivitas sehari-hari masyarakat Maria seperti aktivitas untuk bersantai, musyawarah dan menerima tamu (Chandra, 2017). Pada bagian lantai pertama terdapat *lampi* berbentuk balok trapesium yang terletak di bawah *sembanta* dan diujung *ri'i* dan berfungsi untuk mengunci struktur di atasnya (lantai dua) berjumlah empat buah dengan bahan dari kayu jati.

Selain itu, *lampi* juga berfungsi sebagai alat untuk mencegah tikus supaya tidak bisa naik ke lantai kedua. *Nggabe* pada bagian lantai dengan jumlah minimal delapan buah balok dengan bahan dari kayu jati yang berfungsi untuk menopang bagian lantai (*sari*) nya dan menggunakan bahan dari bambu atau pohon kelapa. *Waha* dengan bahan bambu sebanyak empat buah yang terletak di ujung masing-masing lantai pertama dan berfungsi untuk mengunci *nggabe* (gambar 7).

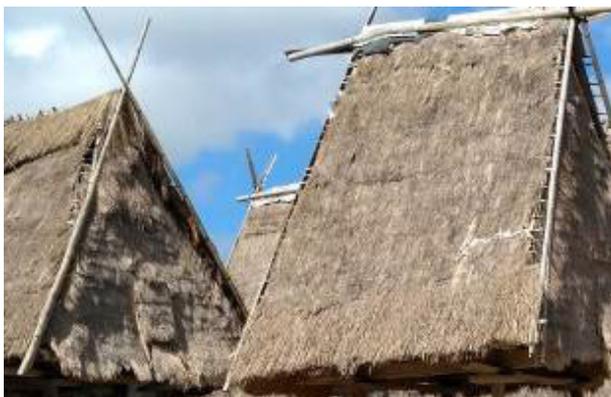
Gambar 8. Lantai kedua bangunan Uma Lengge.
(Sumber: Dokumentasi Penelitian 2018)

Lantai kedua bangunan Uma Lengge sekarang hanya berfungsi sebagai tempat penyimpanan bahan makanan dari hasil panen yang berbentuk trapesium sama kaki. Pada bagian ini terdapat *ndolo* sebagai atap bangunan terbuat dari alang-alang yang berfungsi sebagai atap sekaligus dinding bangunan karena menutupi setengah bagian bangunan tanpa adanya ventilasi, sehingga bangunan Uma Lengge merupakan bangunan yang baik untuk menyimpan panas dan sesuai pula dengan kondisi cuaca di Desa Maria yang cukup dingin pada malam hari. *Wanga* pada bagian atap yang berbentuk menyilang pada bagian kedua bubungan atap dengan bahan dari bambu dan berfungsi sebagai simbol kekokohan masyarakat Bima. *Kali bawon* berfungsi sebagai pengunci dari keseluruhan rangka dan atap alang-alang dengan bahan bambu berjumlah satu buah. Bagian lantai kedua dan atap bangunan Uma Lengge (gambar 8).

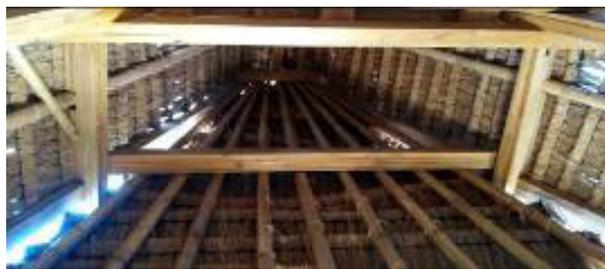
Gambar 9. Bagian di dalam lantai kedua Uma Lengge.
(Sumber: Dokumentasi Penelitian 2018)

Tada neal merupakan bagian pintu bangunan Uma Lengge terbuat dari kayu, bambu dan alang-alang dengan panjang satu meter serta lebar 60 cm berada pada bagian depan dan tengah bangunan. Untuk bagian lantai menggunakan bahan *kalaba* atau pohon pinang berukuran kecil yang berfungsi sebagai papan untuk lantai, sedangkan pada bagian langit-langit menggunakan bahan dari pohon lontar. Gambar langit-langit dan pintu Uma Lengge (gambar 9 dan 10)
