Analisis Penyebab dan Perbaikan Vibrasi pada *Fin Fan Blower* F1-EK-9D1 Milik PT. Badak LNG Bontang

Kata kunci: Analisis, vibrasi, *fin fan blower* F1-EK-9D1.

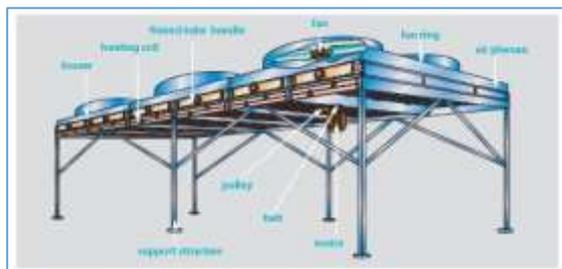
Fin fan Cooler merupakan pendingin yang menggunakan udara sebagai pendinginnya. Udara tersebut melewati sebuah *tube* yang mempunyai *fin* atau sirip, *tube* dilewati oleh fluida panas. *Fan* atau *Blower* digunakan untuk membuat pergerakan dari udara yang melewati *tube* [3].

Gambar 1. Komponen *Fin Fan Cooler* [3].

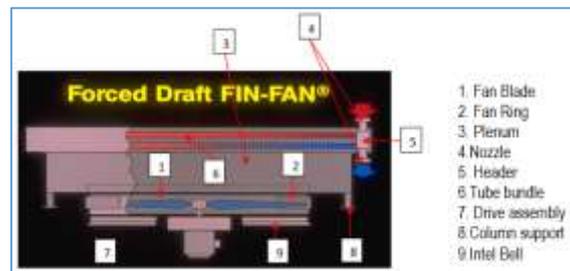
- 1) *Forced Draft Fan*, penempatan *blower* berada dibawah permukaan *heat transfer*. *Blower* tersebut memberi gaya udara lingkungan untuk melewati *tube*. *Fin fan cooler* ini menghasilkan udara berkecepatan tinggi pada pemasukan dan udara berkecepatan rendah pada pengeluarannya. Karena udara keluarannya berkecepatan rendah maka rentan untuk sirkulasi ulang masuk ke *intake*.

Gambar 2. *Forced Draft Fan* [3].

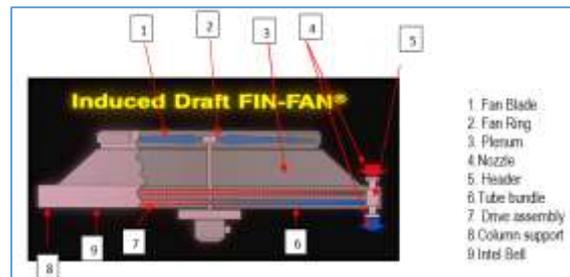
- 2) *Induced Draft Fan*, penempatan *blower* berada di atas permukaan *heat transfer*. *Blower* tersebut menghisap udara lingkungan untuk melewati *tube* dan dilepas ke udara bebas. *Fin fan cooler* ini menghasilkan udara berkecepatan rendah pada pemasukan dan udara berkecepatan tinggi pada pengeluarannya. Hal tersebut untuk mengurangi kemungkinan sirkulasi ulang dari udara keluar yang kembali ke udara masuk.

Gambar 3. *Induced Draft Fan* [3].

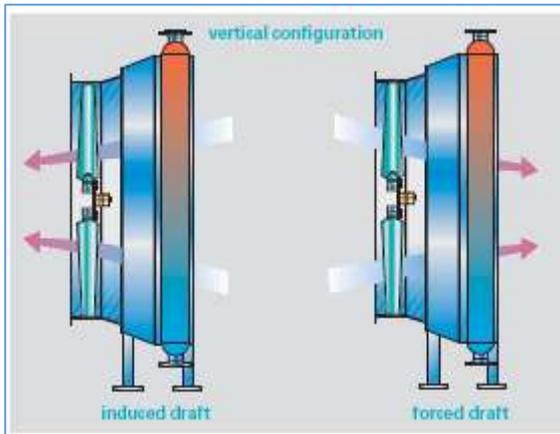
Gambar 4. Konfigurasi Vertikal [3].

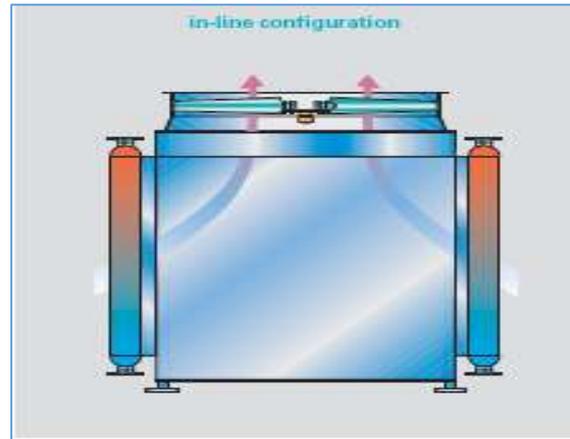
Gambar 7. Konfigurasi *In-line* [3].

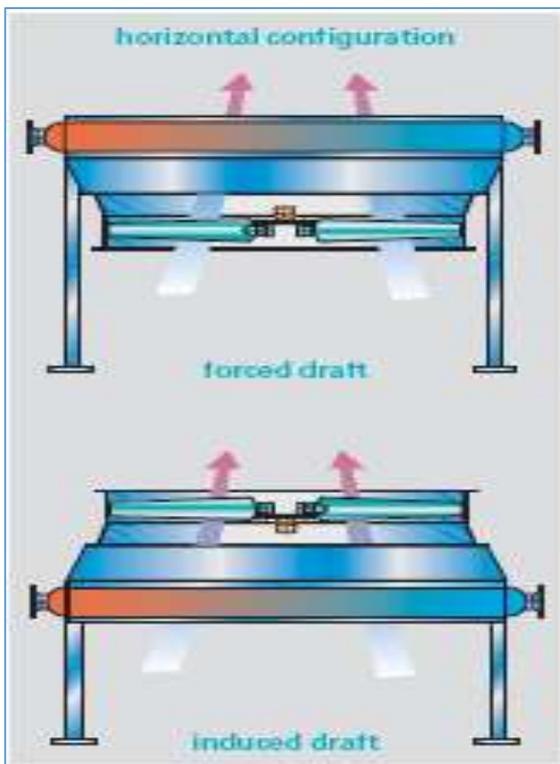
Gambar 5. Konfigurasi Horisontal [3].

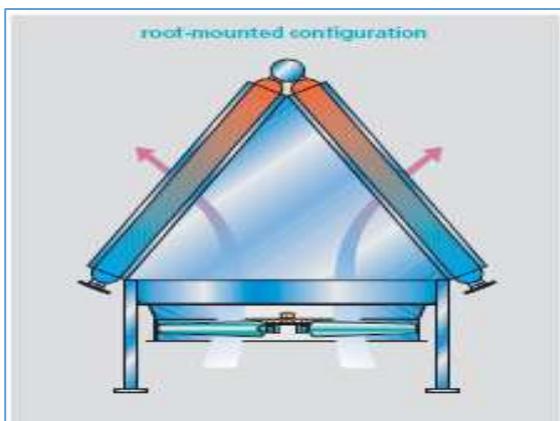
Gambar 6. Konfigurasi *Roof Mounted* [3].

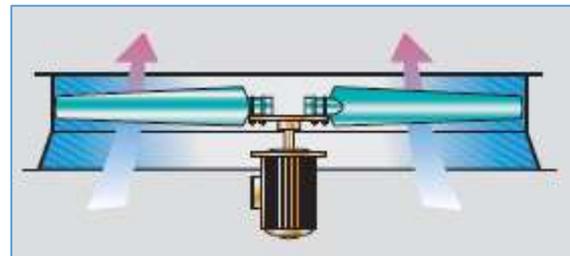
Blade dipasang langsung ke poros motor, sehingga kecepatan putar *belt* sama dengan kecepatan putar motor.

Gambar 8. *Direct Drive* [3].

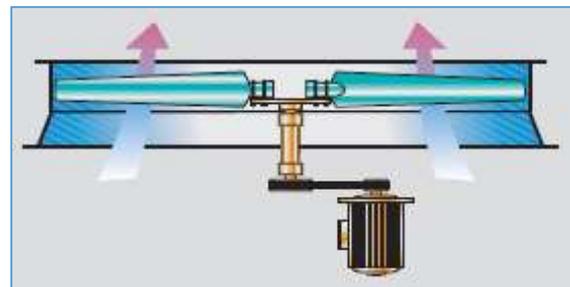
Blade dipasang dengan menggunakan *pulley* dan *belt*, sehingga kecepatan *blade* merupakan pengurangan kecepatan dari motor.

Gambar 9. *Forced Draft Belt Drive* [3].

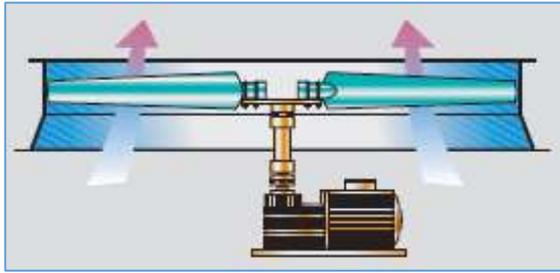
Poros *blade* pasang langsung dengan poros roda gigi.

Gambar 10. Geared Drive [3].

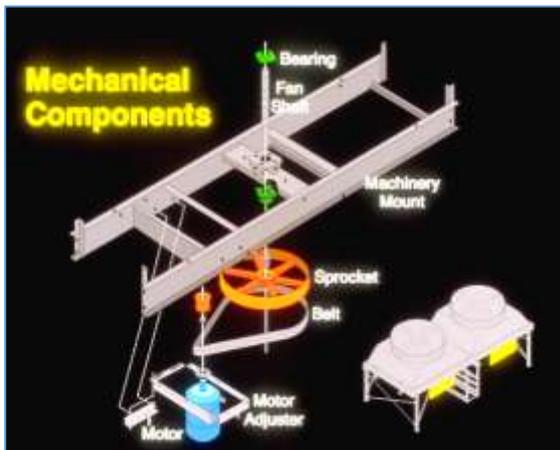
Prinsip kerja dari *Fin Fan Blower* adalah motor yang diposisikan vertikal terhubung dengan *pulley* yang akan memutar *belt* dan pasangan *pulley* secara horisontal. Kemudian pasangan *pulley* tersebut terhubung dengan poros (*shaft*) yang akan memutar *fan blower* [4].

Gambar 11. Komponen Mekanis dari *Fin Fan Blower* [4].

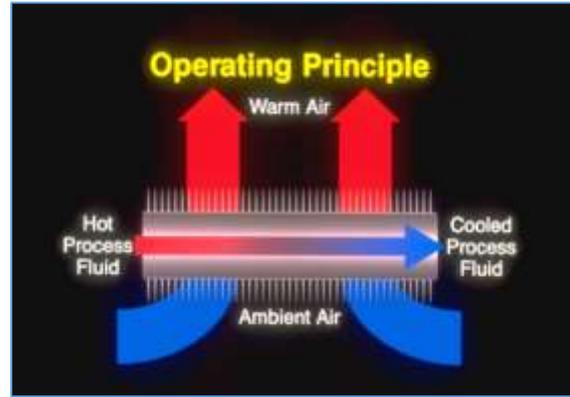
Fin fan cooler menggunakan prinsip perpindahan kalor. Udara dengan suhu lingkungan melewati *tube* yang dilewati oleh fluida panas, terjadi perpindahan kalor dari fluida ke udara sehingga menghasilkan udara panas dan fluida dingin pada proses pengeluarannya. *Fin* / sirip pada *tube* membantu proses perpindahan panas karena dengan menambah luasan permukaan mengakibatkan semakin banyak kalor yang serap oleh udara [4].

Gambar 12. Prinsip Kerja *Fin Fan Cooler* [4].

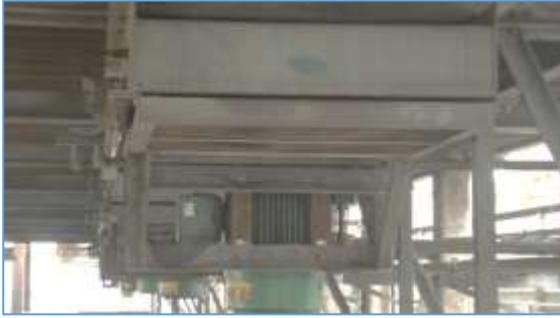
Gambar 14. *Fin Fan Blower* (bagian motor) Dilihat dari Tampak Depan

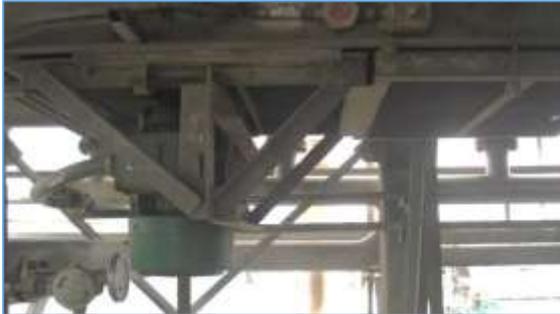
Gambar 15. *Fin Fan Blower* (bagian motor) Dilihat dari Tampak Samping

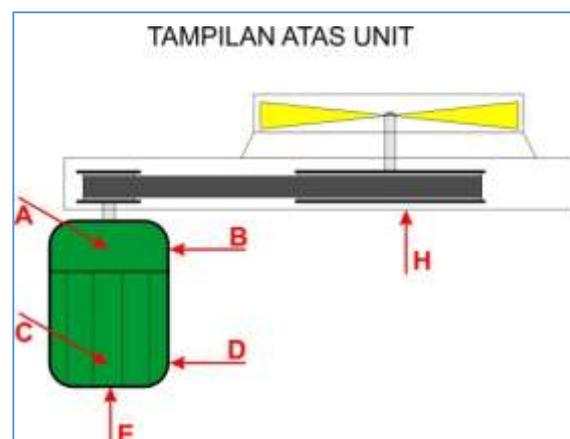
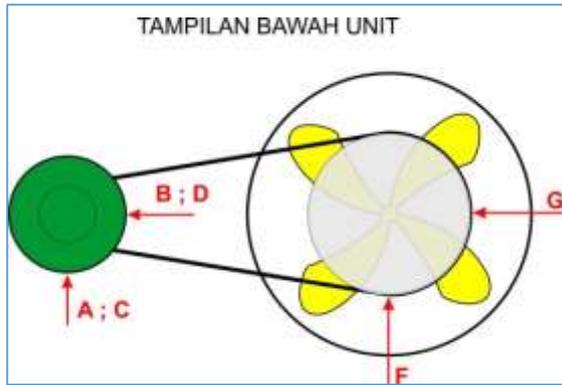
Gambar 16. Titik Pengambilan Data Vibrasi (a) Tampilan Atas Unit, (b) Tampilan Bawah Unit

- A : motor top radial south (MTS)
- B : motor top radial east (MTE)
- C : motor bottom radial south (MBS)
- D : motor bottom radial east (MBE)
- E : motor axial (MAX)
- F : fan bottom south (FBS)
- G : fan bottom east (FBE)
- H : fan axial (FAX)

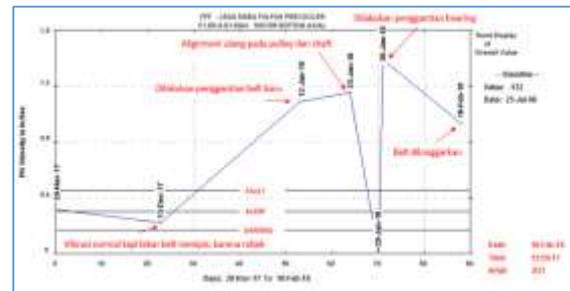
Pada tanggal 13 Desember 2017, keadaan vibrasi dalam keadaan normal tetapi ditemukan bahwa *belt* dari *fin fan* sudah rusak, yaitu *belt* sudah berkurang tebalnya karena pengikisan dari *stopper pulley* motor. Kemudian pada tanggal 12 Januari 2018 dilakukan penggantian *belt*, tetapi terjadi vibrasi tinggi. Untuk mengatasi vibrasinya pada tanggal 23 Januari 2018 dilakukan *alignment* ulang pada *pulley*, *shaft*, dan juga penggantian *bearing motor*. Puncaknya pada tanggal 30 Januari 2018, masih terjadi vibrasi tinggi. Setelah itu dicoba untuk melonggarkan *belt* pada tanggal 16 Februari 2018 dan vibrasi mengalami penurunan tetapi masih dalam *unacceptable*. Kronologi Vibrasi Aksial Motor *Fin Fan Blower* F1-EK-9D1 dapat dilihat pada gambar 5.17

Gambar 17. Kronologi Vibrasi Aksial Motor *Fin Fan Blower* F1-EK-9D1

Dari data spektrum hasil vibrasi pada, vibrasi aksial yang tinggi terjadi di 1xRPM sebesar 0,9265 in/sec. Hal ini diindikasikan sebagai adanya *misalignment* pada *pulley* dan *belt*.

Setelah dilakukan analisa penyebab terjadinya vibrasi tinggi, selanjutnya memperbaiki komponen fin fan blower yang abnormal untuk mengurangi vibrasi tersebut. Perbandingan vibrasi fin fan brower sebelum dan sesudah dilakukan perbaikan dapat dilihat pada tabel di bawah ini.

Berdasarkan dari analisa hasil data vibrasi dari penyebab vibrasi, maka dapat disimpulkan bahwa terdapat keadaan abnormal pada bagian *pulley* dan *belt* yang mengakibatkan *misalignment* dan terjadinya vibrasi yang tinggi. Setelah perbaikan *fin fan blower* terjadi penurunan fibrasi 70% dari sebelum dilakukan *predictive maintenance* atau pengecekan vibrasi peralatan secara berkala.
