**PERENCANAAN SISTEM DRAINASE PERMUKIMAN KUMUH DI KE-
LURAHAN LAPULU KOTA KENDARI**
*PLANNING SYSTEM SANITATION CONCERN UPON IN LAPULU VILLAGE
KENDARI CITY*

Machmuddin Muhammad¹⁾ Lukman Yunus²⁾ La Ode Muh. Magribi³⁾

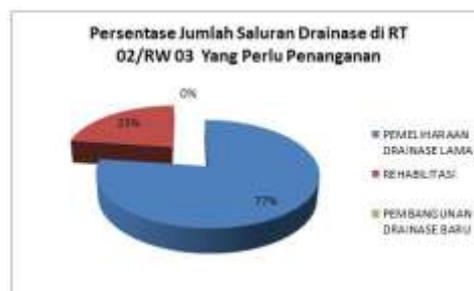
Gambar 1. Grafk Saluran Drainase

Grafik di atas menunjukkan kondisi eksisting drainase yang telah terbangun dengan persentase jumlah saluran drainase yang ada di RT 02/RW 03 yang perlu penanganan pemeliharaan drainase yang telah terbangun sebesar 77 % dan rehabilitasi drainase yang rusak sebesar 23 %. Ini menunjukkan bahwa masih perlunya peran serta masyarakat dalam menjaga dan memelihara saluran drainase di sekitar permukiman agar drainase senantiasa bersih dan berfungsi optimal mengalir air yang tergenang.

Eksisting jaringan drainase yang telah terbangun di RT 02 / RW 03 menggunakan konstruksi pasangan batu dilicin. Hasil survey dan observasi di lapangan terdapat adanya masalah pada saluran drainase permukiman warga. Ada beberapa faktor penyebab saluran drainase tidak berfungsi dengan optimal diantaranya air menggenang pada saat pasang diakibatkan karena tersumbat oleh sampah, banyak lubang dari pekarangan rumah warga, tertimbun tanah, tersumbat pasir dan rumput bahkan sampai rusak. Jumlah panjang saluran drainase yang tidak berfungsi dengan optimal sebesar 1.288 meter

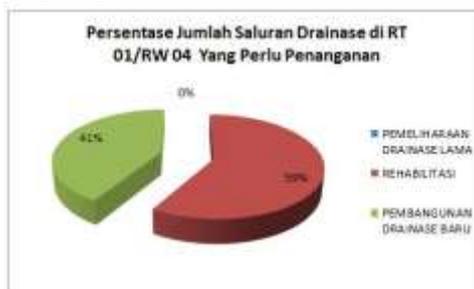
Gambar 2. Grafk Saluran Drainase

Grafik di atas menunjukkan kondisi eksisting drainase yang telah terbangun dengan persentase jumlah saluran drainase yang ada di RT 01 / RW 04 yang perlu penanganan pembangunan drainase baru sebesar 41% dan rehabilitasi drainase yang rusak sebesar 59%. Ini menunjukkan bahwa masih terdapat area

permukiman penduduk yang belum memiliki drainase dan masih banyaknya drainase yang tidak dijaga dengan baik akibatnya banyak drainase yang rusak berat dan perlu rehabilitasi.

Eksisting jaringan drainase yang telah terbangun di RT 01 / RW 04 menggunakan konstruksi pasangan batu dilicin. Hasil survey dan observasi di lapangan juga terdapat adanya masalah pada saluran drainase permukiman warga. Faktor penyebab saluran drainase tidak berfungsi dengan optimal diantaranya saluran drainase rusak diakibatkan tertimbun batu pasir dan sampah, dan ada juga yang saluran yang terputus. Jumlah panjang saluran drainase yang tidak berfungsi dengan optimal sebesar 406 meter.

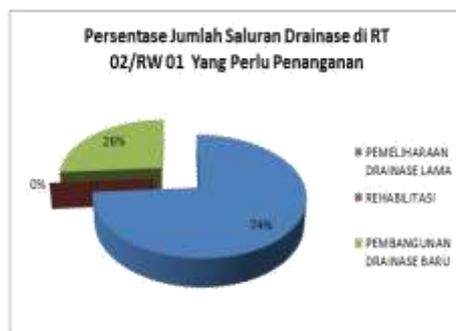
Gambar 3. Grafik Jumlah Saluran Dainase

Grafik di atas menunjukkan kondisi eksisting drainase yang telah terbangun dengan persentase jumlah saluran drainase yang ada di RT 02/RW 01 yang perlu penanganan pemeliharaan drainase yang telah terbangun sebesar 74% dan pembangunan drainase baru sebesar 26 %. Ini menunjukkan bahwa masih terdapat area permukiman yang belum memiliki saluran drainase, selain itu juga perlunya peran serta masyarakat dalam menjaga dan memelihara saluran drainase di sekitar permukiman agar drainase senantiasa bersih dan berfungsi optimal mengaliri air yang tergenang.

Eksisting jaringan drainase yang telah terbangun di RT 02 / RW 01 menggunakan konstruksi pasangan batu dilicin. Hasil survey dan observasi di lapangan kondisi drainase baik tetapi masih terdapat adanya masalah pada saluran drainase permukiman warga. Faktor penyebab saluran drainase tidak berfungsi dengan optimal diantaranya ada saluran drainase yang belum difloor tertimbun oleh pasir, tertimbun tanah dan sampah, dan ada juga yang saluran yang terputus. Jumlah panjang saluran drainase yang tidak berfungsi dengan optimal sebesar 459 meter

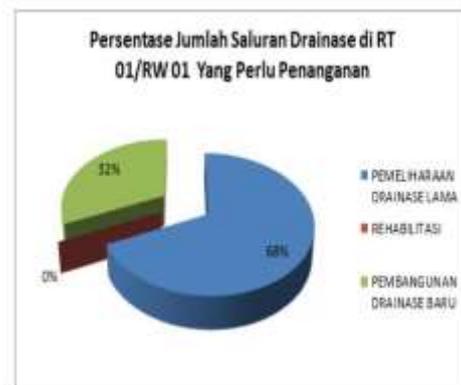
Gambar 4. Grafik Saluran Darinase

Grafik di atas menunjukkan kondisi eksisting drainase yang telah terbangun dengan persentase jumlah saluran drainase yang ada di RT 01/RW 01 yang perlu penanganan pemeliharaan drainase yang telah terbangun sebesar 68% dan pembangunan drainase baru sebesar 32%. Ini menunjukkan bahwa masih terdapat area permukiman yang belum memiliki saluran drainase, selain itu juga perlunya peran serta masyarakat dalam menjaga dan memelihara saluran drainase di sekitar permukiman agar drainase senantiasa bersih dan berfungsi optimal mengaliri air yang tergenang.

Eksisting jaringan drainase yang telah terbangun di RT 01 / RW 01 menggunakan konstruksi pasangan batu dilicin. Hasil survey dan observasi di lapangan semua kondisi drainase baik tetapi masih ada saja terdapat adanya masalah pada saluran drainase per-

mukiman warga. Faktor penyebab saluran drainase tidak berfungsi dengan optimal diantaranya saluran dibangun lebih tinggi dari halaman rumah sehingga air pembuangan dari rumah tidak dapat mengalir, tersumbat oleh pasir, dan ada juga yang saluran yang terputus. Jumlah panjang saluran drainase yang tidak berfungsi dengan optimal sebesar 390 meter.

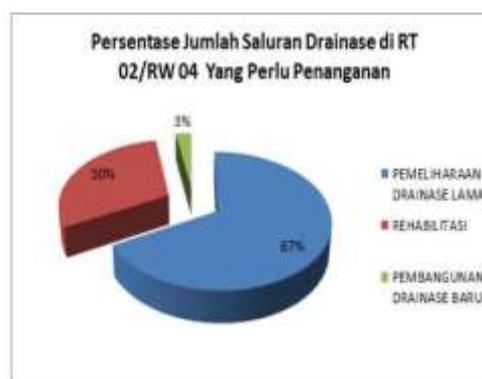
Gambar 6. Grafik Jumlah Drainase

Grafik di atas menunjukkan kondisi eksisting drainase yang telah terbangun dengan persentase jumlah saluran drainase yang ada di RT 02 / RW 04 yang perlu penanganan pemeliharaan drainase yang telah terbangun sebesar 67 %, rehabilitasi saluran drainase yang rusak berat sebesar 30% dan pembangunan drainase baru sebesar 3%. Ini menunjukkan bahwa masih terdapat area permukiman yang belum memiliki saluran drainase, terdapatnya kondisi saluran drainase yang rusak berat selain itu juga perlunya peran serta masyarakat dalam menjaga dan memelihara saluran drainase di sekitar permukiman agar drainase senantiasa bersih dan berfungsi optimal mengaliri air yang tergenang.

Eksisting jaringan drainase yang telah terbangun di RT 02 / RW 04 menggunakan konstruksi pasangan batu, pasangan batu dilicin dan tanah. Hasil survey dan observasi di lapangan kondisi drainase baik dan buruk. Juga terdapat adanya masalah pada saluran

drainase permukiman warga. Faktor penyebab saluran drainase tidak berfungsi dengan optimal diantaranya tersumbat sampah, tertimbun pasir, dan tertutup tanah. Jumlah panjang saluran drainase yang tidak berfungsi dengan optimal sebesar 1.063 meter.

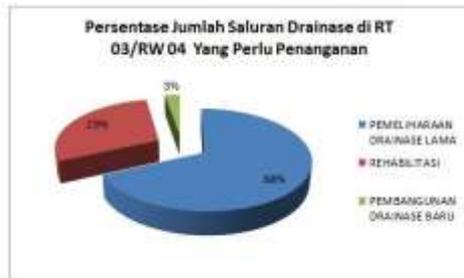
Gambar 7. Grafik Jumlah Drainase

Grafik di atas menunjukkan kondisi eksisting drainase yang perlu penanganan pemeliharaan drainase yang telah terbangun sebesar 68 %, rehabilitasi saluran drainase yang rusak berat sebesar 29 % dan pembangunan drainase baru sebesar 3 %. Ini menunjukkan bahwa masih terdapat area permukiman yang belum memiliki saluran drainase, terdapatnya kondisi saluran drainase yang rusak berat selain itu juga perlunya peran serta pemeliharaan saluran drainase di sekitar permukiman agar senantiasa.

Eksisting jaringan drainase yang telah terbangun di RT 03 / RW 04 menggunakan konstruksi pasangan batu dilicin. Hasil survey dan observasi di lapangan kondisi drainase baik dan buruk. Juga terdapat adanya masalah pada saluran drainase permukiman warga. Faktor penyebab saluran drainase tidak berfungsi dengan optimal diantaranya tersumbat sampah, tertimbun pasir, dan tertutup tanah. Jumlah panjang saluran drainase yang

tidak berfungsi dengan optimal sebesar 849 meter.
