REVITALISASI EMBUNG LOKU JANGI DAN ALTERNATIF SUMBER AIR BAKU KOTA WAIBAKUL, KABUPATEN SUMBA TENGAH, NTT

REVITALIZATION OF THE LOKU JANGI RESERVOIR AND RAW WATER SOURCE ALTERNATIVE AT WAIBAKUL, CENTRAL SUMBA, NTT

Wawan Herawan¹⁾, Deny Ramdhany²⁾, Maria Asunta Hana P³⁾

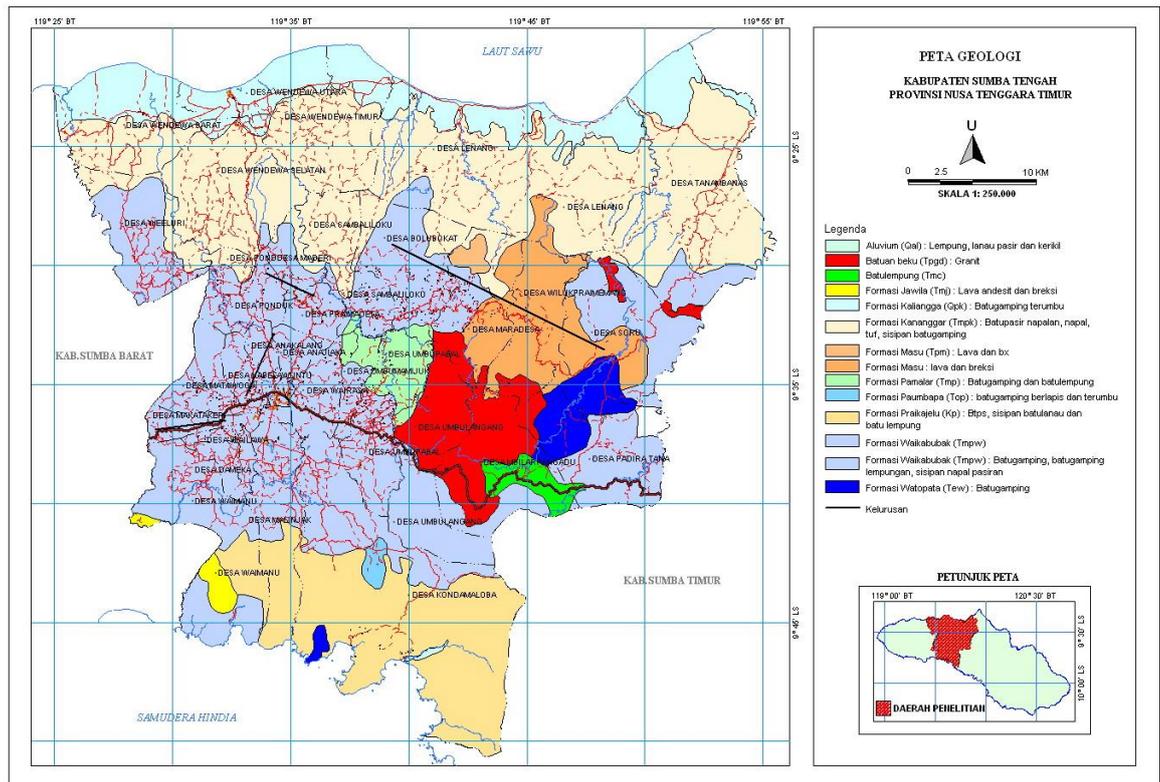
Gambar 1 Peta Geologi Kabupaten Sumba Tengah (Pusat Penelitian Geoteknologi LIPI, 2009)

Peta Geologi Kabupaten Sumba Tengah dalam Pusat Penelitian Geoteknologi LIPI (2009) yang disajikan pada Gambar 1, didominasi oleh batuan karbonat berupa batu gamping terumbu, batu gamping berlapis dan napal. Sebagian kecil berupa batuan vulkanik (batuan beku, lava, tufa dll) dengan penyebaran terbatas.

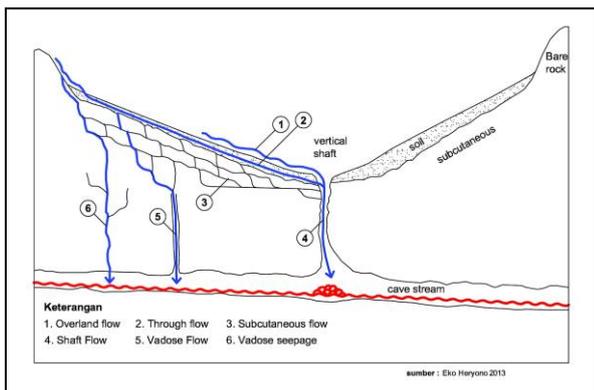
Gambar 2 Skema aliran air permukaan menjadi airtanah pada luweng di bentang alam karst (Eko Haryono, 2013)

Sebagai akibat dari adanya proses pelarutan terutama pada rekahan, akan terbentuk sungai bawah tanah, saluran-saluran bawah tanah, gua atau luweng (*sinkhole*). Adanya luweng mengakibatkan terbentuknya cekungan-cekungan tertutup di permukaan lahan. Aliran permukaan yang terjadi di lereng dan mengalir ke cekungan tertutup tersebut akan mengalir hilang dan masuk ke sistem sungai bawah tanah melalui luweng. Aliran air dari permukaan lahan menuju sungai bawah tanah melalui luweng secara skema dapat dilihat pada Gambar 2.

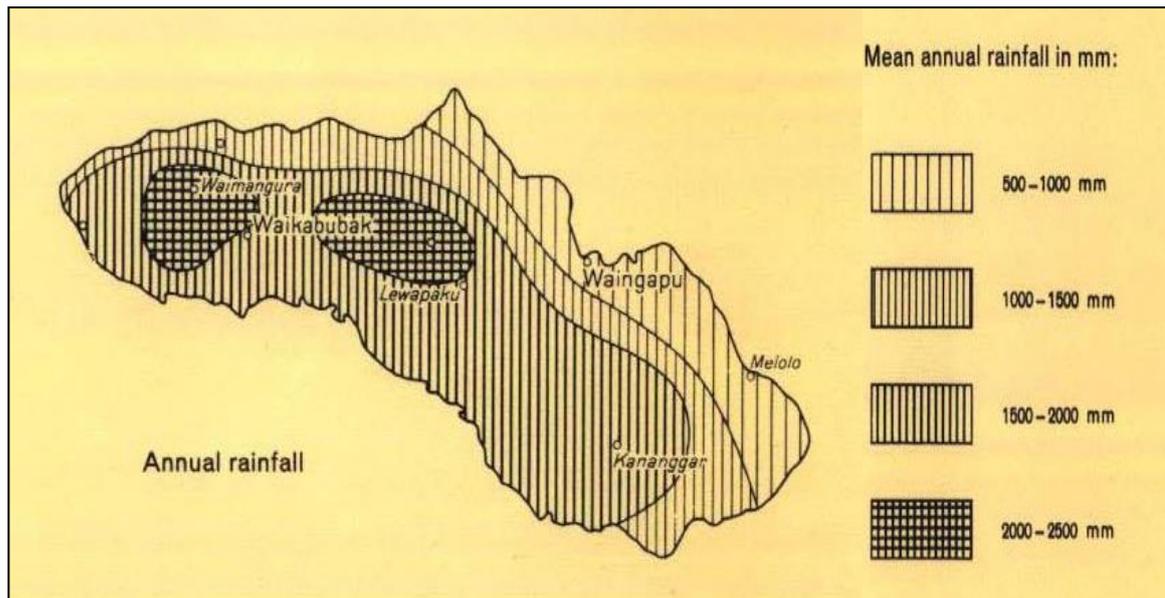
Gambar 3 Peta Isohyet hujan tahunan rata-rata Pulau Sumba(Meiser, P, 1965)

Sebagai gambaran umum, pada Gambar 3 disajikan peta isohyets yang menunjukkan curah hujan rata-rata tahunan di Pulau Sumba. Secara keseluruhan Pulau Sumba memiliki hujan tahunan antara 500 mm s/d 2500 mm. Secara umum di bagian barat Pulau Sumba memiliki curah hujan yang lebih tinggi dibandingkan bagian Timur. Hujan tahunan tertinggi antara 2000-2500 mm terdapat di tengah bagian barat Pulau Sumbe. Hujan tahunan terrendah antara 500-1000 mm

terdapat di sisi utara bagian timur Pulau Sumba. Di Kabupaten Sumba Tengah hujan tahunan berkisar antara 1000 – 2500 mm.

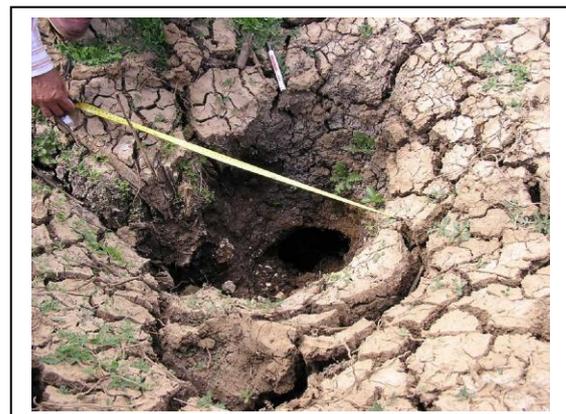
Gambar 4 Luweng yang ditemukan di dasar reservoir setelah tahun 1997 (BWS NT II, 2013)

Embung Loku Jangi dibangun pada tahun 1995 dan hanya beberapa tahun berfungsi karena ditemukan beberapa kebocoran. Bocor yang terjadi berupa luweng atau liang yang terdapat pada dasar

dan dinding pinggir reservoir. Contoh lubang seperti terlihat pada Gambar 4 berikut ini. Untuk mengatasi kebocoran ini pada tahun 2005 dibuat perencanaan untuk rehabilitasi embung.

Rehabilitasi embung dilakukan antara tahun 2007 hingga tahun 2009 yang mengutamakan penutupan luweng dan melapisi (*blanket*) dasar dan dinding reservoir. Berikut ini dalam Gambar 6 Lay Out Embung Loku Jangi dalam perencanaan rehabilitasi (2005). Ditunjang data dari Balai Wilayah Sungai (BWS) Nusa Tenggara II, embung ini memiliki luas DAS = 10,2 km².

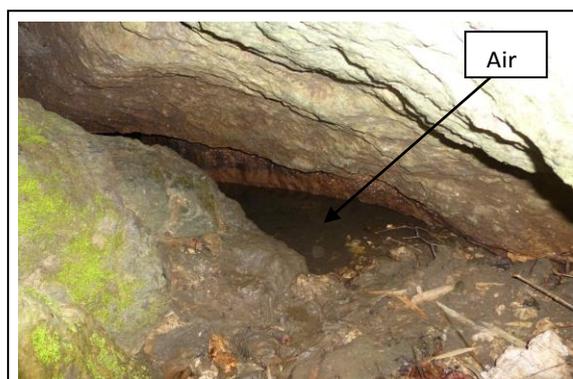
Gambar 5 Kondisi luweng Wai Pagaji pada saat pengamatan lapangan

Di antara Waiwuaru dan Waimapuha terdapat luweng Waipajielo yang menjadi lubang aliran air menghilang ke dalam system sungai bawah tanah. Di bagian hulu lebih di atas dari kedua mata air tersebut terdapat luweng Waipagaji. Dalam luweng pada jarak sekitar 0,5 m

dari mulut luweng terdapat air. Dari penampakan alur aliran permukaan menunjukkan luweng ini menjadi tempat keluaran air ketika musim hujan. Menurut penduduk setempat luweng ini menjadi tempat pengambilan air di musim kemarau, dan di dalamnya terdapat aliran air. Pada saat kunjungan, air terdapat pada jarak sekitar 0.5 m dari mulut luweng seperti terlihat di Gambar 5. Pada musim hujan air meluap ke luar dari dalam luweng.

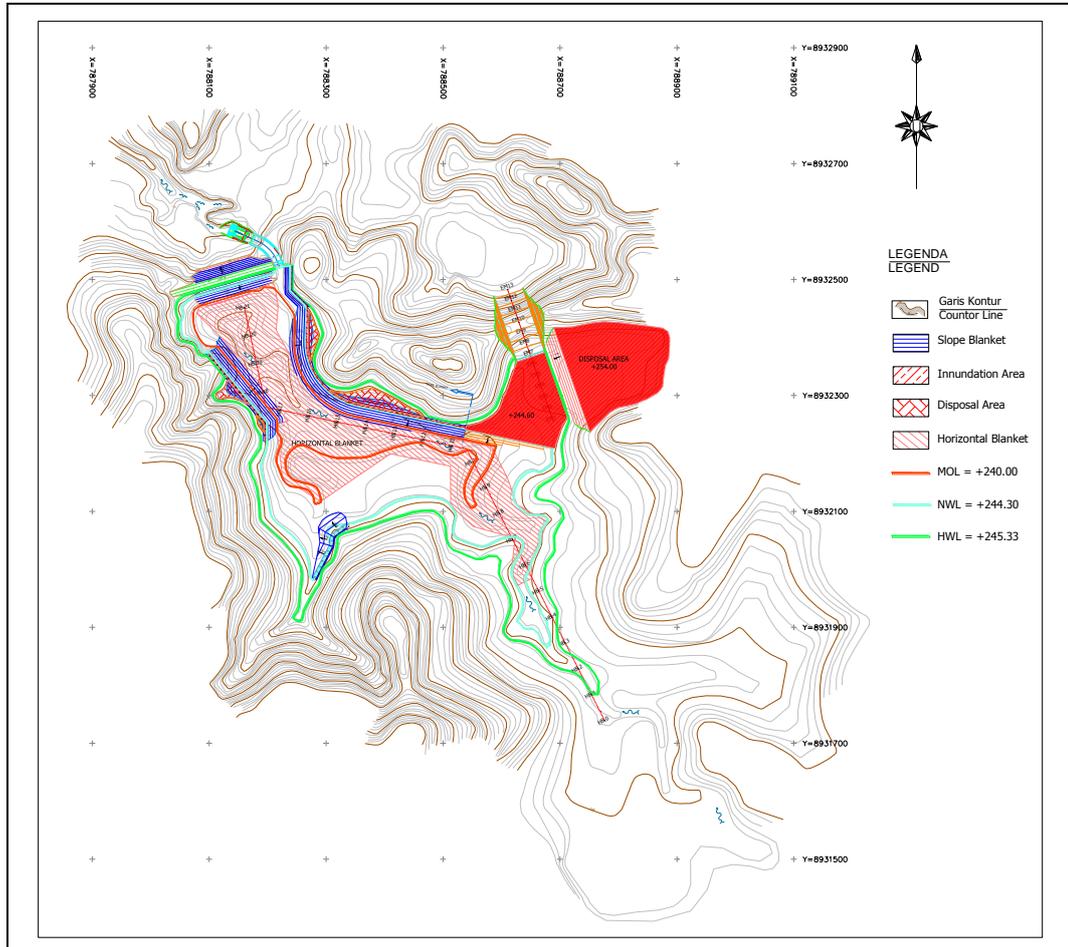
Gambar 6 Lay Out Embung Loku Jangi

Volume tampungan minimal (dead storage) sebesar 132.000 m³ pada elevasi 240 m dpl. Volume normal sebesar 538.000 m³ pada elevasi 244,3 m dpl. Volume efektif embung adalah sebesar 406.000 m³.

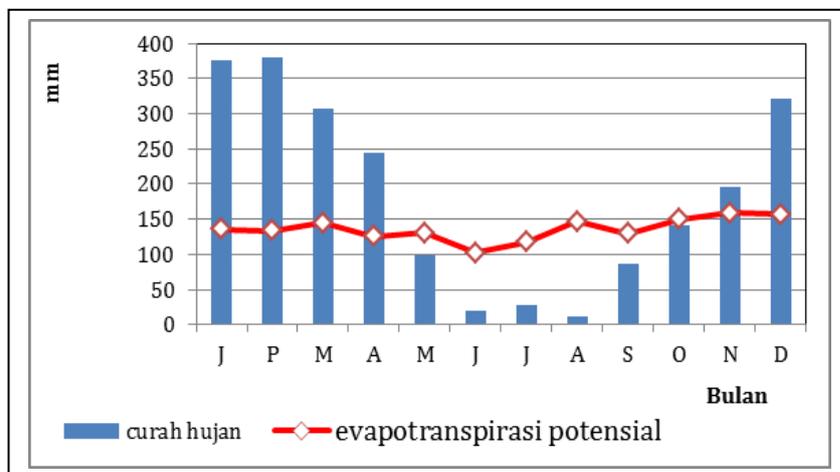
Gambar 7 Pola hujan dan evapotranspirasi Sumba Tengah

Data hujan sekitar Embung Loku Jangi diperoleh dari Dinas Pertanian Kabupaten Sumba Tengah untuk pos Waimongu. Hujan tahunan berdasarkan hujan rata-rata antara tahun 2000 - 2012 adalah sebesar 2.210 mm. Di daerah Sumba Tengah tidak diperoleh data iklim, sehingga nilai evapotranspirasi potensial (ET) dari lokasi lain di NTT. Pengambilan data ET dari lokasi lain dengan asumsi kondisi iklim yang identik dengan lokasi Embung Loku Jangi. Pola hujan dan ET disajikan pada Gambar 7.

Pola hujan yang terjadi sebagaimana disajikan pada Gambar 7, musim hujan terjadi antara bulan Oktober hingga bulan April. dengan hujan bulanan antara 100-400 mm. Walau demikian pada saat survey dilaksanakan pada tanggal 5 - 10 Oktober 2013, hujan belum turun di kawasan Sumba Tengah.

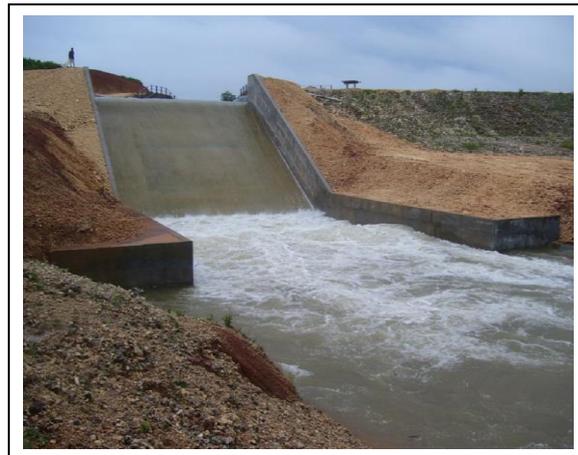
Gambar 8 Air melimpah dari spillway setelah rehabilitasi embung tahun 2009

Setelah pekerjaan rehabilitasi selesai dilakukan tahun 2007, air di Embung Loku Jangi melebihi daya tampung embung dan melimpah melalui saluran pelimpah dan pelimpah tambahan seperti pada Gambar 8. Keadaan Embung Loku Jangi seperti terlihat di Gambar 8 tidak bertahan lama, karena terjadi lagi kebocoran pada tempat yang belum diketahui. Seperti yang disajikan pada Gambar 9, kebocoran bisa terjadi pada rekahan batu gamping disebabkan oleh rembesan yang lama kelamaan membentuk lubang saluran terbuka.

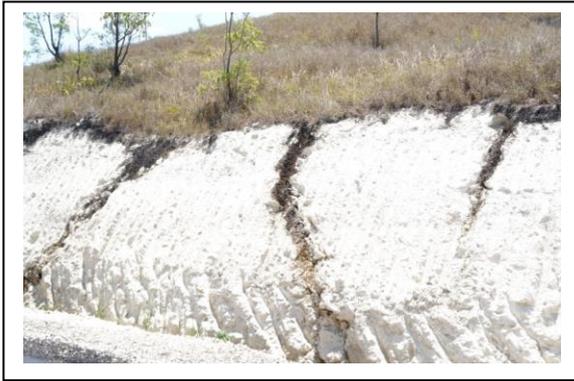
Gambar 9 Rembesan di Rekahan Batu Gamping

Rembesan air yang menembus lapisan lempung dan mencapai batugamping lama kelamaan akan membentuk alur larut dan lubang saluran terbuka. Contoh rembesan pada rekahan batu gamping terdapat di tempat lain seperti pada Gambar 9, dan kemungkinan dapat saja terjadi pada dasar tampungan Embung Loku Jangi.

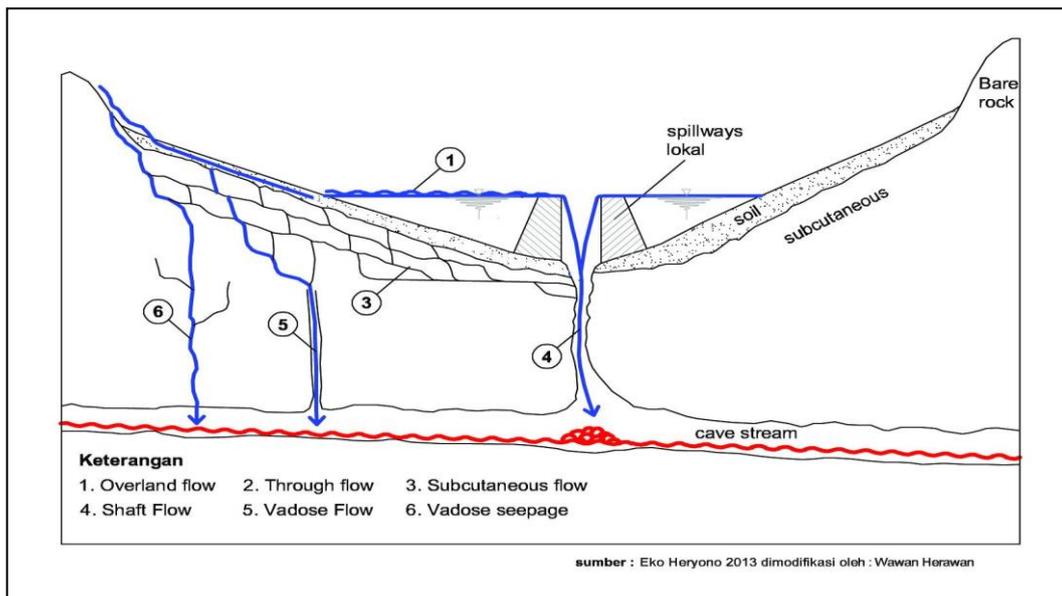
Gambar 10 Skema spillway lokal di lokasi luweng pada embung atau bendungan (modifikasi dari Gambar 2)

Cara pertama dengan spillway lokal hanya bisa dilakukan jika luweng sudah dapat diidentifikasi dengan jelas posisinya di dasar embung. Secara skema pembuatan spillway lokal dapat dilihat pada Gambar 10 dengan meninggikan lubang aliran di atas luweng hingga setinggi muka air tertinggi yang diinginkan. Pembuatan spillway ini dibuat secara terus menerus selama masa pemeliharaan sepanjang luweng-luweng baru ditemukan. Suatu luweng mungkin baru ditemukan sebagai posisi pusaran air yang terbentuk ketika muka air mencapai level tertentu, dan ada kemungkinan pada saat muka air rendah luweng tersebut tertutup lempung.

- a Membuat spillway lokal pada luweng yang ditemukan,
- b Menutup seluruh penampang dasar embung dengan lapisan sintetis kedap air seperti geomembran atau sejenisnya.

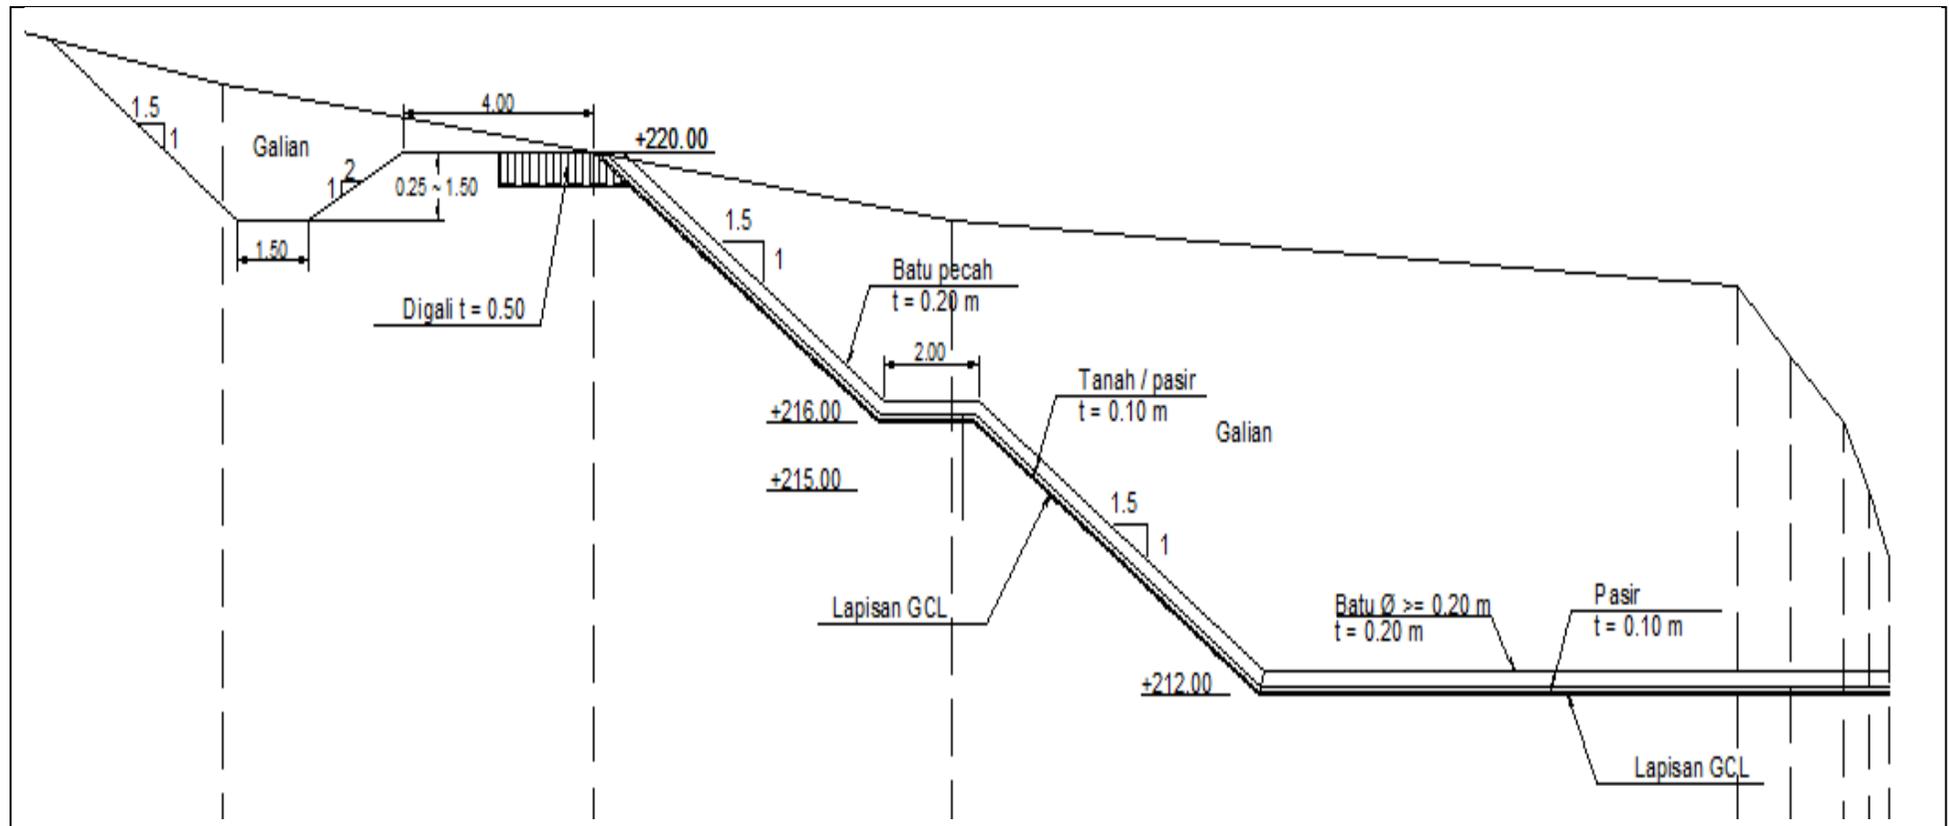
Tipikal Pemasangan Geosintetik tipe GCL ditutup menggunakan Pasir dan Batu

- a Penghamparan GCL di daerah tampungan embung termasuk dinding bukit yang mengelilingi embung.
- b Menutup GCL dengan menggunakan terrafix softrock yang diisi dengan pasir atau tanah di dasar embung sedangkan pada dinding bukit ditutup dengan pasangan batu kosong. Terrafix softrock merupakan jenis geosintetik untuk menjaga agar tanah dasar tidak tergerus.
- c Jika tidak menggunakan terrafix softrock maka GCL ditutup oleh pasir dan batu. Sedangkan pada dinding bukit ditutup dengan batu pecah.

d GCL harus dipasang sampai dengan elevasi HWL (*High Water Level*).

f Tipikal pemasangan GCL yang dilakukan di Embung Lokok Tawah dapat dilihat pada lampiran.
