REVITALISASI SABODAM SEBAGAI PENGENDALI ALIRAN LAHAR (STUDI KASUS DI DAERAH GUNUNGAPI MERAPI)

REVITALISATION OF SABO DAM AS LAHAR FLOW CONTROLLER (CASE STUDY IN MERAPI VOLCANO AREA)

Cosmas Bambang Sukatja¹⁾ Ardian Alfianto¹⁾

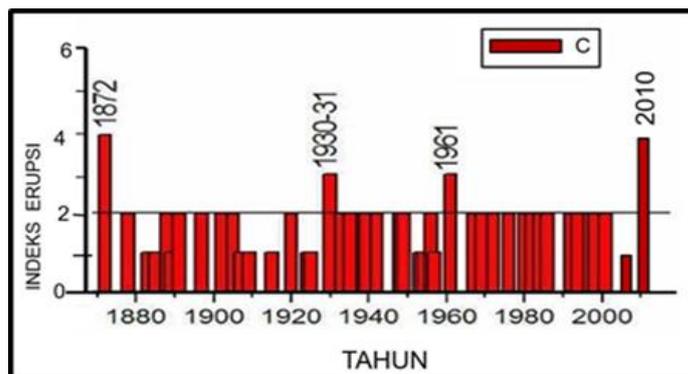
Gambar 1 Grafik erupsi Merapi Th. 1872 ~ 2010

Berdasarkan PVMBG (2014), informasi pada Grafik erupsi Merapi tahun 1872 ~ 2010 dalam Gambar 1, terlihat indeks erupsi Gunungapi Merapi sejak 1872 ~ 2010. Munculnya lava baru biasanya disertai dengan pengrusakan kubah lava lama, yang menutup aliran lava, sehingga terjadi guguran lava. Namun juga ada sebagian aliran lava berhenti ketika mencapai permukaan, membetuk kubah lava baru yang tumbuh membesar. Pertumbuhan kubah lava sebanding dengan laju aliran magma yang bervariasi hingga mencapai ratusan ribu meter kubik per hari. Kubah lava yang tumbuh di kawah dan membesar menyebabkan ketidakstabilan. Kubah lava yang posisinya tidak stabil bila terdorong oleh tekanan gas dari dalam menyebabkan sebagian longsor sehingga terjadi awan panas guguran. Karena pengaruh gravitasi, awan panas tersebut mengalir menyusur lembah sungai dan akan berhenti ketika energi gerakanya habis. Selama ini erupsi diawali dengan pertumbuhan kubah lava yang membesar dan akhirnya runtuh mengakibatkan awan panas guguran. Erupsi yang spesifik tersebut populer dengan sebutan Tipe Merapi dengan skala indeks erupsi 2.

Dari grafik erupsi Merapi tahun 1872 ~ 2010, juga terlihat bahwa erupsi Merapi dengan skala indeks erupsi 4, terjadi pada tahun 1872, dan 2010. Erupsi dengan skala besar tersebut dikenal sebagai periode erupsi '100 tahun'. Erupsi eksplosif Gunungapi Merapi 2010 dengan skala indeks erupsi 4, menunjukkan ciri-ciri seperti pada erupsi 1872. Erupsi semacam ini disebut erupsi tipe *Perret* atau *Plinian*. Tipe erupsi tersebut mampu mengeluarkan material erupsi sampai ketinggian beberapa puluh ribu meter, bahkan bisa menghancurkan lubang kepundan, dan puncak gunung. Mengakibatkan sebagian besar permukaan dari material vulkanis yang terletak di bawah kerucut aktif Gunungapi Merapi terselimuti abu vulkanis.

Berdasarkan catatan sejarah erupsi Gunungapi Merapi yang terdapat dalam Gambar 1, sejak 1962 hingga 2006 hanya sebatas pada skala indeks erupsi 2 (VEI 2) dengan erupsi tipe Merapi. Aliran lahar yang terjadi dari tahun 1962 ~ 2006 hanya terjadi di daerah aliran sungai tertentu. Aliran lahar yang terjadi hanya tergantung dari arah awan panas guguran dan hanya masuk ke beberapa hulu sungai saja.

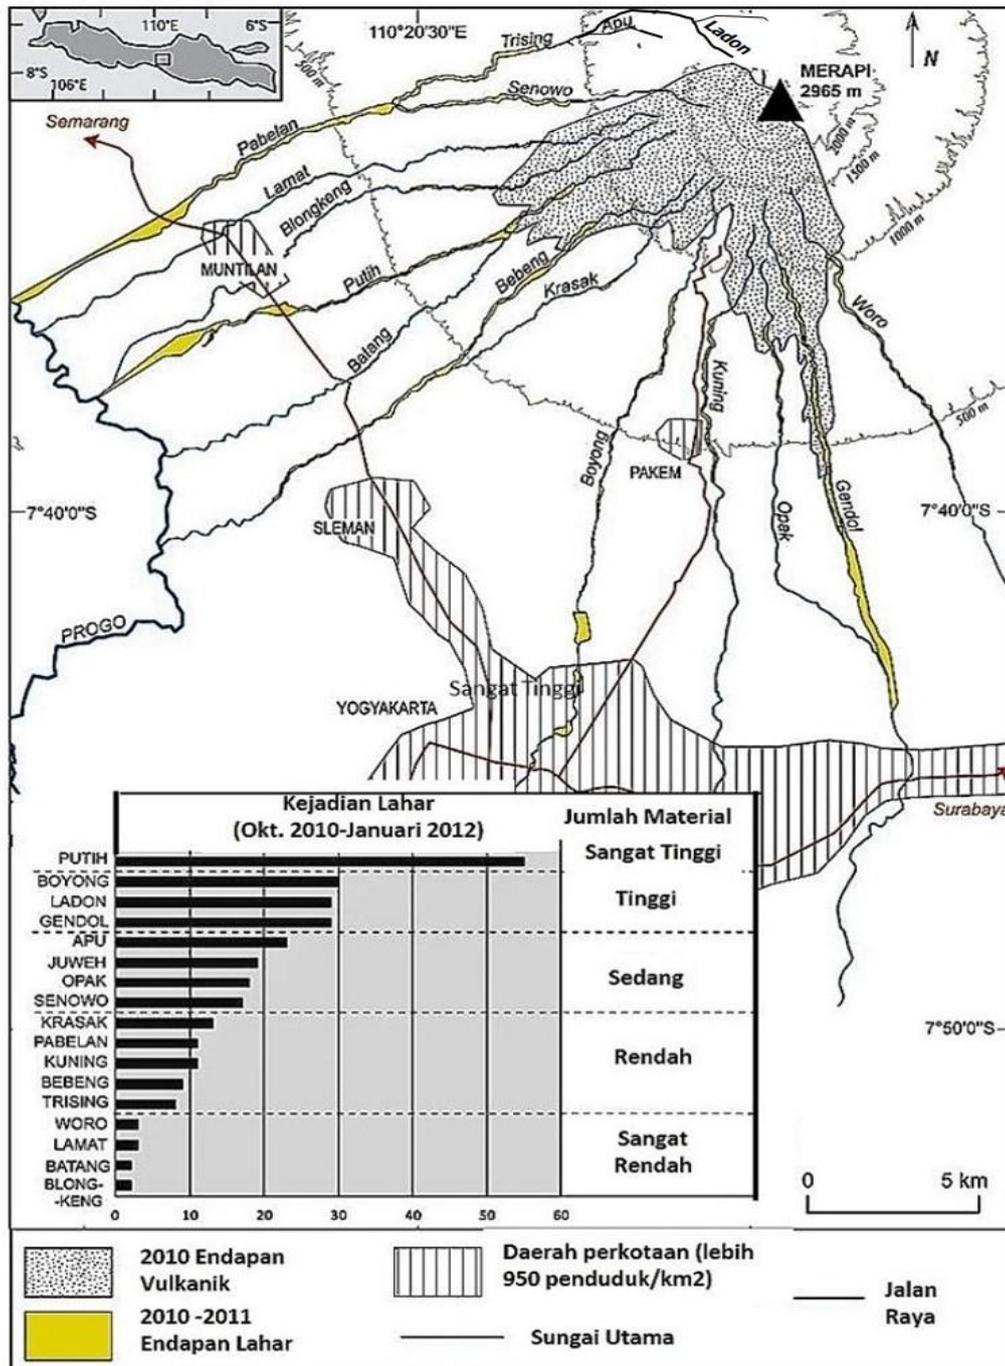
Gambar 2 Sebaran dan jumlah material vulkanis erupsi Merapi 2010

Aliran lahar pasca erupsi Merapi 2010 terjadi di hampir setiap daerah aliran sungai yang terletak di bawah kerucut aktif Gunungapi Merapi. Dampak dari terjadinya banjir lahar yang paling dahsyat terjadi di K. Putih dan K. Pabelan. Bahkan menurut Edouard de Bélizal (2013), jumlah terjadinya aliran lahar di K. Putih sekitar 55 % dari aliran lahar yang terjadi di seluruh Merapi. Penjelasan lengkapnya dapat dilihat di Gambar 2.

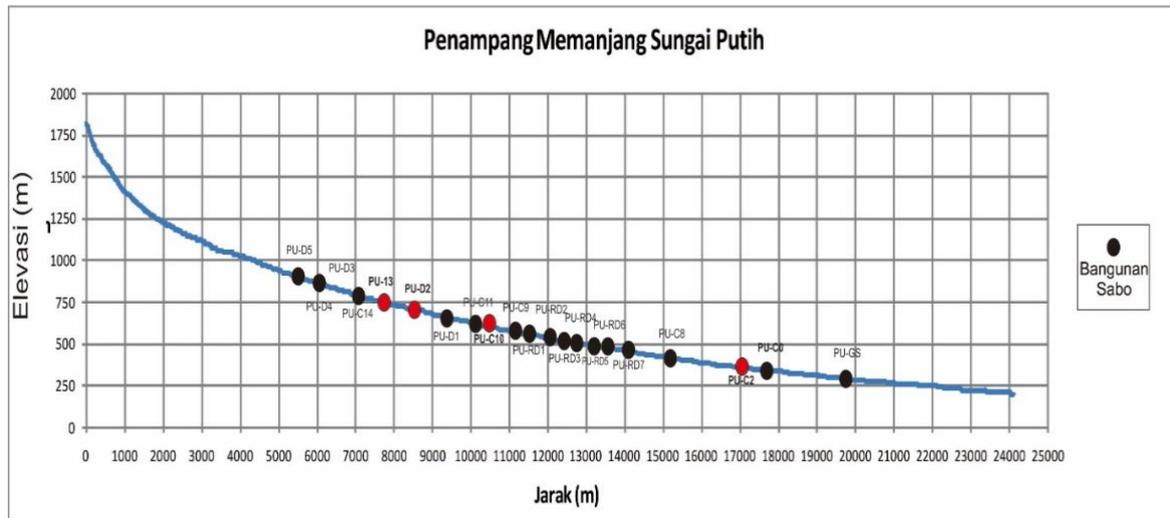
Gambar 3 Lokasi *sabodam* pada penampang memanjang Sungai Putih

*) Catatan: Untuk memudahkan mengetahui lokasi sabodam yang rusak di Kali Putih, lihat gambar 3.

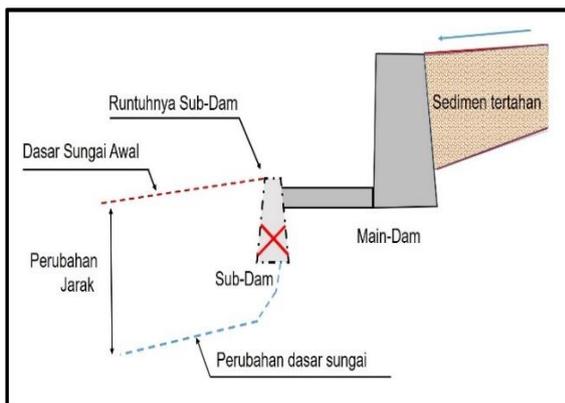
Gambar 4 Runtuhnya *sabodam* akibat degradasi dasar sungai

Kecepatan aliran lahar yang tinggi, dengan perbandingan antara sedimen pasokan dan sedimen yang terangkut tidak seimbang menyebabkan degradasi dasar sungai di bagian hilir *sabodam*. Degradasi dasar sungai di bagian hilir tersebut bila terjadi secara terus-menerus akan melemahkan pondasi *sabodam*. Hal ini dapat mengakibatkan pondasi dari sub-dam menggantung, yang pada akhirnya memicu runtuhnya bangunan secara keseluruhan. Ilustrasi ini bisa dilihat pada Gambar 4.

Berdasarkan hasil survei lapangan pada April 2013, terjadi degradasi dasar sungai di bagian hilir *sabodam* antara 8~12,8 m. Tinggi rata-rata *sub-dam* saat ini hanya 6 m, lihat Tabel 2.

Berdasarkan hasil survei lapangan pada April 2013, terjadi degradasi dasar sungai di bagian hilir *sabodam* antara 8 ~ 12,8 m. Pada saat ini tinggi rata-rata *Sub-dam* eksisting hanya 6 m. Untuk menanggulangi kerusakan *sabodam* akibat degradasi dasar sungai, dilakukan dengan memperpanjang pondasi *Sub-dam* dan atau membangun *Sub-dam* tambahan. Penambahan *Sub-dam* tersebut seperti membuat serangkaian *sabodam* seri. Tujuannya untuk memperbaiki atau mempertinggi dasar sungai dan mengurangi

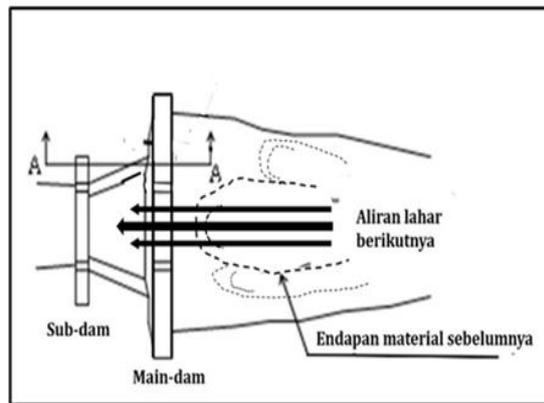
Gambar 5 Kerusakan *sabodam* akibat abrasi di pelimpah bangunan utama

Material sedimen dari aliran lahar yang tertahan di hulu *sabodam* bila terjadi secara periodik, dapat menimbulkan pengendapan sedimen pada bagian tengah bangunan. Sehingga ketika terjadi aliran lahar berikutnya aliran tersebut akan langsung mengalir melalui bagian pelimpah. Aliran lahar yang mempunyai daya rusak tinggi ketika mengalir pada pelimpah *sabodam* secara terus-menerus menyebabkan abrasi pada pelimpah *sabodam*. Abrasi yang terjadi secara terus-menerus pada pelimpah *Main-dam* dapat meruntuhkan *sabodam*, lebih jelasnya lihat Gambar 5.

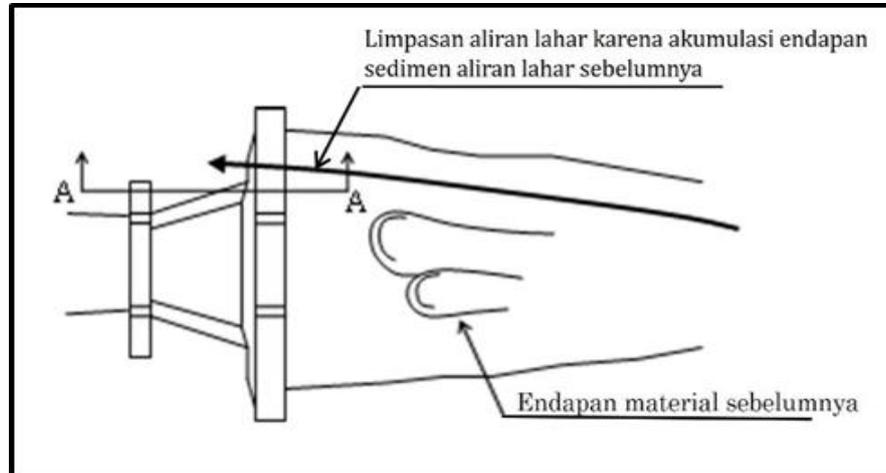
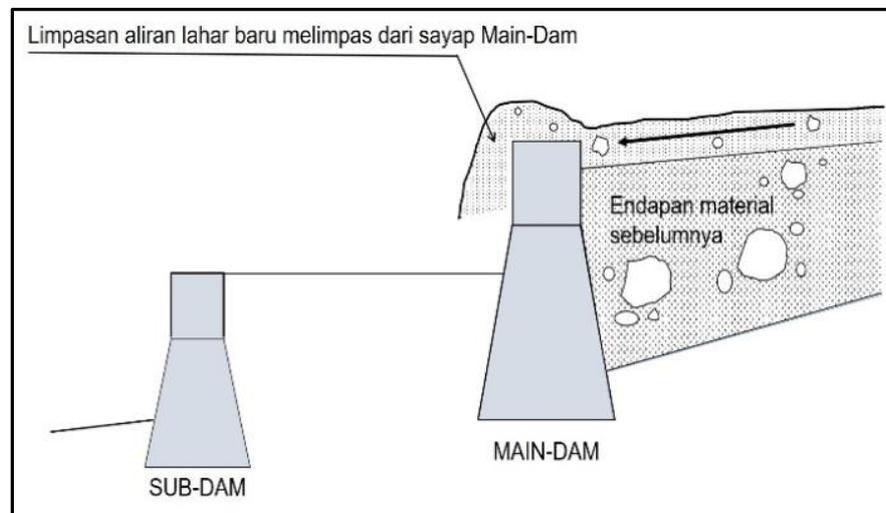
Gambar 6 Kronologis terjadinya limpasan aliran lahar pada sayap bangunan utama

Aliran lahar yang melimpas pada timbunan endapan material lahar yang mengendap di bagian tengah *sabodam* karena mempunyai tenaga yang besar akan merambat menaiki

tumpukan material endapan lama dan melimpas pada sayap *Main-dam*. Limpasan aliran lahar yang melimpas pada bagian sayap *Main-dam* akan jatuh mengenai tebing sungai di hilir bangunan sabo. Hal ini mengakibatkan tebing sungainya tergerus.

Gambar 7 Limpasan aliran lahar di sayap *sabodam*

Gambar 6 dan 7 menunjukkan terjadinya limpasan aliran lahar pada sayap bangunan utama mengakibatkan tergerusnya tebing sungai, menyebabkan fondasi *Main dam* menggantung, sehingga mengakibatkan runtuhnya *sabodam*.
