**PERUBAHAN KONDISI FISIK PASCA ERUPSI GUNUNGAPI MERAPI  
TAHUN 2010 DI DESA GLAGAHARJO  
PROVINSI DIY**

Oleh  
I Putu Ananda Citra  
Jurusan Pendidikan Geografi Universitas Pendidikan Ganesha

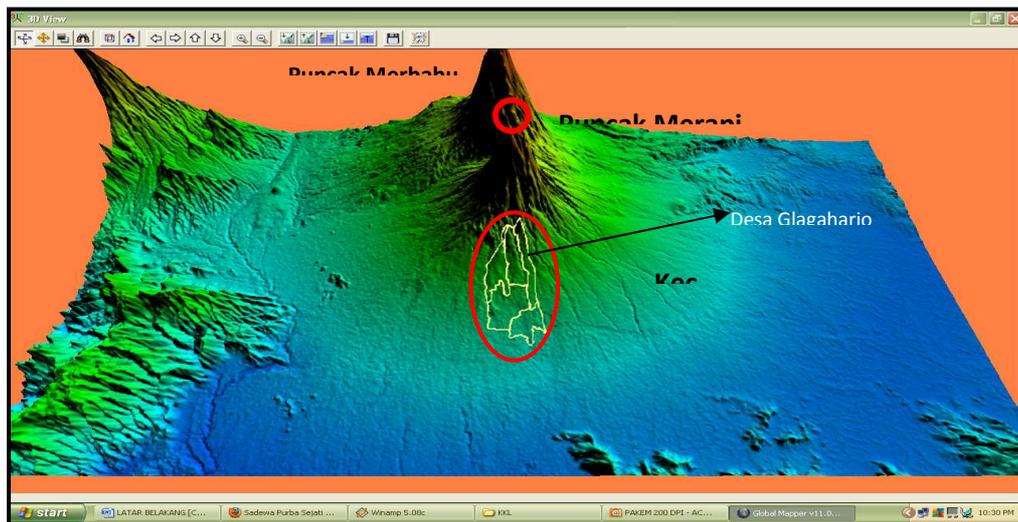
**Gambar 1. 4. Ilustrasi kedekatan Merapi dengan Kecamatan Cangkringan**

(Sumber : pengolahan data menggunakan citra SRTM dan data shapefile Kecamatan Cangkringan)

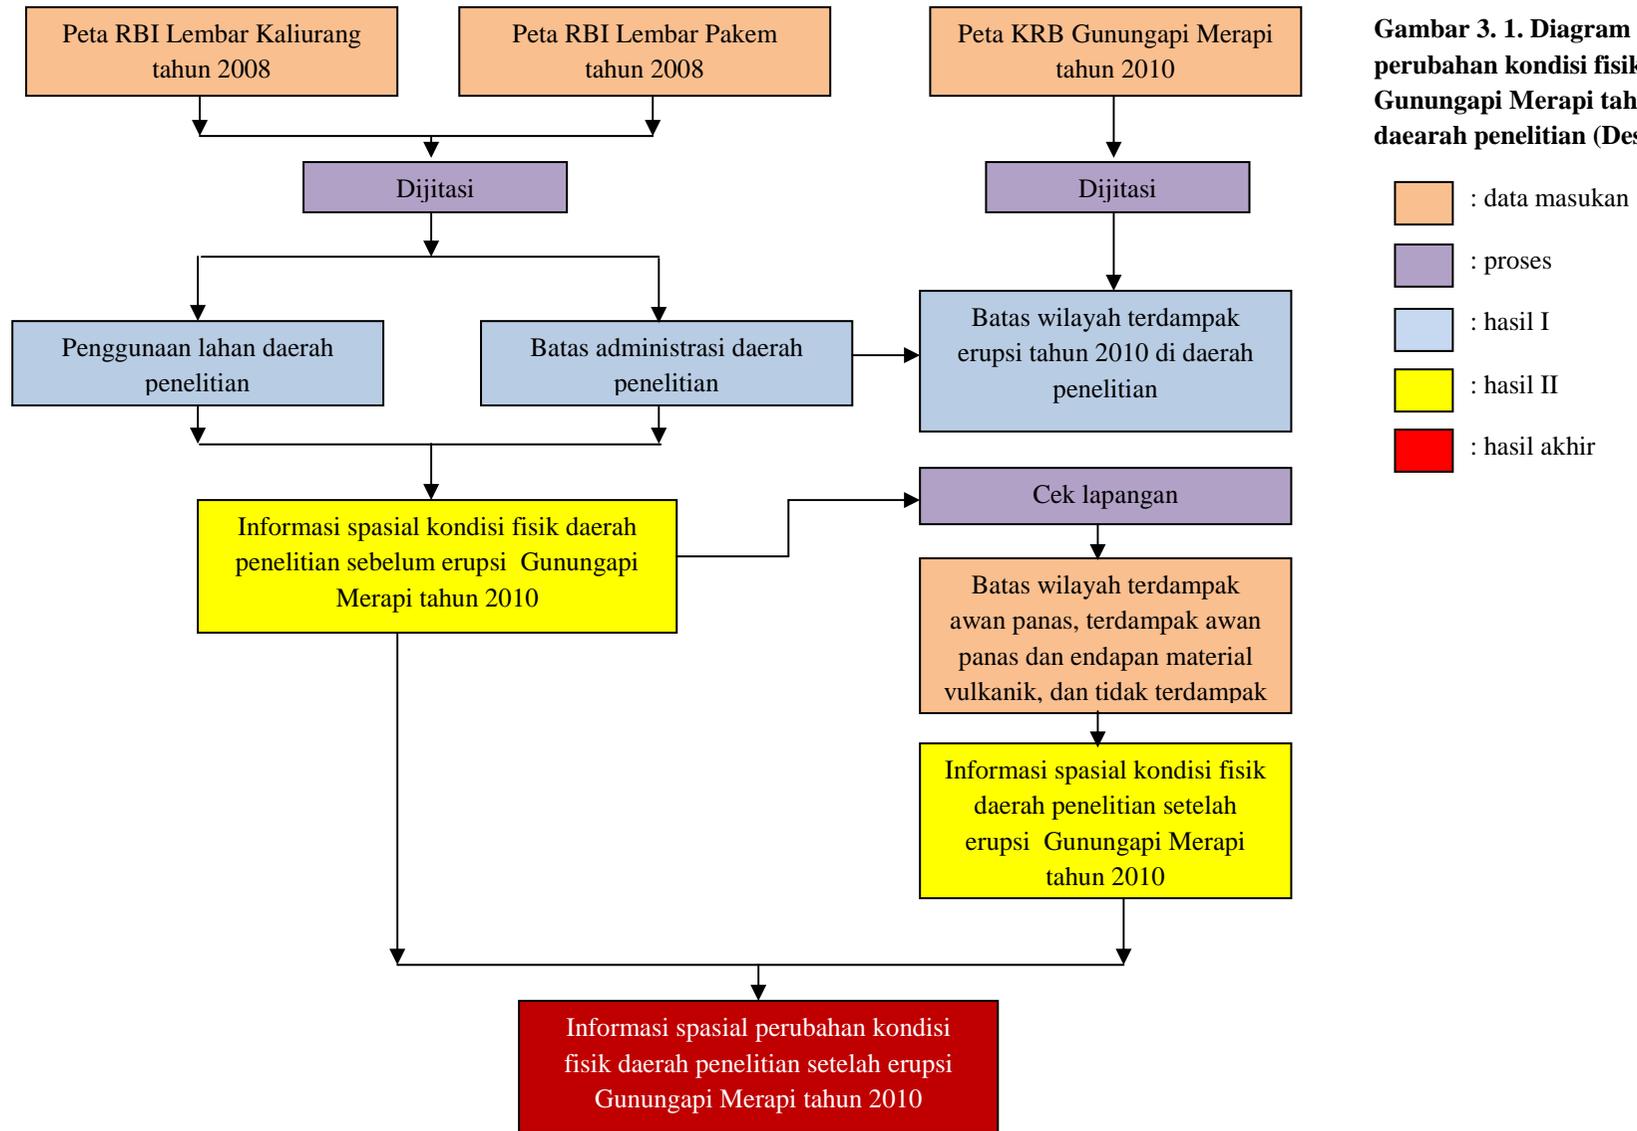
Selanjutnya dengan bantuan perangkat lunak, data- data lapangan yang sudah tergeoreferensi tersebut ditampilkan dengan data administrasi daerah penelitian untuk mengetahui persebaran perubahan kondisi fisik di daerah penelitian. Lebih jelasnya dapat di perhatikan pada diagram alir berikut.

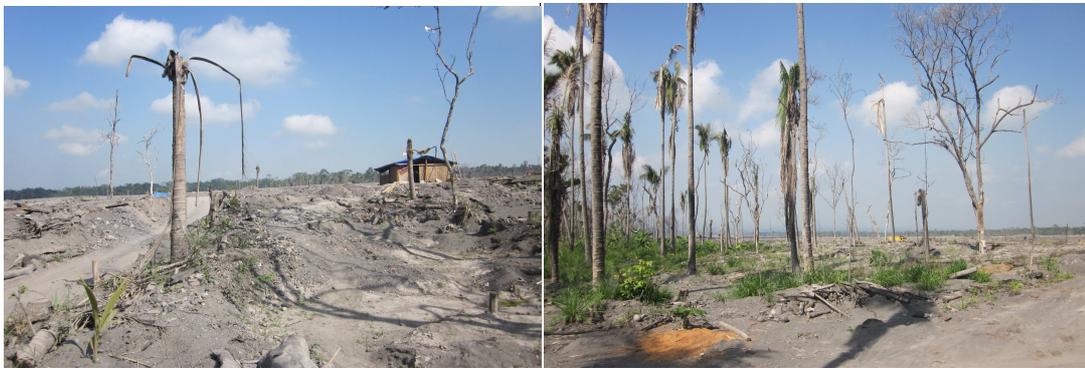
**Gambar 3. 6. Daerah yang mengalami perubahan total akibat endapan material vulkanik (Sumber: dokumentasi, Juli 2011)**

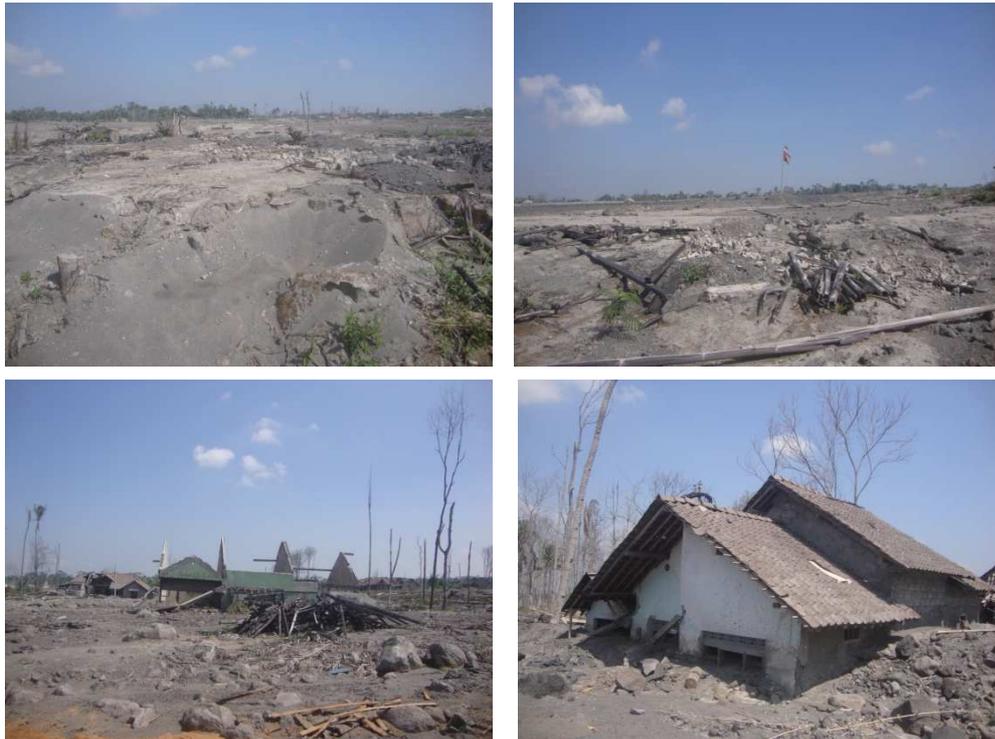
Pada kawasan yang terdampak awan panas dan material vulkanik hasil erupsi terlihat mengalami perubahan fisik secara total. Hamparan material vulkanik yang berupa campuran antara batu- batu besar, kerikil, pasir dan debu dengan keadaan seperti beberapa gambar sebagai berikut.

**Gambar 3. 7. Daerah yang mengalami perubahan total akibat endapan material vulkanik (Sumber: dokumentasi, Juli 2011)**
