## KARAKTERISTIK PERMUKIMAN KUMUH (STUDI KASUS : KECAMATAN SEMARANG UTARA KOTA SEMARANG)

**A. Karakteristik Permukiman Kumuh Kelurahan Tanjung Mas**

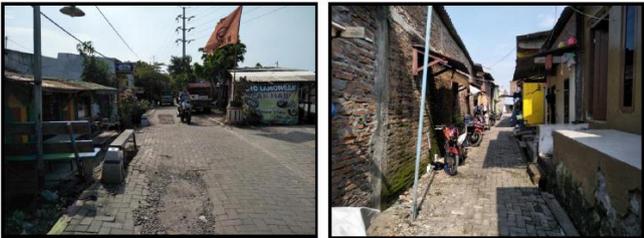
2.	Jaringan Jalan	Di Kelurahan Tanjung Mas ini permukiman kumuhnya terbagi atas dua kawasan yaitu, kawasan Kebonharjo yang permukimannya berdekatan dengan stasiun kereta api Tawang, dan kawasan Tambak Lorok yang berdekatan dengan jalan arteri (jalur pantura) dan berbatasan langsung dengan Laut Jawa. Lebar jalan lingkungan dan jalan setapak kurang dari 3 meter, sebagian besar kondisi jalan mengalami kerusakan.

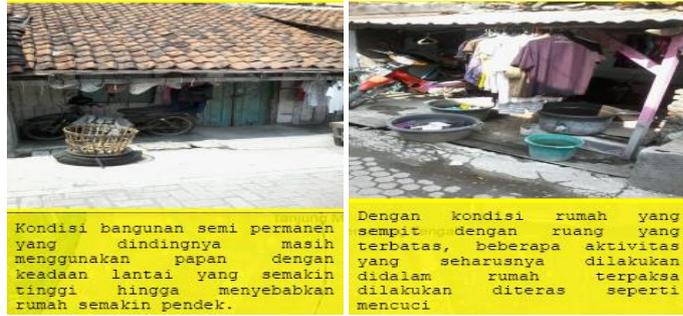
6.	Pengelolaan Sampah	Pengelolaan persampahan belum optimal, kapasitas jumlah dan volume TPS belum terpenuhi.
7.	Kondisi Bangunan	Masih ditemukan rumah dengan keadaan yang semi permanen dengan kepadatan bangunan yang tinggi,

Kondisi bangunan semi permanen yang dindingnya masih menggunakan papan dengan keadaan lantai yang semakin tinggi hingga menyebabkan rumah semakin pendek.

Dengan kondisi rumah yang sempit dengan ruang yang terbatas, beberapa aktivitas yang seharusnya dilakukan didalam rumah terpaksa dilakukan diteras seperti mencuci

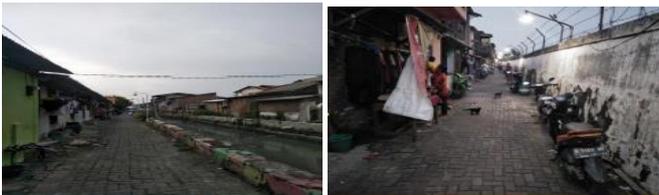
6.	Pengelolaan Sampah	Pengelolaan sampah sudah cukup memadai, namun masih ada sebagian warga yang kurang kesadarannya terkait kebersihan lingkungannya
7.	Kondisi Bangunan	Jenis rumah semi permanen dan non permanen masih banyak ditemukan dikawasan kumuh ini.

<p>kondisi bangunan yang tersusun membentuk suatu permukiman yang mengikuti garis sempadan sungai, dengan kondisi bangunan sebagian besar semi permanen.</p> <p>kondisi bangunan yang tersusun membentuk suatu permukiman yang mengikuti garis sempadan rel kereta api, dengan kondisi bangunan sebagian besar semi permanen.</p>
