TRANSFORMASI *SHOPHOUSE* DI KOTA PADANG LAMA

Duddy Fajriansyah¹, Jonny Wongso²

^{1,2}Program Studi Teknik Arsitektur, Fakultas Teknik Sipil dan Perencanaan
Universitas Bung Hatta - Padang, 25133, Indonesia

ABSTRAK

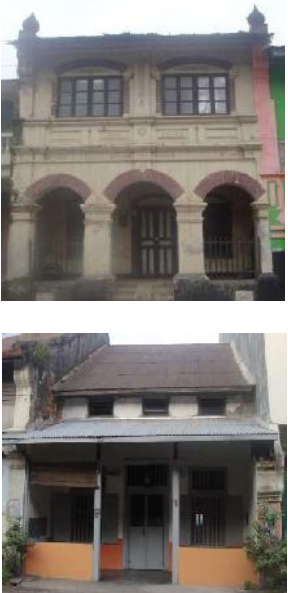
Tabel 1. Karakteristik *Shophouse*

| Bentuk Fasad | Karakteristik |
|---|---|
| | <ol style="list-style-type: none"> 1. Berada pada kawasan Kota Tua 2. Muka bangunan menghadap ke jalan 3. Tidak ada sempadan bangunan 4. Merupakan bangunan deret/ berdempet melalui bangunan sebelahnya 5. Memiliki 1 sampai 3 lantai 6. Memiliki teras yang dikenal melalui kaki lima atau <i>five foot way</i> 7. Bentuk fasad yang simetris 8. Bentuk atap pelana 9. Penutup atap dari seng 10. Posisi pintu masuk berada di tengah yang terdapat jendela pada kanan dan kirinya. |

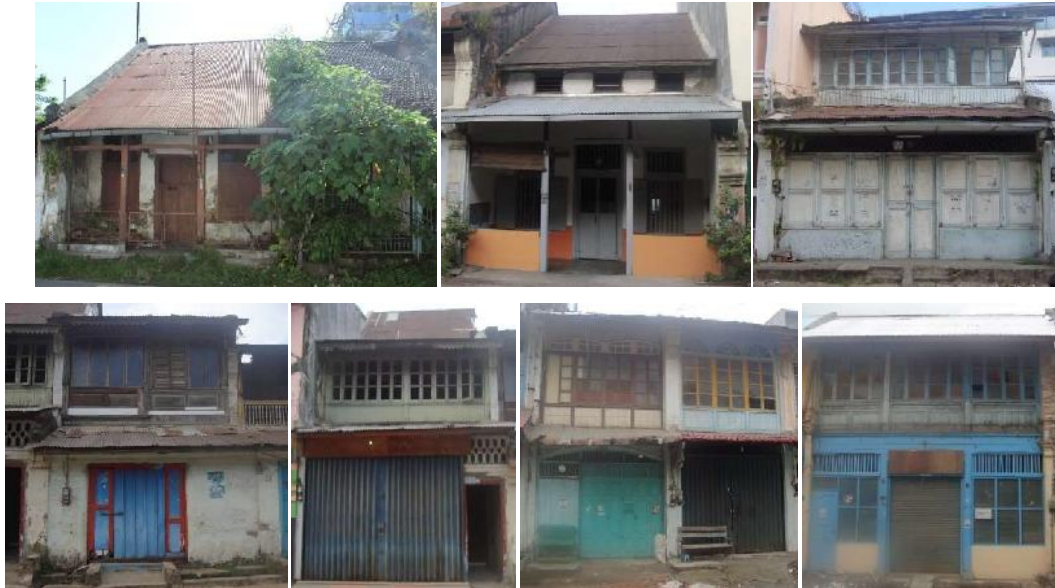
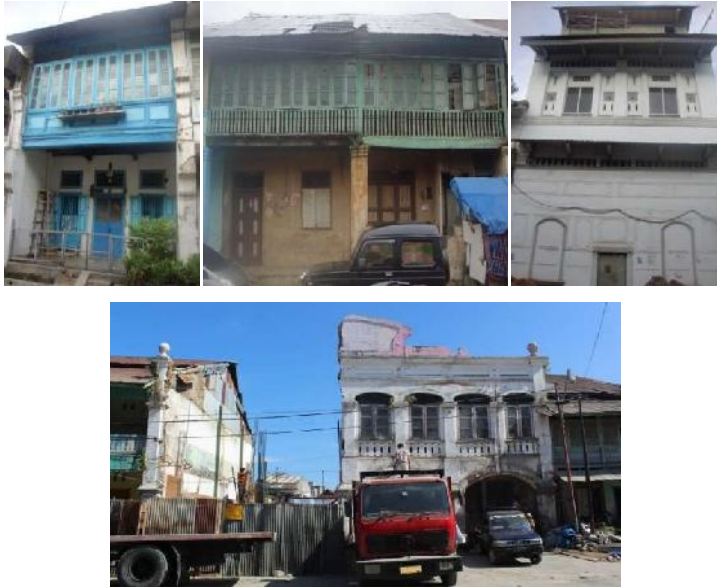
Gambar 5: Dokumentasi *Fasade Shophouse* di Kota Padang Lama
(Sumber : Dokumentasi Penulis, 2017)

Berikut beberapa foto bentuk fasad bangunan *shophouse* hasil observasi di Kota Padang Lama yang penulis ambil secara acak:

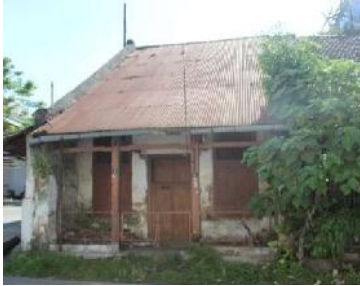
Gambar 7: Karakter *Shophouse* tipe I
Sumber Dokumentasi Penulis, 2017

- a) Memiliki 1 lantai bangunan.
- b) Teras depan yang luas melalui ukuran $\pm 2\text{m}$
- c) Material atap seng dan genteng.
- d) Bentuk atap pelana tidak bertingkat.
- e) Material dinding batubata yang dipester.
- f) Jendela dan ventilasi melalui bentuk dasar persegi.
- g) Susunan pintu dan jendela simetris
- h) Daun pintu dan daun jendela terbuat dari kayu/papan
- i) Memiliki pagar pada teras depan

Dilihat dari bentuk fisiknya *shophouse* tipe I ini merupakan tipe awal dari bangunan *shophouse*, dari gambar dokumentasi dapat dilihat bahwa bangunan tipe I ini tidak bertingkat, memiliki teras depan, pintu masuk di tengah dan diapit oleh jendela pada sebelah kiri dan kanannya, bentuk atap pelana yang menerus dari belakang hingga teras, material seng saat ini menggunakan seng namun pada bangunan disebelahnya yang serupa menggunakan material atap yang berbeda yaitu menggunakan atap genteng (Teracota).

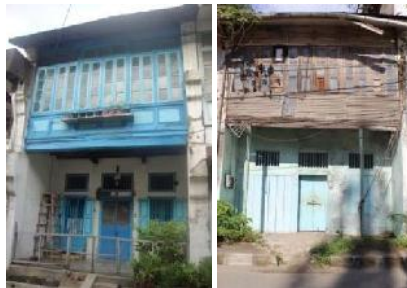
Gambar 8: Karakter *Shophouse* tipe II
Sumber Dokumentasi Penulis, 2017

- a) Memiliki dua lantai bangunan.
- b) Memiliki kolom melalui profil ornamen khas kolonial Belanda
- c) Teras depan yang luas melalui ukuran $\pm 2\text{m}$
- d) Material atap seng
- e) Bentuk atap pelana.
- f) Material dinding stucco (batubata yang dipester) dan dinding papan pada bagian muka lantai atas bangunan
- g) Jendela melalui bentuk dasar persegi
- h) Dinding muka bangunan lantai atas lebih menjorok ke muka dari pada dinding muka lantai dasar yang agak lebih kedalam.

Berdasarkan bentuk fisiknya bangunan *shophouse* yang telah mengalami perubahan pertama adalah merupakan bangunan berlantai lebih dari satu (berlantai dua). Pada lantai dasar masih memiliki teras pada bagian depannya, untuk pintu masuk masih berada di tengah dan diapit oleh dua buah jendela, pada lantai dua dinding terbuat dari papan yang disusun dan berjendela, karena bangunan ini merupakan bangunan deret maka pada kolom sisi kiri dan kanannya sudah terdapat profil ornamen khas kolonial Belanda. Bentuk atap adalah bentuk pelana.

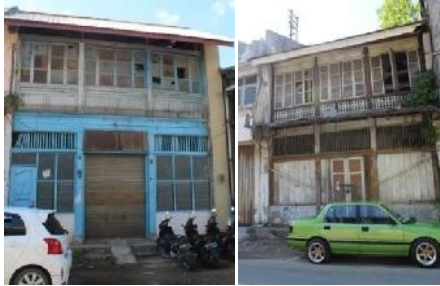
Gambar 9: Karakter *Shophouse* tipe III
Sumber Dokumentasi Penulis, 2017

- a) Memiliki dua lantai bangunan.
- b) Memiliki kolom melalui profil ornamen khas kolonial Belanda
- c) Tidak memiliki teras depan
- d) Terdapat kanopi melalui lebar 80 cm sampai Melalui 1 m.
- e) Material atap seng melalui bentuk pelana.
- f) Material dinding batubata yang dipester dan dinding papan pada muka lantai atas bangunan
- g) Jendela melalui bentuk dasar persegi.
- h) Muka bangunan antara lantai satu dan dua bangunan sama rata.

Berdasarkan bentuk fisiknya bangunan *shophouse* perubahan kedua adalah merupakan bangunan berlantai lebih dari satu (berlantai dua). Pada lantai dasar tidak lagi memiliki teras pada bagian depannya, untuk pintu masuk tidak berada di tengah tetapi disamping kiri atau kanan bangunan memiliki satu buah jendela, pada lantai kedua dinding depan menggunakan papan dan berjendela, karena bangunan ini merupakan bangunan deret maka pada kolom sisi kiri dan kanannya sudah terdapat profil ornamen khas kolonial Belanda. bentuk atap adalah bentuk pelana.

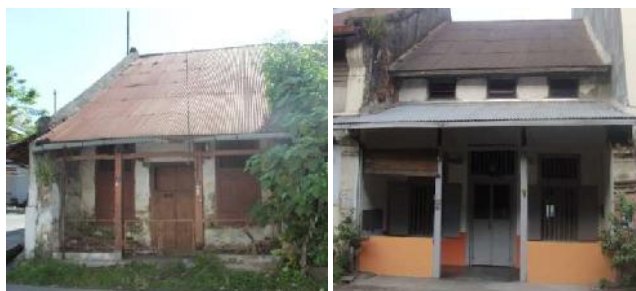
Gambar 12: Typologi *Shophouse* tipe I
Sumber: Dokumentasi Penulis, 2017

1. Ragam bentuk fasad bangunan *Shophouse* tipe I adalah bangunan *Shophouse* yang memiliki ketinggian bangunan ± 6 s/d 7 m, dan memiliki teras yang cukup lebar melalui ukuran ± 3 m, serta memiliki bentuk atap tersusun pada bagian depan.

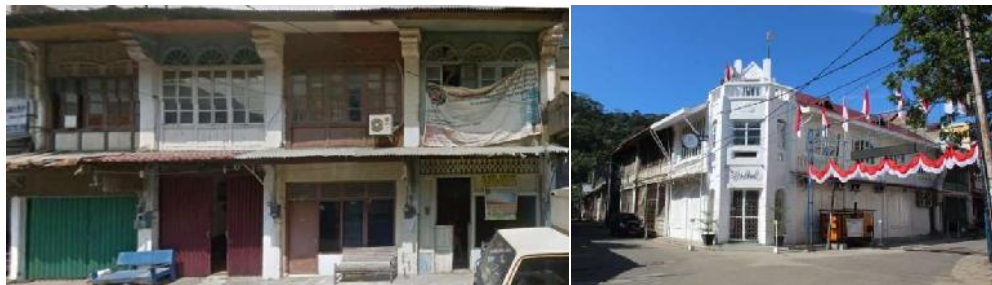
Gambar 15: Typologi *Shophouse* tipe IV
 Sumber : Dokumentasi Penulis, 2017

4. Ragam bentuk fasad bangunan *Shophouse* tipe IV adalah bangunan *shophouse* yang tidak memiliki teras pada lantai dasar.

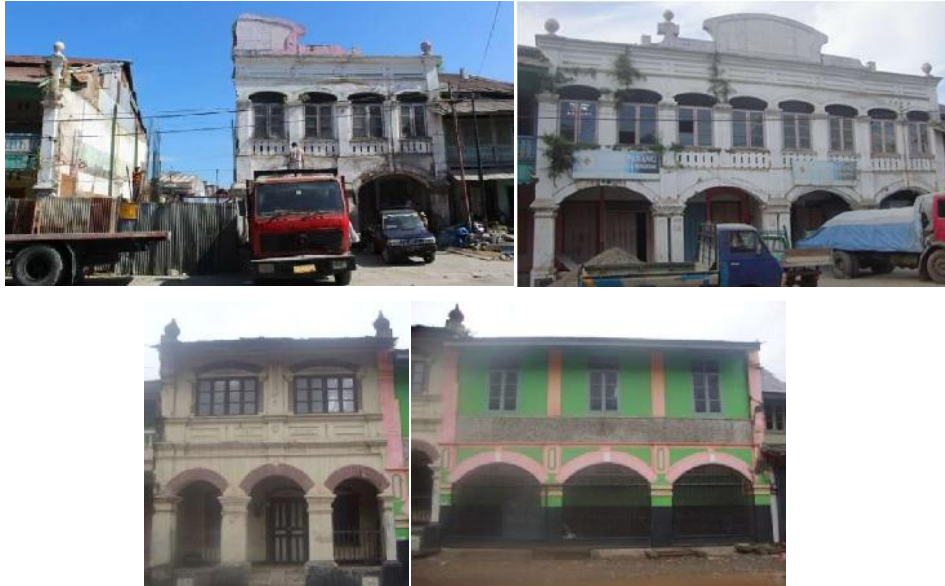
Gambar 16: *Typologi Shophouse tipe V*
Sumber : Dokumentasi Penulis, 2017

5. Ragam bentuk fasad bangunan *Shophouse* tipe V adalah bangunan *Shophouse* yang memiliki arcade pada bangunan teras depannya, memiliki langgam arsitektur *artdeco*.
