PENANGANAN BENDUNG GUNTUR DENGAN KONSTRUKSI BENDUNG KARET BERPELINDUNG BAJA (*OBERMEYER CREST GATE*)

M. Afif Salim* dan Agus B Siswanto

Jurusan Teknik Sipil, Fakultas Teknik, Universitas 17 Agustus 1945 Semarang
Jl. Pawiyatan Luhur, Bendan Duwur, Semarang 50236.

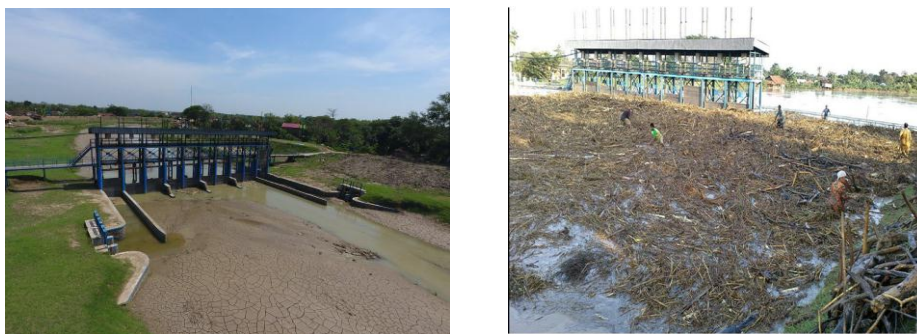
Gambar 1. Sedimentasi Bendung Guntur ; Blocking sampah di Hulu Bendung Guntur (Dokumentasi Pribadi, 2018)

Bendung Guntur berlokasi di Desa Guntur kecamatan Guntur kabupaten Demak dibangun pada tahun 1912-1914 pada masa pemerintahan Hindia Belanda yang merupakan Bendung Skot Balk dengan 10 buah lubang/pintu berupa Bendung Gerak dengan lebar pintu 2,50 m, pada 1974 oleh Proyek Jeratun Seluna (sekarang Balai Besar Wilayah Sungai Pemali Juana) Bendung Guntur direhabilitasi dengan menaikkan mercu + 0,90 m dan mengganti putaran-putaran pintu dari putaran samping ke putaran muka. Pada 1982, 10 pintu tersebut diganti dengan pintu sorong kayu yang digerakkan dengan tenaga listrik. Tahun 2008 pintu sorong kayu diganti pintu baja dan menaikkan tinggi mercu + 0,48 m dengan harapan bisa melewati debit banjir dengan baik. Akibat terjadinya kerusakan dibagian hulu sungai dan kurangnya kesadaran penduduk yang bertempat tinggal disepanjang sungai dalam membuang sampah sisa hasil pertanian, serta sedimentasi yang luar biasa, maka pada Bendung Guntur terjadi blocking sampah serta sedimen (Gambar 1) yang mengakibatkan banjir dibagian hulu bendung melimpas dan membuat tanggul jebol.

Kurang optimalnya fungsi pintu pembilas Bendung Guntur akibat sedimentasi, pada saat banjir pintu gerak tertutup sampah sehingga menyebabkan aliran air banjir terhambat, hal ini mengakibatkan banjir/limpas dibagian hulu Bendung Guntur, permasalahan Bendung Guntur saat ini adalah sebagai berikut :

1. Terjadi blocking di Bendung Guntur yang disebabkan oleh sampah sisa hasil pertanian yang dibuang oleh masyarakat di badan sungai KB.1/ Sistem sungai Jragung, sehingga menutup aliran banjir pintu bendung.

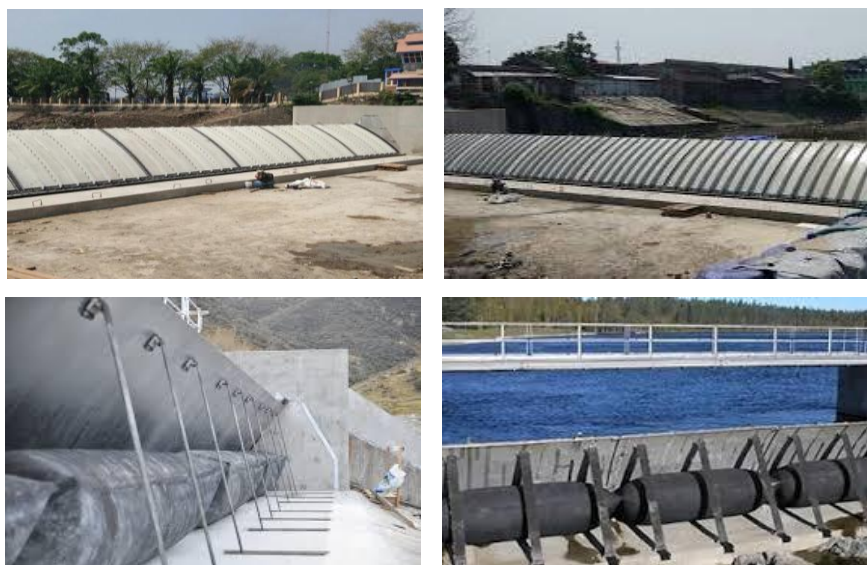
Gambar 2. Contoh Konstruksi Bendung Karet Berpelindung Baja di Kali Anyar/ Kali Pepe Surakarta (Balai Besar Wilayah Sungai Bengawan Solo, 2016)

Penggunaan Bendung Karet berpelindung baja dipilih (Gambar 2) dalam penanganan Bendung Guntur karena lebih baik dari pada bendung karet biasa, karena pada konstruksi bendung karet berpelindung baja terdapat panel baja yang melindungi bendung karet dari cuaca, panas, ozon, dan
