# UPAYA PENANGANAN LOKASI RAWAN KECELAKAAN RUAS JEMBATAN CIKUNDUL JALAN RAYA PUNCAK JAWA BARAT

## Abstract

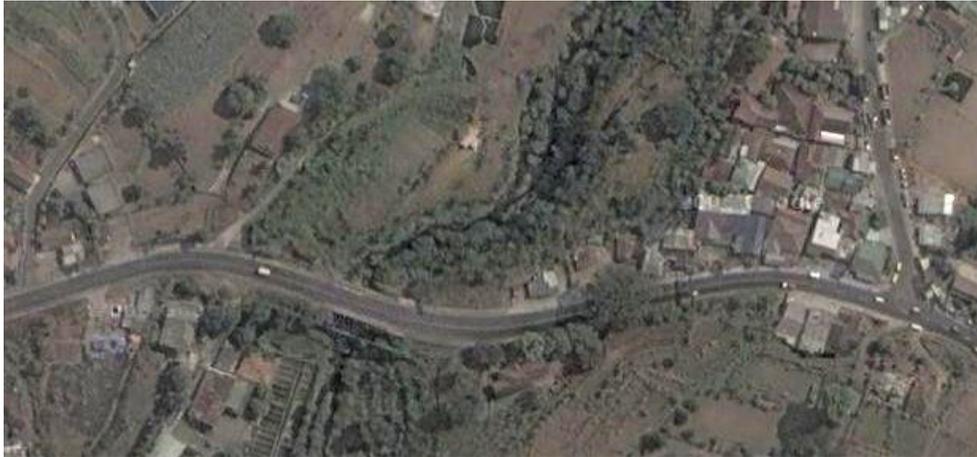
**Gambar 1** Lokasi Jembatan Cikundul

Dari arah Bogor atau Jakarta, sebelum memasuki Jembatan Cikundul, ruas jalan tersebut menurun sepanjang 1,0 km dengan kelandaian 5%, dan selanjutnya menikung ke kanan ketika masuk jembatan. Radius lengkung, yang diperoleh dari gambar Googlemap, adalah 50 m. Kebebasan samping pada lengkung ini diukur dari tepi jalan sepanjang 1,5 m. Setelah keluar dari jembatan, jalan tersebut menikung ke kiri dengan radius 50 m, menanjak sepanjang 150 m dengan kelandaian 5%, dan menikung ke kanan sebelum masuk ke persimpangan. Kecepatan rencana pada lengkung horizontal tersebut, berdasarkan radius tikungan yang diperoleh diperkirakan sebesar 40 km/jam. Gambar 2 memperlihatkan kondisi jalan dan lingkungan dilihat dari arah Jakarta.

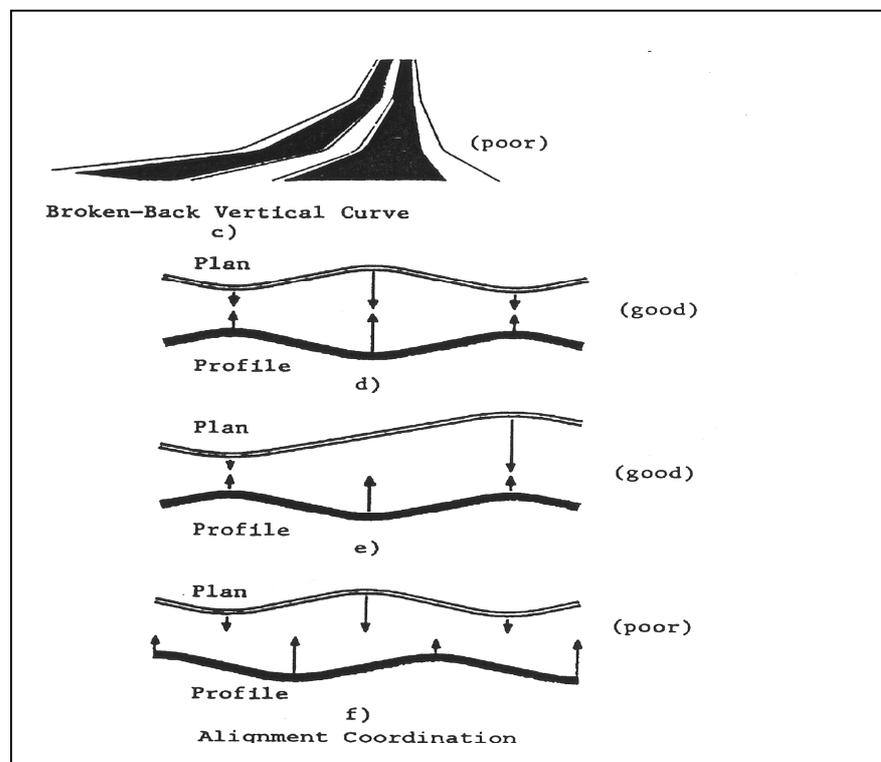
**Gambar 3** Koordinasi Lengkung Horisontal dan Vertikal

Koordinasi antara alinyemen horisontal dan alinyemen vertikal harus selaras. Puncak lengkung vertikal harus tepat berada pada puncak lengkung horisontal. Pada lokasi ini puncak lengkung vertikal tidak tepat berada pada puncak lengkung horisontal, sehingga keselamatan lalu lintas menjadi berkurang. Kondisi ini diperparah dengan banyaknya tempat-tempat usaha di pinggir jalan yang mengakibatkan kebebasan samping pengemudi terhalang oleh adanya kios-kios tersebut. Gambar 3 memperlihatkan koordinasi lengkung vertikal dan horisontal.
