MAGISTER ARSITEKTUR
UNIVERSITAS DIPONEGORO

KASUS 6

JL. MADUREKSO NO. 40
RUMAH ARI NURYANTO

TIPE BANGUNAN :
MODERN-KOLONIAL

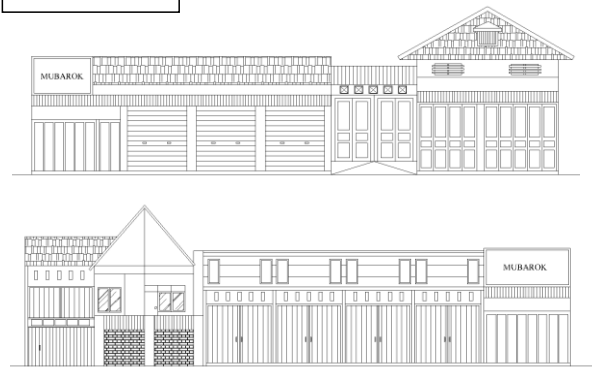
TAMPAK

Selain terjadi perubahan ruang juga terjadi perubahan fasad bangunan yang awalnya bergaya kolonial dan tertutup dengan tembok (kilungan) saat ini sudah direnovasi menjadi lebih modern dan terbuka menghadap ke arah jalan.

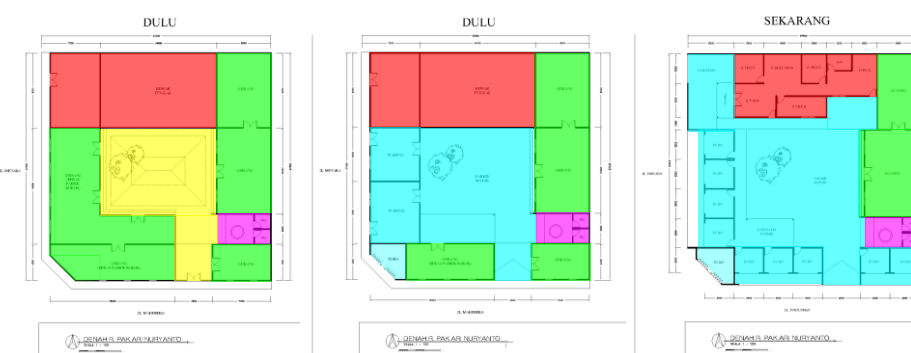
ZONASI :

Zonasi ruang rumah sebelum dan sesudah mengakomodasi kebutuhan fasilitas wisata terjadi perubahan fungsi ruang yang begitu signifikan sehingga mempengaruhi zonasi pada area kilungan rumah. Untuk rumah tinggal secara langsung tidak terjadi perubahan zonasi karena berada ruang berbeda. Namun lambat laun ketika kebutuhan ruang parkir meningkat (disaat-saat ada event besar) oleh karyawannya pak Ari halaman rumah inti (sebelah utara) juga digunakan untuk lahan parkir.

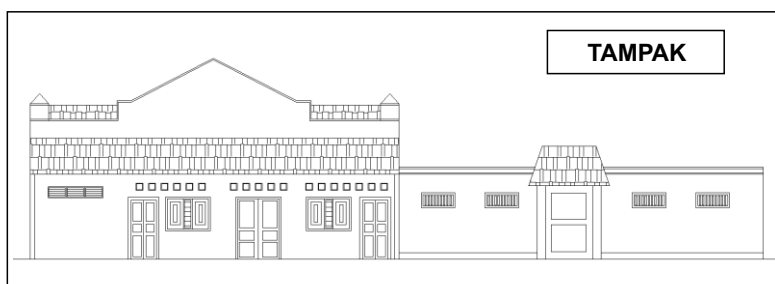
TAMPAK

Fasad kilungan telah mengalami renovasi namun masih dapat dilihat bekas detail kekunoannya. Selain itu dengan tujuan untuk membuat kantor yayasan dan memfasilitasi ruang parkir serta ruang untuk acara besar di Menara Kudus, maka ditatalah ruang kompleks tersebut sedemikian rupa dengan dibangun beberapa ruang pendukung.

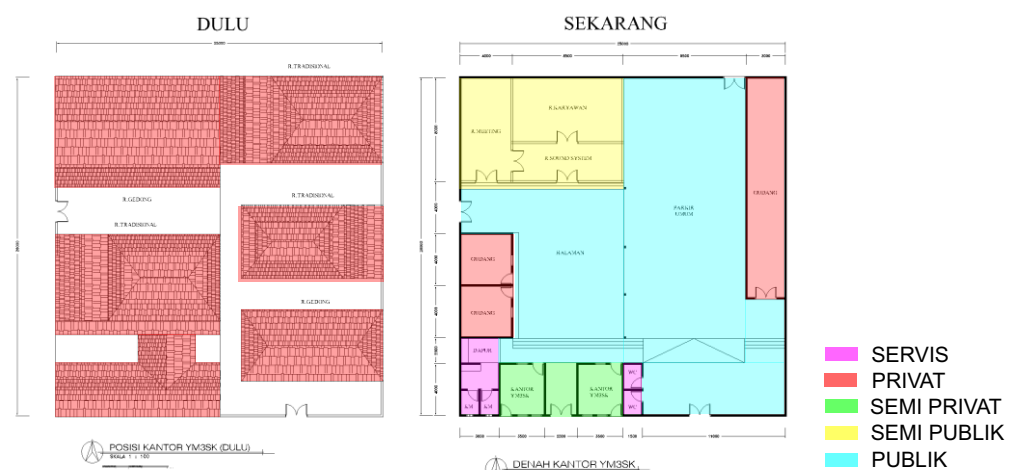
ZONASI :

Zonasi ruang memang sangat berubah secara signifikan karena fungsi dari bangunan juga berubah, yang dulunya sebagai kompleks rumah tinggal tertutup (kilungan) dan sekarang menjadi tempat pelayanan bagi wisatawan yang memfasilitasi ruang-ruang yang dibutuhkan (ruang parkir, WC umum, area pagelaran acara). Sehingga mengubah zonasi ruang yang dulunya privat/ semi privat menjadi mayoritas lebih publik.

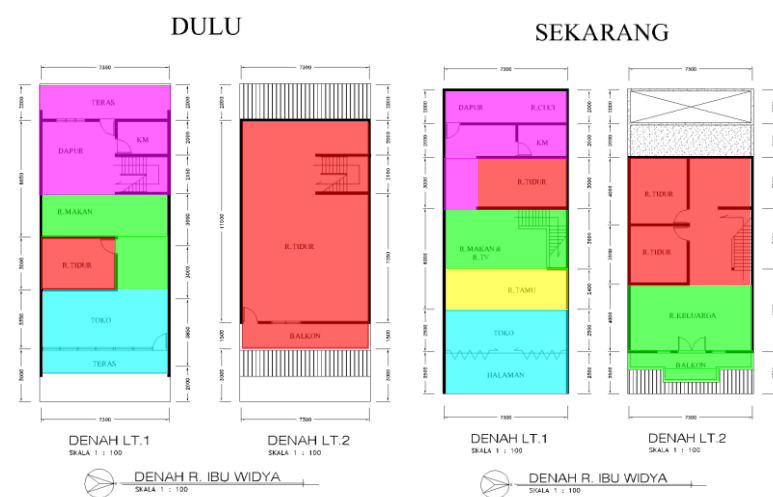
ZONASI :

Zonasi ruang antara rumah dulu dan sekarang tidak begitu mengalami perubahan yang cukup menonjol karena memang pada dasarnya fungsi rumah yang sama dengan pengorganisasian ruang sama mengakibatkan zonasi yang tidak begitu banyak berubah.

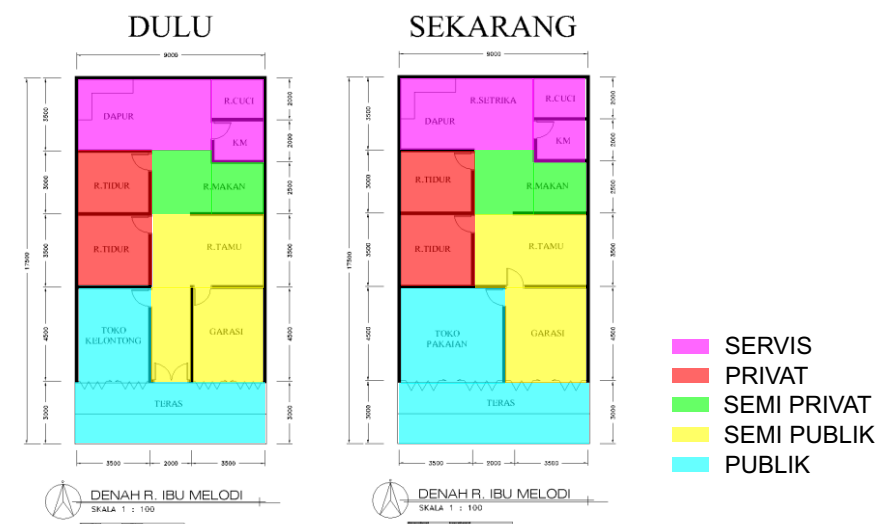
ZONASI :
Karena rumah tersebut dulunya telah berfungsi sebagai rumah usaha maka pembagian ruangnya cukup jelas. Pada bagian depan rumah difungsikan sebagai ruang usaha sedangkan pada bagian belakang secara keseluruhan difungsikan sebagai rumah tinggal. Hal ini juga dilatarbelakangi kedekatan terhadap jalan sehingga orientasi rumah menghadap ke arah selatan.
