PENANGANAN DAERAH RAWAN LONGSOR DENGAN MENGGUNAKAN METODE *SHOTCRETE*

Program Study Perkeretaapian, Sekolah Tinggi Transportasi Darat

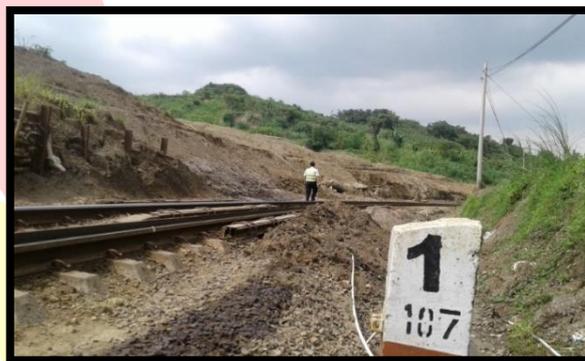
Ciganea. Kondisi di wilayah studi dari hasil pengamatan secara langsung di dapatkan bahwa sepanjang jalan rel terdapat lereng yang berada di bahu lintas jalan kereta api tersebut.

GAMBAR 1 KONDISI TEBING PADA KM 107

- a. Keadaan Lereng
Sudut lereng cukup curam yakni 65° dengan puncak ketinggian 15 meter dan keadaan medan terdiri dari pegunungan dan perbukitan dengan kondisi tanah yang kurang mantap.
- b. Drainase
Adanya aliran air atau drainase merupakan faktor penyumbang terbesar

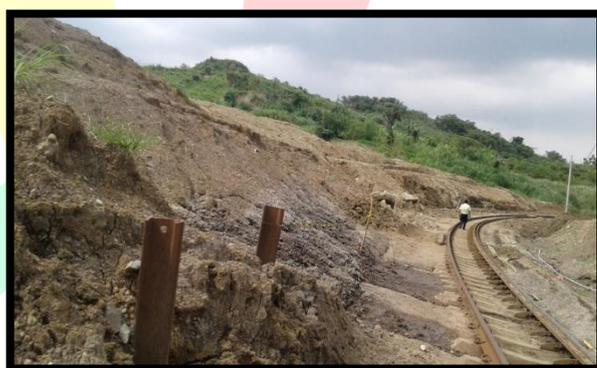
Penanganan yang telah dilakukan adalah dibuatnya turap baja menggunakan rel bekas untuk menahan longsor tanah agar tidak masuk ke ruang bebas kereta api pada lintas tersebut. Tetapi masih saja belum menjadi penanggulang yang tepat sehingga masih ada material longsor yang dapat masuk ke ruang bebas kereta api dan belum ada penangan lebih lanjut untuk mencegah longsor pada lintas tersebut.

GAMBAR 2 PENANGANAN MENGGUNAKAN TURAP BAJA REL BEKAS

Pada daerah rawan longsor KM 107+100 – KM 107+300 digunakan penanganan dengan menggunakan metode turap baja dari rel bekas. Turap baja merupakan konstruksi yang dapat menahan tekanan tanah di sekitarnya, dan mencegah longsor. Turap baja dari rel bekas terdiri dari beberapa batang rel yang di pancangkan ke dalam tanah. Dan membentuk formasi dinding vertical yang berguna menahan tanah. Tetapi metode turap baja ini dinilai kurang optimal dikarenakan masih terjadi masuknya material longsor ke sekitar jalan rel.
