Usulan Manajemen Pengunjung Situs Makam Sunan Kalijaga, Kelurahan Kadilangu, Kabupaten Demak

Tim Pengabdian kepada Masyarakat:
Musadad dan Nindi Jawining Aji

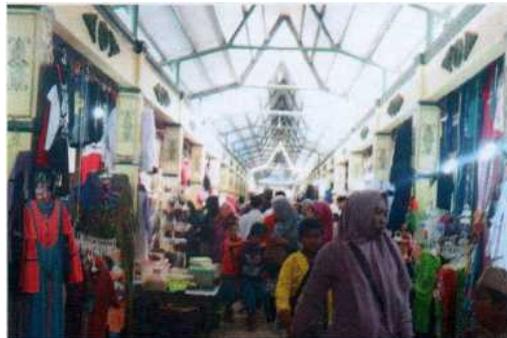
Foto 1. Koridor menuju makam Sunan Kalijaga

Peziarah yang mengunjungi Situs Makam Sunan Kalijaga secara resmi masuk dari gerbang sebelah selatan. Dari gerbang ini, pengunjung melewati koridor sepanjang \pm 150 m dengan lebar 3,2 m. Koridor tersebut cukup ideal karena lebarnya sesuai, bagus, beratap, dan lantai berkeramik sehingga kenyamanan pengunjung terpenuhi walaupun peziarah berjalan dari dua arah yang berlawanan. Permasalahannya adalah di sepanjang koridor ini disediakan tempat untuk menjual souvenir sehingga tidak ada ruang untuk keluar dari koridor. Bahkan, di beberapa titik, beberapa penjual masuk ke koridor sehingga ruang untuk pejalan kaki terkurangi sekitar 80 cm. Akibatnya, pada saat puncak kunjungan peziarah di bulan Ruwah (satu bulan sebelum bulan Ramadan), koridor ini

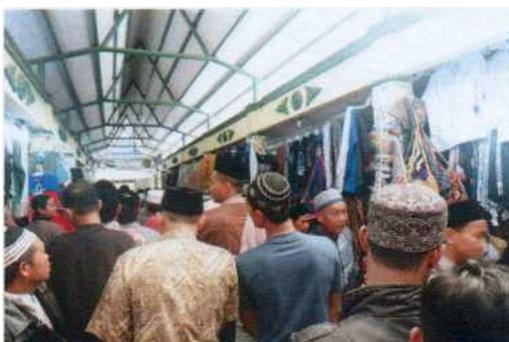
Foto 2. Simpul kemacetan peziarah dan beberapa titik koridor yang dimasuki pedagang souvenir

begitu padat oleh peziarah, bahkan sampai macet total. Kemacetan di koridor ini terjadi hanya karena ada satu pintu masuk menuju area makam dan peziarah yang masuk dan keluar, yang berjalan dengan dua arah yang berlawanan. Hal yang perlu dikhawatirkan adalah jika terjadi kondisi darurat pada saat peziarah sangat padat sehingga diperlukan upaya penyelamatan terhadap peziarah jika mengalami kendala yang sangat besar. Diperlukan solusi alternatif manajemen pengunjung yang dapat dilaksanakan mulai dari yang paling ideal hingga yang kemungkinannya paling dekat untuk dilaksanakan.

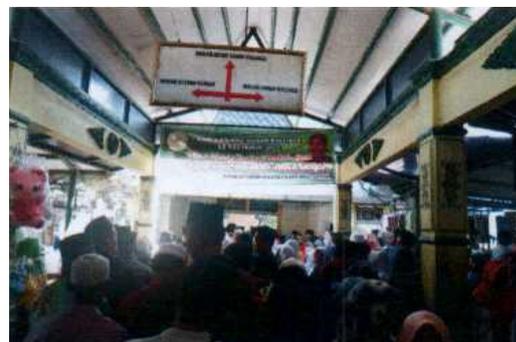
Foto 3. Kondisi eksisting alur peziarah yang masuk dan keluar situs ditunjukkan dengan tanda panah

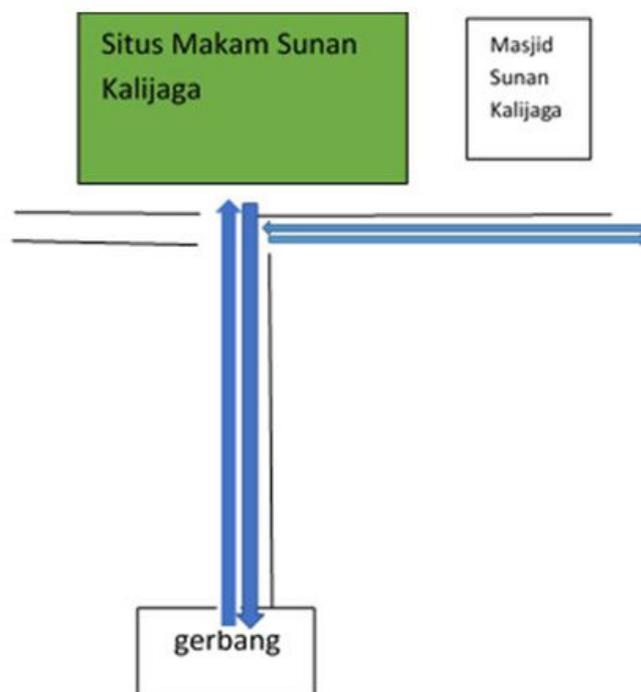
Foto 1 Kondisi eksisting alur peziarah yang masuk dan keluar situs ditunjukkan dengan tanda panah

Selain koridor yang menuju arah makam Sunan Kalijaga, terdapat koridor lain yang menuju Makam Astono Gendok yang membujur barat-timur ke arah Masjid Sunan Kalijaga. Bentuk koridor ini sama dengan yang membujur utara-selatan sebagai koridor utama. Perbedaannya terletak pada lebar koridor, yaitu 2,4 m. Di sepanjang kanan-kiri koridor ini juga terdapat penjual souvenir dan makanan.

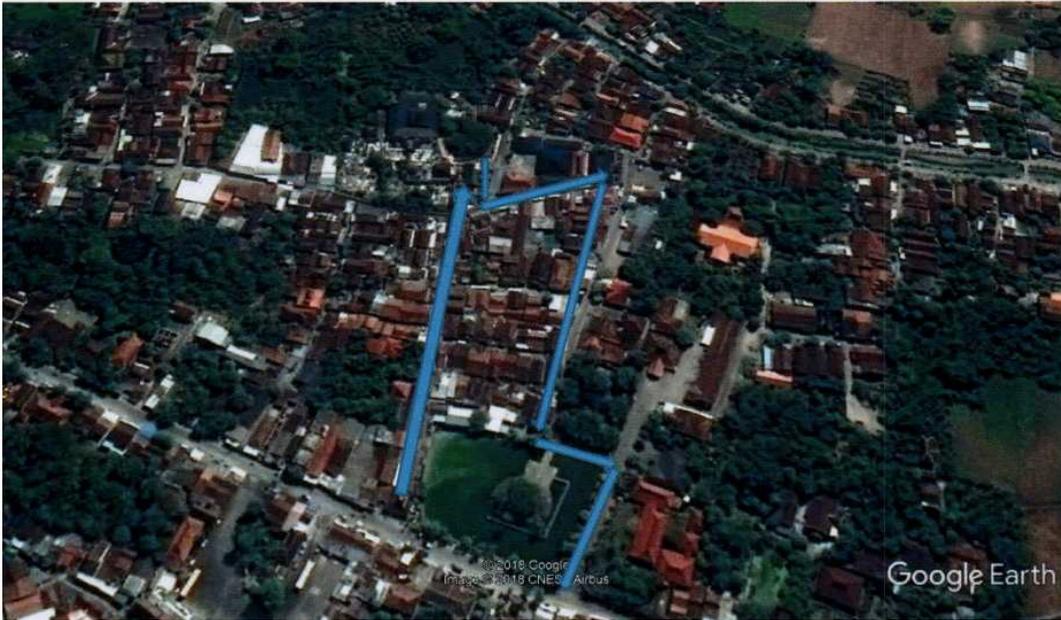
Foto 4. Alternatif pertama jalur peziarah

Pengunjung masuk melalui koridor yang sudah tersedia karena sangat memenuhi syarat. Setelah prosesi ziarah selesai, pengunjung keluar melalui pintu lain dan melewati koridor sebelah selatan masjid menuju jalan di sisi timur masjid, kemudian menuju arah selatan sampai ke telaga kuno dan menuju jalan ke parkir kendaraan.

Alternatif ini sangat mendukung kenyamanan dan keamanan peziarah. Kemacetan peziarah masuk ke lokasi makam sangat kecil. Alternatif ini akan sangat terdukung jika pedagang di sepanjang koridor direlokasi ke tempat lain sehingga kekhusyukan peziarah semakin terjamin dan nilai situs makam sebagai makam wali dapat terjaga.

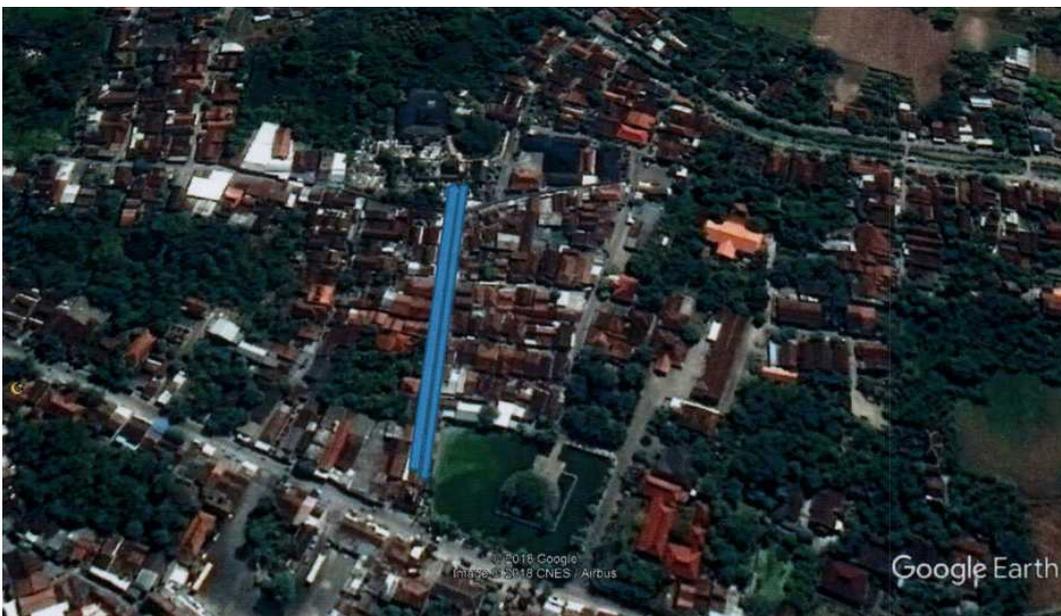
Foto 5. Altrnatif kedua jalur peziarah

Peziarah melewati koridor yang ada untuk masuk dan keluar, tetapi dengan pemisahan koridor menjadi dua secara tegas dan pengaturan yang sangat ketat. Artinya, peziarah tidak diperkenankan masuk pada jalur yang salah dan ada pengaturan pembatasan jumlah yang masuk pada waktu kepadatan tinggi. Dengan demikian, harus ada petugas di pintu masuk koridor awal dan pintu masuk ke area makam yang selalu berkomunikasi untuk membuka dan menutup jumlah yang masuk.
