EVALUASI KONDISI DAN KERUSAKAN PERKERASAN LENTUR DI BEBERAPA RUAS JALAN KOTA KENDARI

Susanti Djalante*

Gambar 1. Lokasi Penelitian

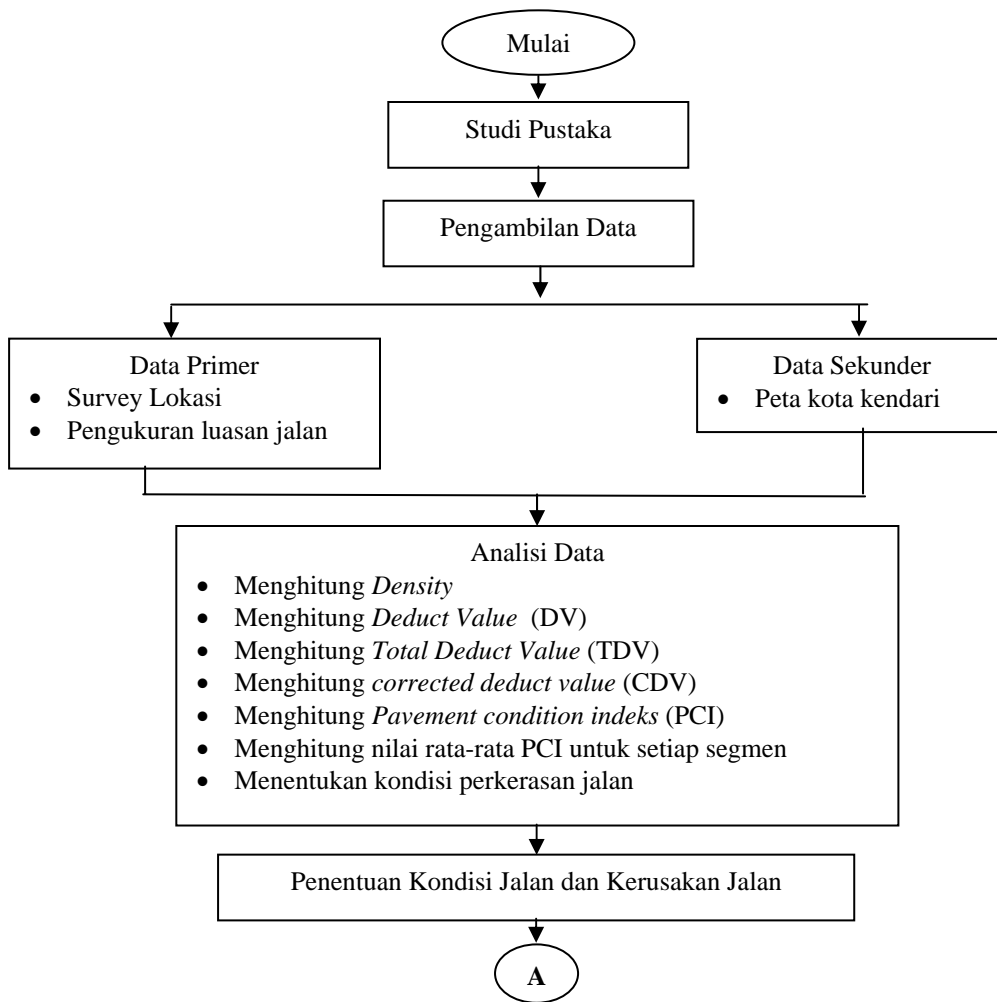
Gambar 2. Bagan Alir Penelitian

Adapun bagan alir penelitian dapat dilihat pada Gambar 2.

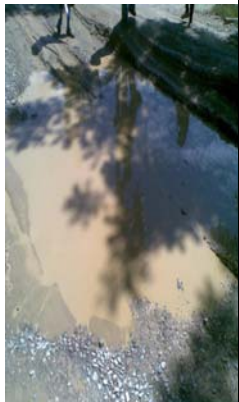
Abeli	3,8,10,13,16,17	9,5	
		Kendari Barat	0	0	
		Lepo-Lepo	0	0	
		Poasia	0	0	
		Kambu	4,5,10	0,087	
		Mandongga	0	0	
		Wua-wua	0	0	
		Puwatu	1,2,3,6,8,10,13,18,19	20,93	
		Kadia	15	0,96	
Baruga	0	0			
Persentase Total dari Luas Keseluruhan Jalan				3,5%	
6	Amblas	Kendari	2,3,4,5,6,7,9,10	5,688

Abeli	0	0	
		Kendari Barat	2,3,5	1,50	
		Lepo-Lepo	0	0	
		Poasia	1,2,3,4,5,6,7,8,9,10	21,12

Kambu	1,2,3,4,5,6,8,9	1,63	
		Mandongga	0	0	
		Wua-wua	0	0	
		Puwatu	0	0	
		Kadia	3	0,45	
Baruga	3,4,5,7,8,12,13	9,87			
Persentase Total dari Luas Keseluruhan Jalan				2,6%

6	Amblas	Poasia	<ol style="list-style-type: none"> 1. Perawatan permukaan 2. Untuk area kerusakan, perbaikan dapat dilakukan dengan menambal kulitnya, atau menambal pada seluruh kedalaman
7	Gelombang	Poasia	<ol style="list-style-type: none"> 1. Menambal di seluruh kedalaman 2. Jika perkerasan mempunyai agregat pondasi dengan lapisan tipis perawat permukaan, maka permukaan dikasarkan , kemudian dicampur dengan material pondasi. 3. Jika perkerasan mempunyai tebal perkerasan aspal dan pondasi melebihi 50 mm, keriting dangkal dapat dibongkar dengan mesin pengupas, diikuti dengan lapisan tambahan dari campuran aspal panas.
8	Sungkur	Baruga	<ol style="list-style-type: none"> 1. Menambal di seluruh kedalaman 2. Jika perkerasan mempunyai agregat pondasi (base) dengan perawat permukaan tipis, kasarkan permukaan, campur dengan material agregat pondasi, padatkan lagi sebelum meletakkan lapisan permukaan kembali. 3. Jika perkerasan mempunyai tebal permukaan aspal dan lapis pondasi 50 mm, sungkur dangkal dapat dibongkar dengan mesin pengupas, kemudian diikuti lapisan tambahan.

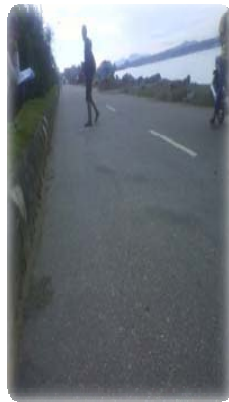
No	Jenis Kerusakan	Kecamatan	No.Segmen Jalan	Densit y (%)	Gambar		
7	Gelombang	Kendari	0	0

Abeli	0	0			
		Kendari Barat	0	0			
		Lepo-Lepo	1,2,3,7,8	6,44			
		Poasia	1,4,5,7,8,10	16,55			
		Kambu	8,10	0,147			
		Mandongga	1	0,27			
		Wua-wua	0	0			
		Puwatu	0	0			
		Kadia	0	0			
		Baruga	0	0			
		Persentase Total dari Luas Keseluruhan Jalan				1,4%	
		8	Sungkur	Kendari		8	0,362
Abeli	0			0			
Kendari Barat	4,5,6,7,8,9			0,057			
Lepo-Lepo	0			0			
Poasia	1			0,77			
Kambu	0			0			
Mandongga	15,18			0,02			
Wua-wua	0			0			
Puwatu	0			0			
Kadia	0			0			
Baruga	1,2,3,7,8,12,13			19,10			
Persentase Total dari Luas Keseluruhan Jalan				1,6%			
9	Alur			Kendari	0	0

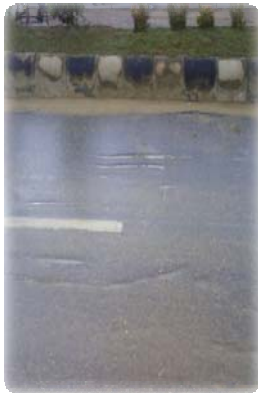
Abeli	0	0			
		Kendari Barat	1,3,6	0,018			
		Lepo-Lepo	0	0			
		Poasia	1,3	0,021			
		Kambu	4,7,8,9	3,8			
		Mandongga	0	0			
		Wua-wua	9	0,07			
		Puwatu	0	0			
		Kadia	0	0			
		Baruga	0	0			
		Persentase Total dari Luas Keseluruhan Jalan				0,2%

9	Alur	Kambu	<ol style="list-style-type: none"> 1. Jika pada permukaan , dilakukan dengan penambalan sementara 2. Jika terjadi akibat lemahnya base atau tanah dasar, dilakukan pembongkaran total pada perkerasan
10	Pelepasan butiran	Abeli	<ol style="list-style-type: none"> 1. Perawatan dilakukan dengan menggunakan <i>chip atau slurry seal</i>.

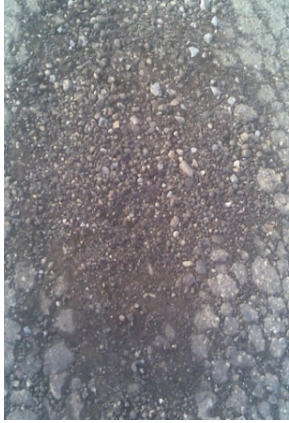
No	Jenis Kerusakan	Kecamatan	No.Segmen Jalan	Density (%)	Gambar
10	Pelepasan Butiran	Kendari	1,3	0,021

Abeli	1,2,3,4,5,7,8,9,10,11,12,13,14,15,16,17,18,19,20	333,3	
		Kendari Barat	0	0	
		Lepo-Lepo	3,4	2,76	
		Poasia	0	0	
		Kambu	3,6,7	0,227	
		Mandongga	0	0	
		Wua-wua	2,3	0,78	
		Puwatu	5,14	16,42	
		Kadia	15	3,97	
Baruga	1,2,3,4,7,8,9,11,13,15	26,2			
Persentase Total dari Luas Keseluruhan Jalan				56,9%	
11	Kegemukan	Kendari	0	0

Kerusakan jalan berupa pelepasan butiran dengan persentase terbesar di Kecamatan Abeli, disebabkan jalan di kecamatan ini dekat dengan pantai, sehingga air laut dengan keasaman tertentu mempengaruhi kualitas campuran material yang menyebabkan lemahnya ikatan antara aspal dan batuan.sedangkan kerusakan jalan berupa retak kulit buaya, retak blok dan retak memanjang yang berada pada di kecamatan Mandonga, Puwatu dan Wua-wua merupakan kawasan niaga serta dilalui lalu lintas antar propinsi dengan aktivitas lalu lintas berat yang cukup tinggi, sehingga beban lalu lintas berat yang terjadi berulang-ulang (*overload*) menyebabkan retak pada permukaan jalan. Untuk tingkat kerusakan jalan dengan persentase yang tidak terlalu signifikan, seperti Amblas, Gelombang

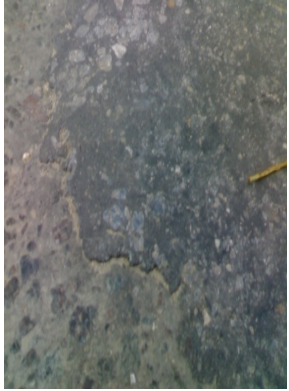
Abeli	0	0	
		Kendari Barat	0	0	
		Lepo-Lepo	1,2,3,4,5,6,7,8,9,10	11,64	
		Poasia	0	0	
		Kambu	0	0	
		Mandongga	0	0	
		Wua-wua	3,4,6,7,12,13,15,16,18,20	12,4	
		Puwatu	0	0	
		Kadia	3,9,14	10,88	
Baruga	0	0			
Persentase Total dari Luas Keseluruhan Jalan				2,9%	
12	Lubang	Kendari	2,3,4,5,6,9,10	1,347

No	Jenis Kerusakn	Prioritas Kecamatan	Cara Perbaikan
11	Kegemukan	Wua-Wua	<ol style="list-style-type: none"> 1. Pemberian pasir panas atau batu saring panas untuk rnengimbangi kelebihan aspal 2. Jika kegemukan ringan, perawatan dilakukan dengan seat coat, dengan menggunakan agregat yang mudah menyerap.
12	Lubang	Puwatu	<ol style="list-style-type: none"> 1. Perbaikan permanen dilakukan dengan penambalan di seluruh kedalaman . 2. Perbaikan sementara dilakukan dengan membersihkan lubang dan mengisinya dengan campuran aspal dingin yang khusus untuk tambalan.
13	Tambalan	Baruga	<ol style="list-style-type: none"> 1. Perbaikan atau penggantian tambalan di seluruh kedalaman untuk perbaikan permanen. 2. Dilakukan penambalan permukaan untuk perbaikan sementara.

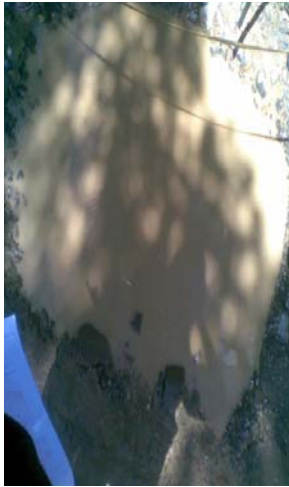
Abeli	3,4,7,12	9,91	
		Kendari Barat	0	0	
		Lepo-Lepo	0	0	
		Poasia	0	0	
		Kambu	4,5,7,8,9,10	0,47	
		Mandongga	1,2,3,6,7,8,10,11,12,13,15,16,18	4,38	
		Wua-wua	4,12,13,16,17	0,14

Puwatu	1,7,8,10,11,13,14,15,16,17,18,19,20	30,15	
		Kadia	1,2,3,4,5,6,7,9,10,11,12,13,14,15	7,43	
Baruga	2,3,4,5,6,8,11	12,78			
Persentase Total dari Luas Keseluruhan Jalan				6,9%

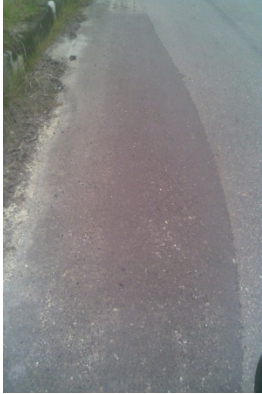
No	Jenis Kerusakan	Kecamatan	No.Segmen Jalan	Density (%)	Gambar
13	Tambalan	Kendari	0	0

Abeli	0	0	
		Kendari	0	0	
		Barat	0	0	
		Lepo-Lepo	0	0	
		Poasia	0	0	
		Kambu	0	0	
		Mandongga	0	0	
		Wua-wua	0	0	
		Puwatu	7,9,12,16,20	32,99	
		Kadia	0	0	
		Baruga	9,10,11,12,13,14	69,57	
Persentase Total dari Luas Keseluruhan Jalan				8,5%
