TIPOLOGI DAN KONSEP INTEGRASI PADA LINGKUNGAN BANGUNAN PENDIDIKAN DENGAN KARAKTER ARSITEKTUR KOLONIAL DI JALAN KARTINI KOTA SALATIGA

Sigit Ashar Setyoaji^{*)}, R. Siti Rukayah, Bambang Supriyadi

Program Studi Magister Teknik Arsitektur, Fakultas Teknik, Universitas Diponegoro,
Jl. Hayam Wuruk 5, Kampus Undip Pleburan, Semarang, Indonesia

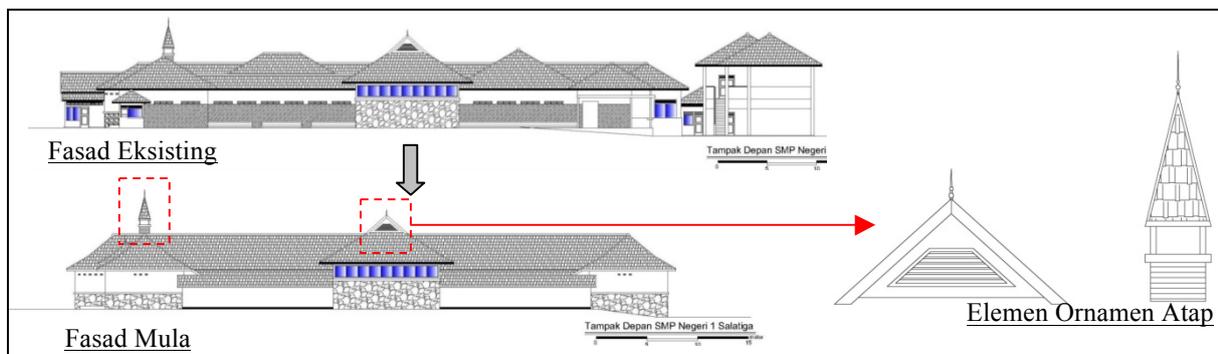
Gambar 5. Rekonstruksi Fasad MULO (Sketsa Penulis, 2015)

Berdasarkan Gambar 5 dapat dianalisa bahwa Bangunan MULO secara fasad berbentuk simetri yang menunjukkan *form follow function* dimana bentuk sesuai dengan kebutuhan fungsi. Penggunaan material bata dan kaca menunjukkan bangunan gaya arsitektur kolonial modern, namun penggunaan batu lempeng pada dinding. Bangunan MULO dilihat menurut elemen bangunan memiliki gaya arsitektur kolonial modern terlihat pada penggunaan elemen jendela kaca, serta kisi-kisi pada atap merupakan bentuk respon terhadap iklim tropis Indonesia, namun terjadi kombinasi gaya dengan arsitektur peraihan dengan penggunaan menara atau lonceng pada bangunannya. Secara *layout*, bangunan MULO merupakan bentuk tatanan tropis, dimana ruang-ruang kelas ditata secara radia mengelilingi *inner court*. Hal tersebut juga bahwa desain bangunan MULO ini mencoba merespon kondisi iklim tropis Indonesia

dengan desain tata lay-out nya, yang merupakan ciri gaya arsitektur colonial

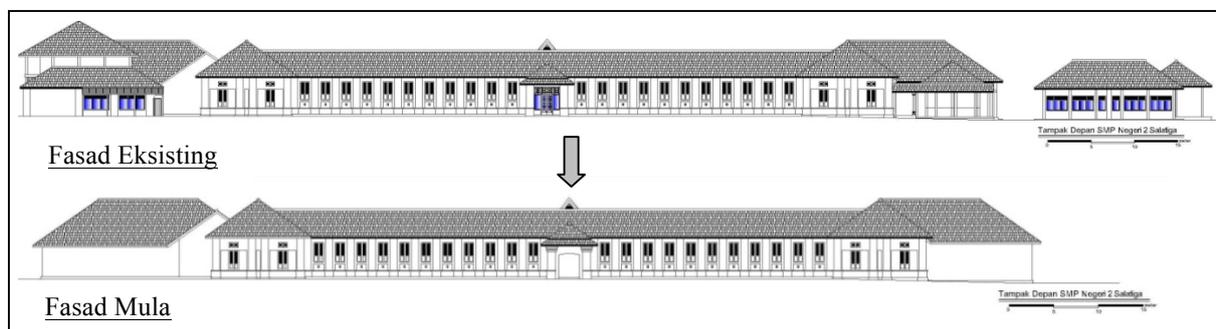
Gambar 7. Rekonstruksi Fasad *Meisijis Kweekschool* (Sketsa Penulis, 2015)

Berdasarkan Gambar 7 dapat dianalisa bahwa bangunan *Meisijis Kweekschool* secara fasad berbentuk simetri yang menunjukkan bahwa bangunan tersebut menggunakan norma *form follow function*. Penggunaan material bata serta penggunaan atap dengan tritisan mengindikasikan bahwa bangunan tersebut menggunakan gaya arsitektur kolonial modern dengan mencoba merespon kontekstual Indonesia. Elemen pada bangunan *Meisijis Kweekschool* menunjukkan gaya arsitektur kolonial modern dimana elemen-elemen tersebut mencoba merespon iklim setempat seperti penggunaan jendela krepyak. Penggunaan elemen bukaan serta kolom menunjukkan bentuk sesuai dengan kebutuhan fungsinya, serta ornamen yang minimalis semakin memperkuat analisis di atas. *Lay-out* bangunan *Meisijis Kweekschool* merupakan bentuk tatanan tropis, dimana ruang-ruang kelas ditata secara radia mengelilingi *inner court*. Hal tersebut juga bahwa desain bangunan *Meisijis Kweekschool* ini mencoba merespon kondisi iklim tropis Indonesia dengan desain tata *lay-out* nya, yang merupakan ciri gaya arsitektur kolonial.

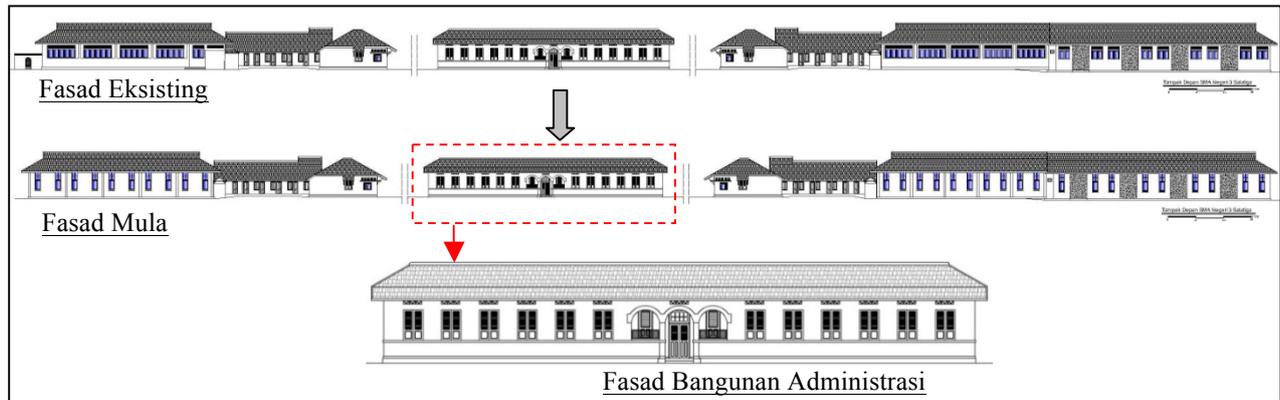
Gambar 9. Rekonstruksi Fasad Normaalschool (Sketsa Penulis, 2015)

Berdasarkan Gambar 9 dapat dianalisa bahwa bangunan Normaalschool secara fasad berbentuk simetri yang menunjukkan *form follow function*. Penggunaan material bata, serta terdapat material kaca serta penggunaan atap dengan tritisan mengindikasikan bahwa bangunan tersebut menggunakan gaya arsitektur kolonial modern dengan mencoba merespon kontekstual Indonesia. Elemen pada bangunan Normaalschool menunjukkan gaya arsitektur kolonial modern dimana elemen-elemen tersebut mencoba merespon iklim setempat seperti penggunaan jendela kreyrak, serta penggunaan material kaca. Penggunaan elemen bukaan menunjukkan bentuk sesuai dengan kebutuhan fungsinya, serta ornamen yang minimalis semakin memperkuat anaiisa tersebut. *Lay-out* bangunan Normaalschool merupakan bentuk tatanan tropis, dimana ruang-ruang ditata menyebar dan rasio ruang luar lebih luas dari pada massa bangunannya, sehingga tatanan *lay-out* tersebut mencoba merespon iklim tropis di Indonesia.

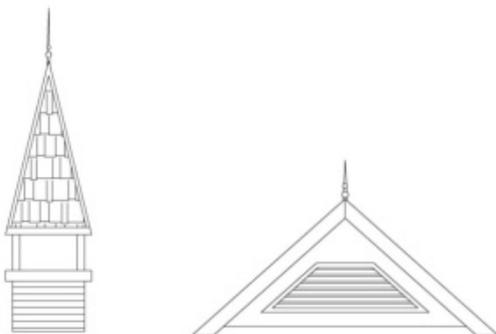
Gambar 10. Ornamen Atap (Sketsa Penulis, 2015)

Ornamen atap berupa menara lonceng dan kisis-kisi pada gevel atap hanya terdapat pada bangunan MULO (Gambar 10).

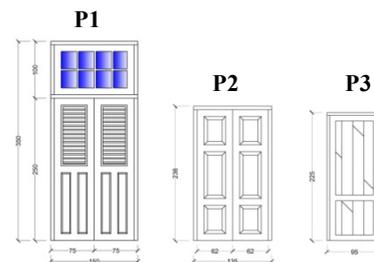
Gambar 11. Elemen Pintu (Sketsa Penulis, 2015)

Elemen pintu P1, P2, dan P3 merupakan tipikal pintu Normaalschool, yang terlihat pada fasad depan bangunan bangunan tersebut (Gambar 11).

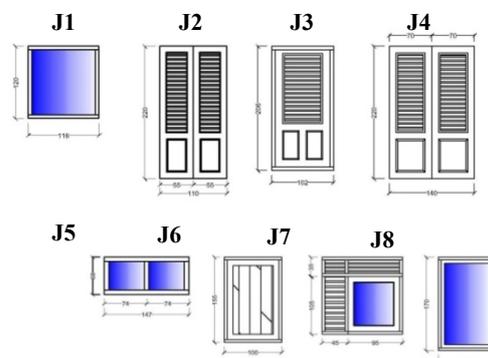
Gambar 12. Elemen Jendela (Sketsa Penulis, 2015)

Elemen jendela J1, merupakan tipikal jendela pada bangunan MULO dan Normaalschool. Jendela J2 dan J4, merupakan tipikal jendela Meisijis Kweekschool dan Normaalschool. Jendela J3, J5, J6, J7, J8 merupakan tipikal jendela bangunan Normaalschool (Gambar 12).

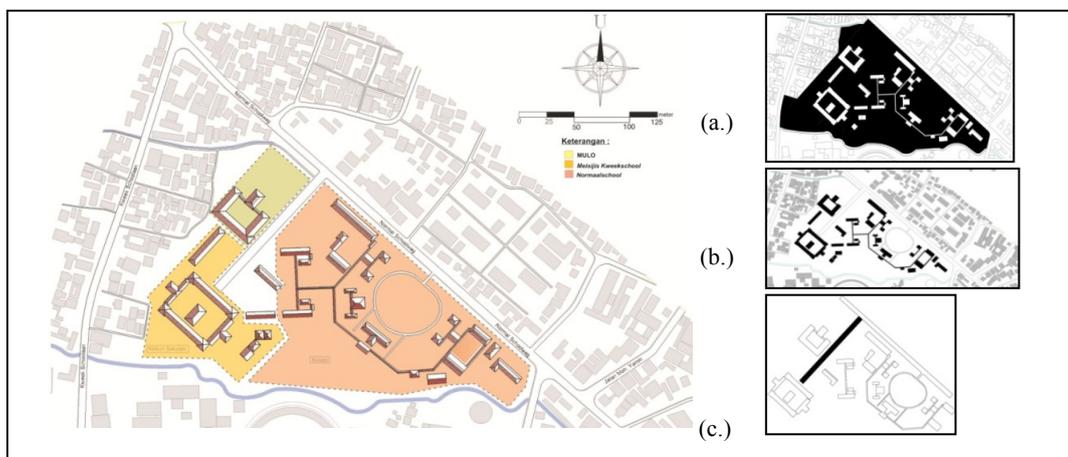
Gambar 16. *Site-plan* Hasil Rekonstruksi Kawasan Bangunan Pendidikan di Jalan Kartini Salatiga. a.) Komposisi *Solid Void*, b) *Figure Ground* Kawasan, c) Pola *Linkage* Kawasan (Sketsa Penulis, 2015)

Dari Gambar 16 dapat dianalisa bangunan pendidikan pada kawasan tersebut menggunakan pola *linkage compositional form*. Pola tatanan tersebut lebih menonjolkan tatanan bangunan sebagai sebuah individu di dalam sebuah kawasan yang cenderung melihat fungsional dari bangunan per bangunan. Jalan penghubung ketiga bangunan berupa koridor menjadi *linkage visual* kawasan tersebut (lihat Gambar 16.c), yang menjadi pengikat kawasan tersebut. Bangunan kelas dan bangunan sekolah latihan menjadi penghubung struktural massa pada kawasan bangunan tersebut. Pola *linkage* struktural yang dipakai pada kawasan tersebut merupakan tipikal *linkage* tambahan dimana pola tatanan tersebut melanjutkan pola pembangunan yang sudah ada.

Sumbu pada kompleks bangunan tidak terikat satu dengan yang lainnya. Bangunan-bangunan pada kawasan tersebut didesain secara parsial atau terpisah-pisah, tidak terdapat koneksi garis sumbu yang kuat pada kawasan bangunan pendidikan tersebut. Hal ini terkait dengan tipikal fungsi bangunan pendidikan pada kawasan tersebut yang berbeda-beda. Demikian pula dengan pola garis simetri, garis simetri cenderung merupakan garis simetri tiap bangunan yang memang tipikal bangunan kolonial. Garis simetri cenderung terpisah-pisah tiap bangunan, menjadikan kawasan tersebut tidak memiliki garis simetri yang menjadi acuan dalam mendesain bangunan-bangunan pada *site* pendidikan di Jalan Kartini Kota Salatiga. Bangunan-bangunan pendidikan di Jalan Kartini Kota Salatiga didesain dengan konsep yang terpisah.

Datum pada kawasan tersebut terdapat pada selasar atau koridor jalan yang menghubungkan bangunan MULO dengan bangunan *Meisijis*

Kweekschool (lihat Gambar 16.c), namun datum tersebut juga menghubungkan dengan bangunan *Normaalschool* walaupun secara orientasi bangunan

Normaalschool tidak menghadap ke koridor tersebut. Secara tatanan datum tersebut menjadi pegikat ketiga massa bangunan tersebut.

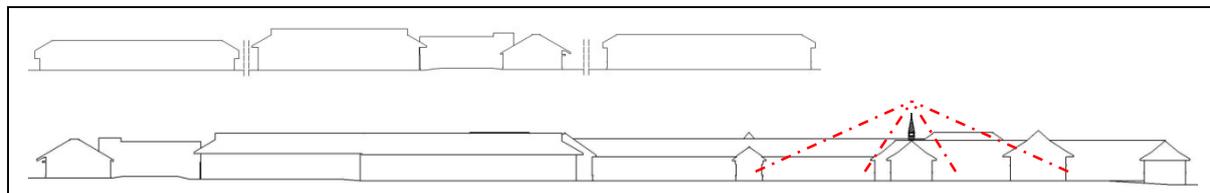
Gambar 17. Skematik pola tatanan *serial vision* fasad massa pada kawasan pendidikan Jalan Kartini Kota Salatiga (Sketsa Penulis, 2015)

Penggunaan elemen fasad bangunan yang variatif tidak dibarengi dengan tatanan yang memiliki pola yang teratur, sehingga ritme secara kawasan tidak terjadi secara harmonis (Gambar 17). Walaupun

demikian menara lonceng merupakan *vocal point* pada bangunan MULO merupakan *vocal point* penanda bagi bangunan itu sendiri bukan merupakan hierarki tertinggi pada kawasan tersebut, mengingat bangunan pada kawasan jalan Kartini memiliki derajat tingkatan yang sama sebagai sebuah bangunan pendidikan.
