Evaluasi Kemantapan Permukaan Jalan Berdasarkan *International Roughness Index* Pada 14 Ruas Jalan di Kota Yogyakarta

Ardilson Pembuain*, Sigit Priyanto, Latif Budi Suparma

Departemen Sipil dan Lingkungan, Fakultas Teknik, Universitas Gadjah Mada,
Jl. Grafika No. 2, Kampus UGM, Yogyakarta, Indonesia 55281

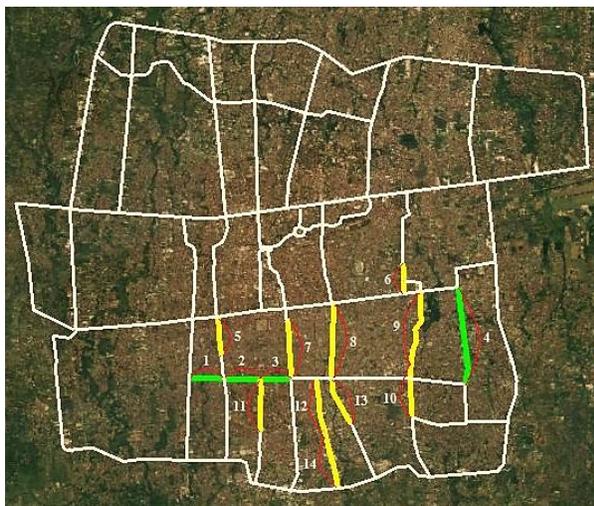
Gambar 1. Peta ruas jalan di Kota Yogyakarta

Penelitian ini mengevaluasi empat ruas jalan arteri sekunder dan 10 ruas jalan kolektor sekunder di kota Yogyakarta. Tabel 1 menunjukkan detail dari 14 ruas jalan yang dievaluasi. Gambar 1 menunjukkan peta dari 14 ruas jalan yang dievaluasi. Ruas jalan arteri sekunder berwarna hijau, sedangkan ruas jalan kolektor sekunder berwarna kuning. Seluruh ruas jalan yang dievaluasi dalam penelitian ini bertipe empat lajur dua arah tak terbagi (4/2 UD). Karakteristik jalan dua arah tersebut menyebabkan evaluasi kemantapan kekasaran dilakukan pada masing-masing arah jalan.

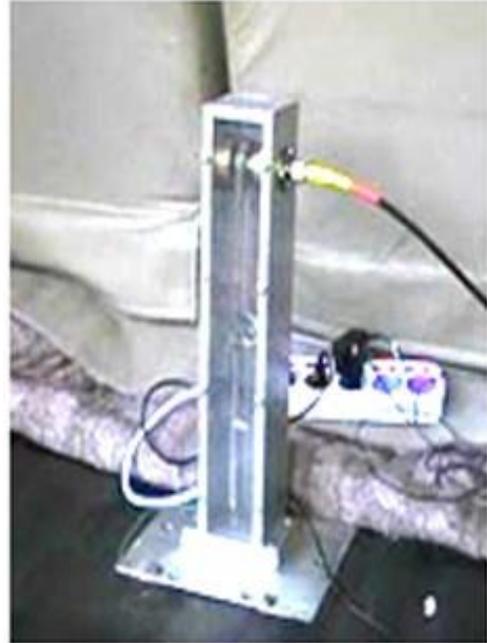
Gambar 2. NAASRA roughness meter sumber:BPPJN V Palembang

Tingkat kenyamanan kendaraan yang dinilai dalam penelitian ini didasarkan atas nilai kekasaran permukaan jalan yang diwakili dengan nilai IRI. Nilai IRI dalam penelitian ini diperoleh dengan menggunakan alat *NAASRA roughness meter* sesuai SNI 03-3426-1994 (1994) Tentang Survei Kerataan Permukaan Perkerasan Jalan dengan Alat Ukur Kerataan NASSRA (Siahaan dan Surbakti, 2011). Pengambilan data kekasaran jalan dilakukan pada tanggal 3 sampai 6 September 2018. Visual alat *NAASRA roughness meter* terlihat pada Gambar 2.

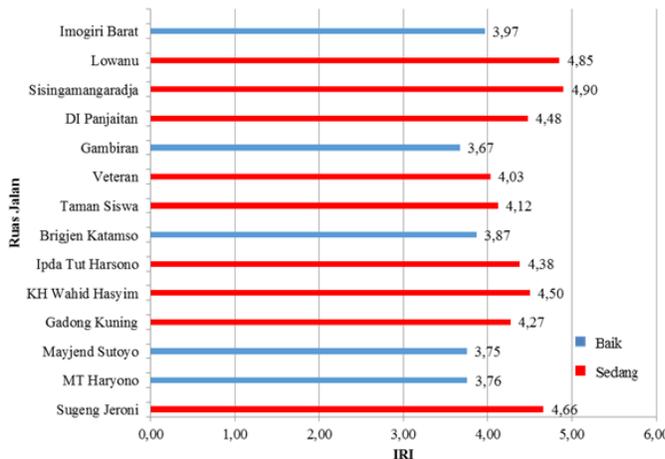
Gambar 3. Status kemantapan ruas jalan
Sumber: hasil analisis

Nilai IRI pada Tabel 3 dapat digunakan untuk menentukan prioritas penanganan infrastruktur jalan yaitu dengan cara menggabungkan nilai IRI arah *normal* dan *opposite* setiap ruas jalan. Gambar 3 menampilkan penggabungan nilai IRI arah *normal* dan *opposite* dari masing-masing ruas jalan yang ditinjau, sedangkan Gambar 4 menampilkan besar persentase dari ke-14 ruas jalan yang diteliti yaitu 64% kondisi sedang dan 36% kondisi baik, dengan perincian empat ruas jalan arteri sekunder 50% kondisi sedang dan 50% kondisi baik, sedang 10 ruas jalan kolektor sekunder 65% kondisi sedang dan 35% kondisi baik. Nilai IRI gabungan pada Gambar 3 menunjukkan bahwa dari ke-14 ruas jalan yang ditinjau, ruas jalan Sisingamangaraja, Lowanu dan Sugeng Jeroni adalah tiga ruas jalan yang memiliki nilai IRI tertinggi secara bururutan sehingga ketiga ruas jalan tersebut lebih diprioritaskan untuk dilakukan penanganan. Ketiga ruas jalan tersebut harus diprioritaskan dalam proses pemeliharaan berkala dibandingkan ruas jalan lainnya. Selain itu, tiga ruas jalan dengan nilai IRI yang paling kecil secara berturut-turut adalah jalan Gambiran, Mayjend Sutoyo, dan MT Haryono. Prioritas penanganan yang tepat dan ditindaklanjuti dengan baik akan memberikan manfaat bagi pengguna infrastruktur jalan.

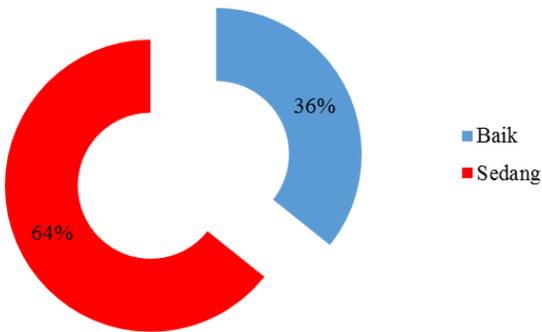
Gambar 4. Presentase kondisi ruas jalan.
sumber: hasil analisis

Evaluasi kondisi kemantapan jalan berdasarkan nilai *international roughness index* (IRI) telah dilakukan pada 14 ruas jalan di Kota Yogyakarta. Hasil penelitian menunjukkan 14 ruas jalan yang dievaluasi 64% dalam kondisi sedang dan 36% dalam kondisi baik. Dari ke-14 ruas jalan tersebut, ruas jalan Sisingamangaraja, Lowanu, dan Sugeng Jeroni memiliki nilai IRI tertinggi secara bururutan sehingga ketiga ruas jalan tersebut lebih diprioritaskan untuk mendapatkan penanganan.
