## Studi Kerentanan Bencana Banjir di Sungai Air Bangkahulu Provinsi Bengkulu (Flood Vulnerability Study in the Air Bangkahulu River Bengkulu Province)

On April 27, 2019 in the area of Bengkulu Province a flood and landslide disaster occurred which had caused casualties and property. Incessant social media coverage has pushed the issue of the civil power of the news. The objectives of the study were to reveal: (1) the morphometric characteristics of the Air Bangkahulu River Basin, and (2) the hydrological characteristics of the Air Bangkahulu River, and (3) the events supporting flood susceptibility of the Air Bangkahulu River. The research location is located in the Air Bangkahulu River Basin area which is located in Central Bengkulu Regency and Bengkulu City. The study was conducted with quantitative and qualitative methods. Data obtained by observation, interviews, and documentation from the results of real time measurements of rainfall, river discharge, and river water level. The analysis of the research data was carried out quantitatively on rainfall data, river discharge and river water level, and qualitatively by means of data reduction, data processing, display data, decis

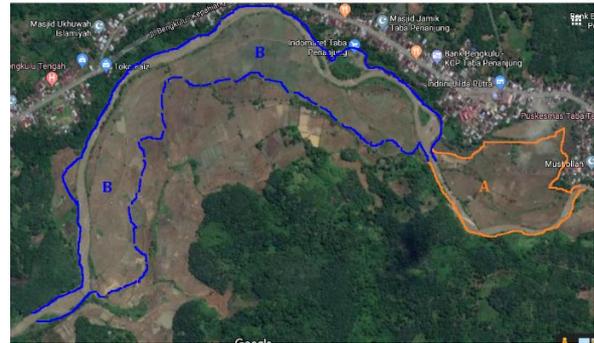
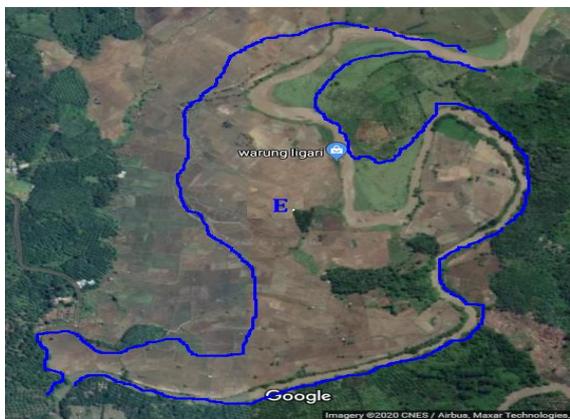
Gambar 4. Fenomena *bottleneck* di desa Taba Penanjung (3a), desa Bajak (4a), desa Lubuk Sini (4b), desa Bukit Sunur (4c), dan desa Sukarame (4d), (Sumber; Google map diolah, 2019).

Sesuai dengan medan morfologi yang dilalui ordo sungai bagian hulu, maka alur sungai berkembang mengikuti kondisi kelerengan sungai, dengan pembelokan alur sungai akibat adanya batuan beku pada tebing sungai. Dinamika alur sungai yang terjadi akibat adanya kaki bukit dan batuan beku adalah berupa *bottleneck* (kemacetan akibat

leher botol). Pada fenomena *bottleneck* dengan intensitas curah hujan yang dapat menyebabkan banjir (periode ulang 10, 20 tahun) maka bagian hulu *bottleneck* akan mengalami peningkatan limpasan, sehingga sawah di pinggir sungai tersebut tergenang, sedangkan alur sungai di kepala *bottle*-nya mengalami pengikisan vertikal. Fenomena *bottleneck* terjadi di

desa Taba Penanjung (4a), desa Bajak (4b), desa Lubuk Sini (4b), desa Bukit

Sunur (4c), dan desa Sukarame (4d), (disajikan pada gambar 4).

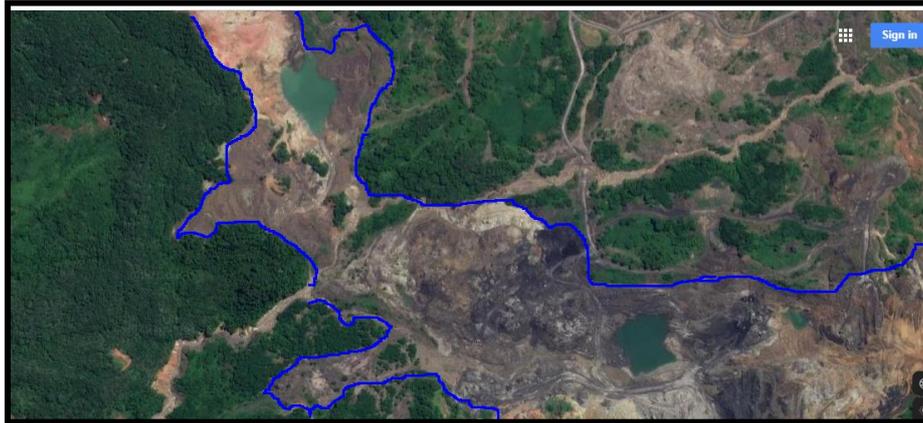
Gambar 5. Fenomena *overburden* memasuki hulu Sungai Kemumu,  
(Sumber; Google map diolah, 2019).

Morfometri ordo sungai Kemumu tidak jauh berbeda dengan sungai Rindu Hati yang dikendalikan kelereng bukit dan batuan di tebing sungai. Kondisi yang mempengaruhi alur sungai adalah aktivitas penambangan batubara. Berdasarkan gambar Google map terlihat adanya material *overburden* mengalir memasuki hulu Kemumu (lihat Gambar

5). Pada saat tidak hujan (debit kecil) material *overburden* tidak mengalir ke sungai, namun saat ada curah hujan material *overburden* mengalir mengikuti air. Jejak *overburden* memasuki sungai terlihat dari sebaran sedimen batubara dari hulu Sungai Kemumu sampai muara sungai Bangkahulu.

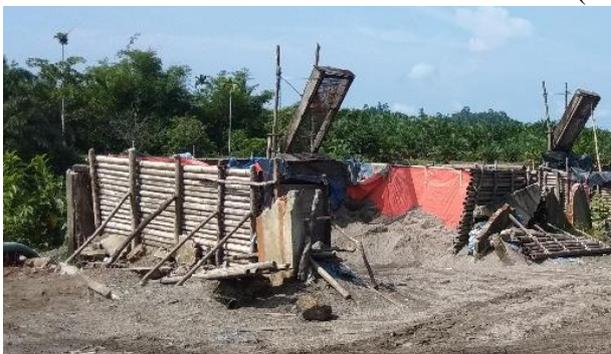
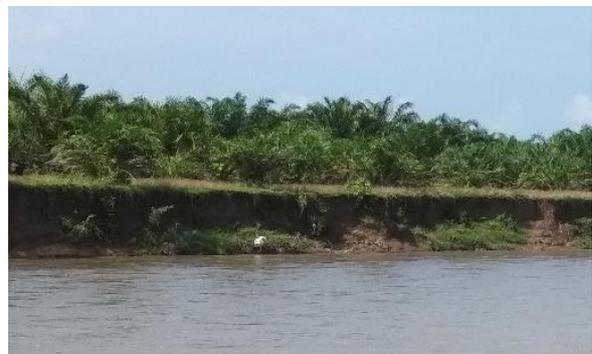
Gambar 5. Posisi Muara Sungai Penawai, Sungai Rindu Hati terhadap Sungai Air Bangkahulu (Sumber; Google map diolah dan foto penelitian, 2019).

Muara sungai Rindu Hati, sungai Kemumu, dan sungai Penawai terjadi di wilayah Desa Penanding sehingga ia berubah menjadi Sungai Air Bangkahulu. Gejala morfometri yang terjadi adalah sungai Kemumu telah menjadi poros utama sungai, sedangkan sungai Penawai masuk dari sisi kiri sungai Kemumu searah aliran air. Selanjutnya sungai

Rindu Hati bermuara tegak lurus terhadap aliran sungai Kemumu. Akibat adanya muara sungai Penawai terhadap sungai kemumu, maka terjadi pengikisan tebing Sungai Kemumu sebelah kanan arah aliran, demikian juga pada muara sungai Rindu Hati menghasilkan pengikisan tebing sungai di kiri arah aliran (6a), (terlihat pada Gambar 6).

Fenomena yang terjadi pada muara sungai Rindu Hati, sungai Kemumu, sungai Penawai adalah terbentuknya sedimen di alur sungai, sehingga sungai menjadi dangkal. Kuatnya peran masyarakat pada alur sungai ini terjadi karena; (i) adanya kelompok masyarakat yang mencari nafkah hidupnya dengan mengambil limbah *overburden* batubara pada palung sungai, (ii) Kemudian adanya kelompok masyarakat yang mengambil sedimen pada alur sungai sebagai material golongan c (6c). Sedangkan akibat peningkatan debit sungai, tekanan aliran sungai Rindu Hati terhadap poros utama sungai, dan ketidakseimbangan pengambilan sedimen di alur sungai, maka terjadi erosi tebing sungai di sebelah kiri arah aliran (6b), (terlihat pada Gambar 6).

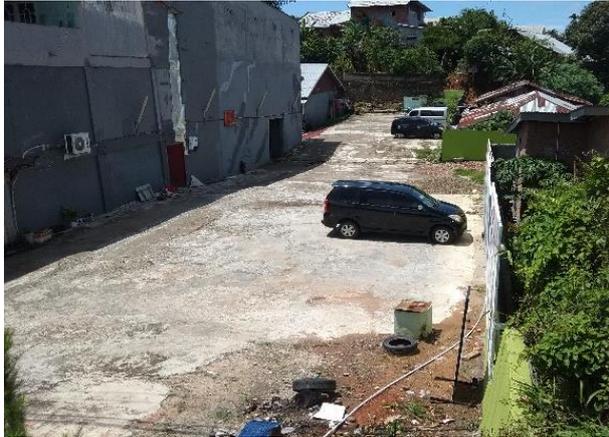
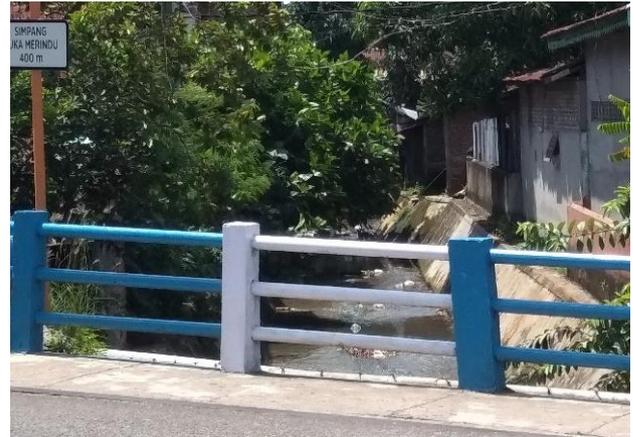
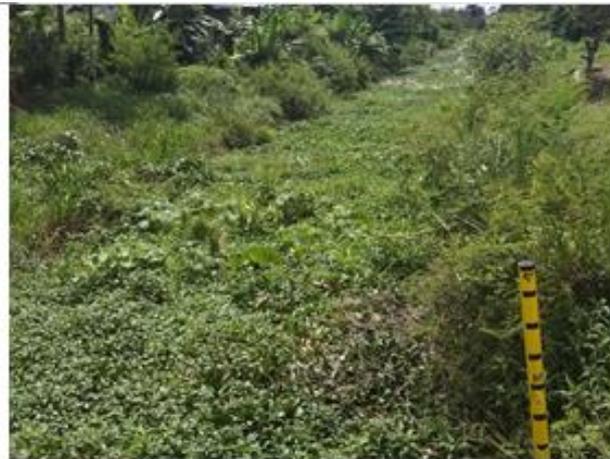
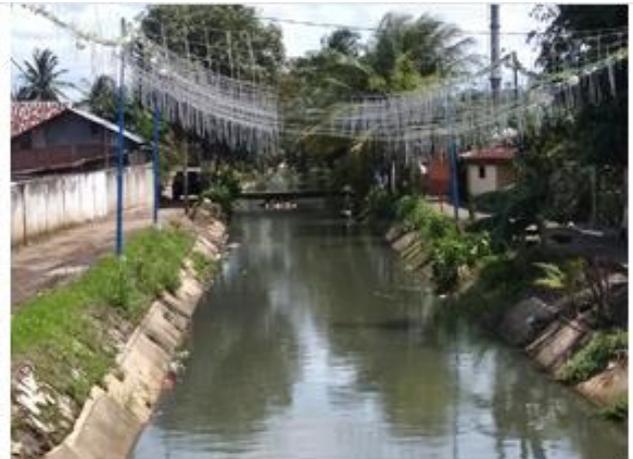
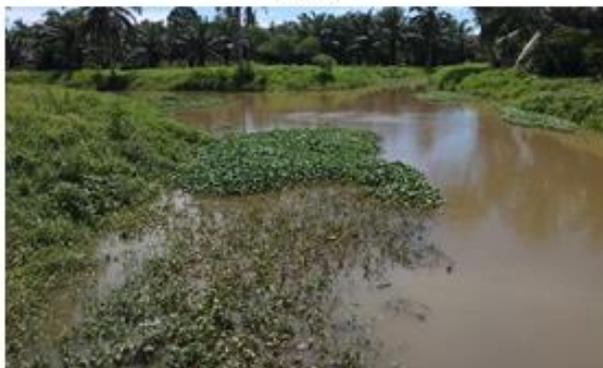
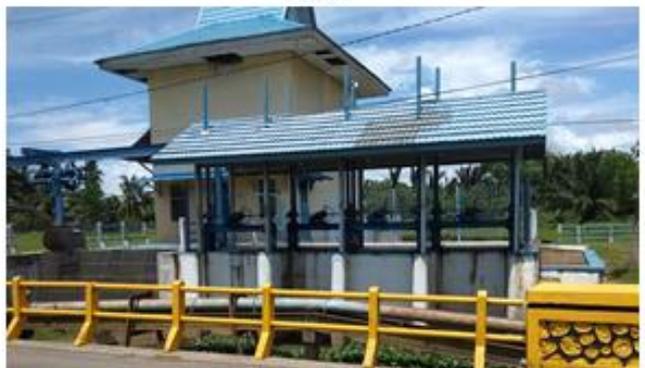
Drainase Kota telah menjadi urgen seiring dengan makin berkembangnya jumlah penduduk yang pada hakekatnya memerlukan pemukiman. Wilayah pemukiman penduduk saat ini telah berkembang dengan kondisi halaman yang dibeton (gambar 16b) telah mengakibatkan tidak adanya resapan air saat hujan, sehingga seluruh intensitas hujan langsung mengalir ke saluran drainase Kota (gambar 16a) seperti

terlihat di Sukamerindu (gambar 16c). Saluran drainase Kota di daerah Sukamerindu, Jl. Beringin Padang Jati, dan Sawah Lebar alirannya menuju daerah Tanjung Agung (gambar 16d). Kemudian saluran drainase kota dari Sukamerindu bertemu dengan saluran saluran drainase kota dari Lubuk Kambing (gambar 16f) yang selanjutnya mengalir menuju Sungai Air Bangkahulu melalui bangunan pintu air (gambar 16e).

1. Morfologi palung sungai Air Bangkahulu bagian hilir berada lebih tinggi dari pada daerah cekungan Lubuk Kambing dan sekitarnya, sehingga saat terjadi peningkatan debit sungai Air Bangkahulu, mengakibatkan air mengalir menuju cekungan Lubuk Kambing.
2. Aliran drainase kota dari daerah Sukamerindu, Padang Jati dan

sebagian Sawah Lebar mengalir menuju Sungai Air Bangkahulu.

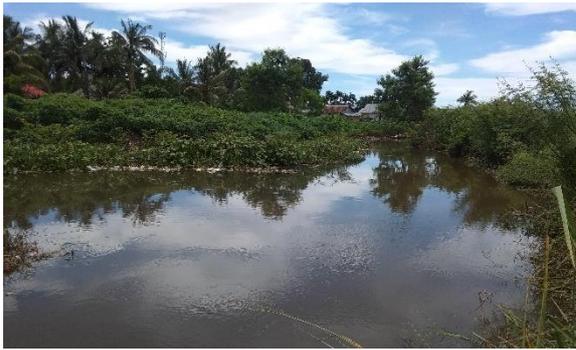
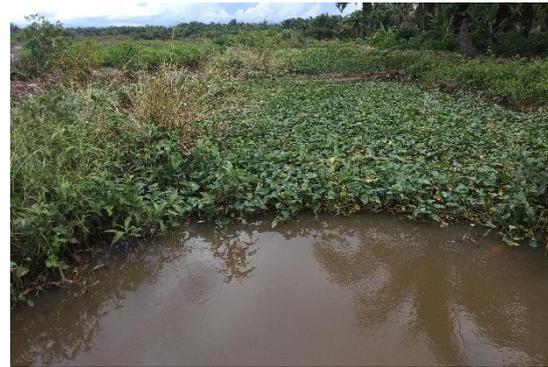
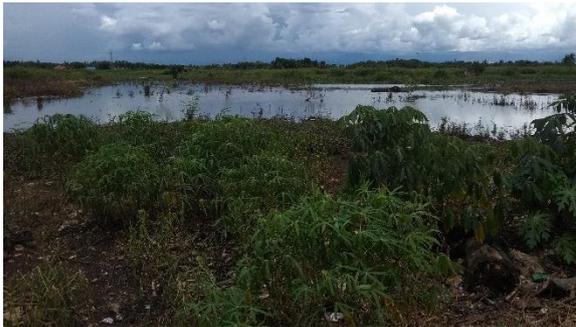
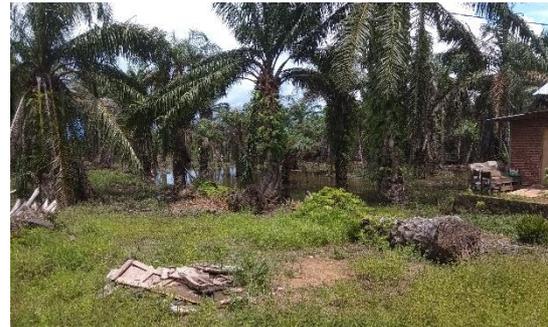
Gambar 17. Kondisi aliran drainase Kota di Lubuk Kambing  
(Dokumen Penelitian, 2019)

Daerah Lubuk Kambing merupakan cekungan yang terbentuk di formasi palung sungai Air Bangkahulu. Lembah ini menjadi tempat pertemuan saluran drainase Kota dari Tanah Patah, Kebun Tebeng, dan Jembatan Kecil (gambar 17a) dengan aliran irigasi yang

berasal dari Danau Dendam dan Merapi Ujung (gambar 17b). Ciri-ciri daerah Lubuk Kambing sebagai kawasan cekungan terlihat di area kebun sawit masyarakat selalu tergenang air, (gambar 17c) dan daerah dataran yang selalu tergenang air (gambar 17d).

3. Daerah cekungan Lubuk Kambing telah menjadi tempat pertemuan saluran drainase Kota dari Tanah Patah, Kebun Tebeng, dan Jembatan Kecil, dan aliran irigasi dari Danau Dendam dan Merapi Ujung.
4. Muara sungai Air Bangkahulu mengalami kontak langsung dengan pasang laut dalam bentuk pantai estuaria, pada saat pasang, air laut naik ke sungai dan masuk daerah *backswam* seperti Rawamakmur dan Tanjung Agung yang menyebabkan aliran sungai Air Bangkahulu tertahan.

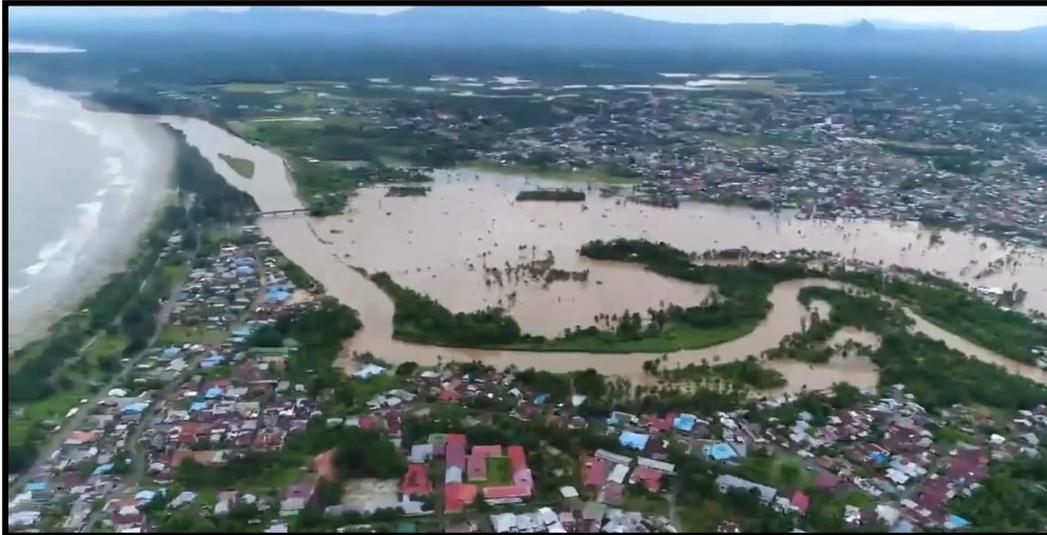
Gambar 18. Kondisi Muara Sungai Air Bengkulu dan *backswam* Rawamakmur saat Banjir tanggal 27 April 2019, (Sumber; Dron Banjir Bengkulu, 2019)

Palung sungai Air Bangkahulu menuju laut tidak terjadi secara tegak lurus, melainkan membuat posisi miring. Kondisi ini terjadi karena daerah sekitar palung sungai seperti Rawamakmur dan Tanjung Agung merupakan daerah *backswam* (rawa belakang) yang suatu saat terdampak genangan pasang naik air laut, (terlihat pada gambar 18). Posisi daerah *backswam* telah menyebabkan terbentuknya cekungan dibelakang

punggungan pantai (*beach ridge*) yang menyebabkan aliran sungai Air Bangkahulu melalui daerah landai menuju datar sehingga mengakibatkan aliran tertahan. Pada saat kejadian banjir tanggal 27 April 2019 muara sungai Air Bangkahulu sedang mengalami pasang naik, yang menyebabkan air tertahan di daerah *backswam*. Kondisi inilah yang menjadi penyebab tinggi dan luasnya daerah genangan di kawasan hilir sungai Air Bangkahulu.
