Defect Analysis of Carbonsteel Pipe Welding Connections Using Non-Destructive Testing with the Penetrant Test Method

Nur Ichsan Sumardani^{1, a)}, Ngainun Ibnu Setiawan², Bebeh Wahid Nuryadin¹, Dadan Sumardani³

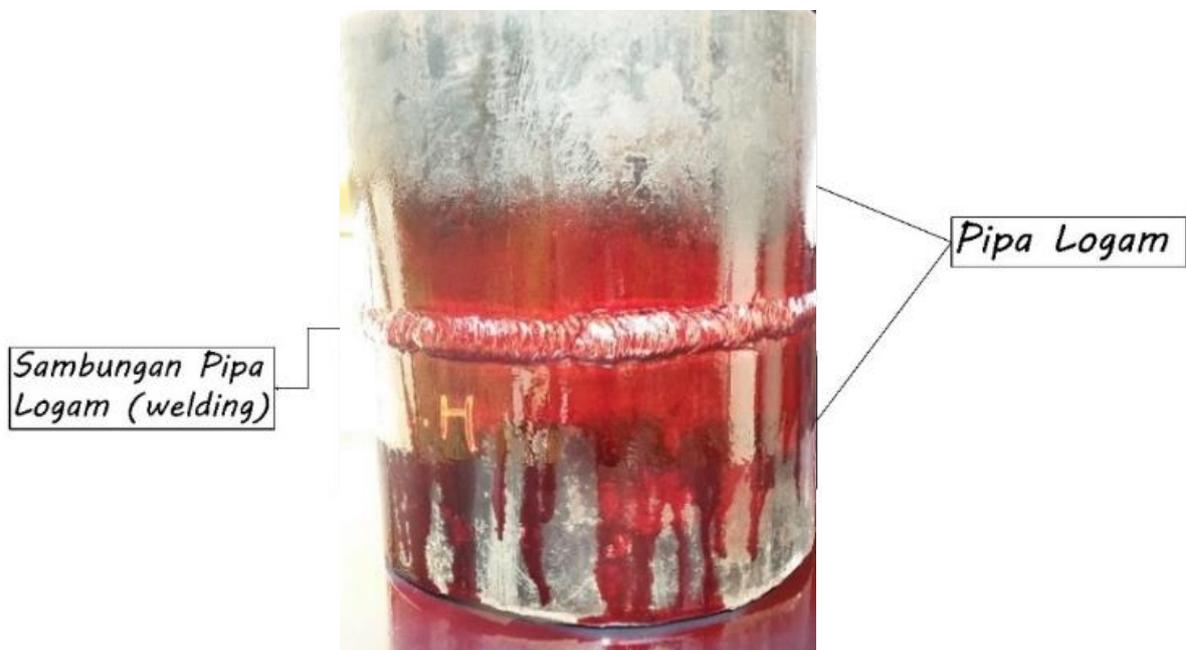
GAMBAR 3. Sketsa Pipa Logam

Untuk mempermudah menganalisis Objek/benda Uji digambar kedalam bentuk sketsa Pipa Logam 3D dan Sketsa 2D yang terdapat 2 pandangan atau Penampang AB dan BA untuk mempermudah *inspeksi* dan tidak tertukar antara cacat 1 dan cacat yang lain (Gambar 3).

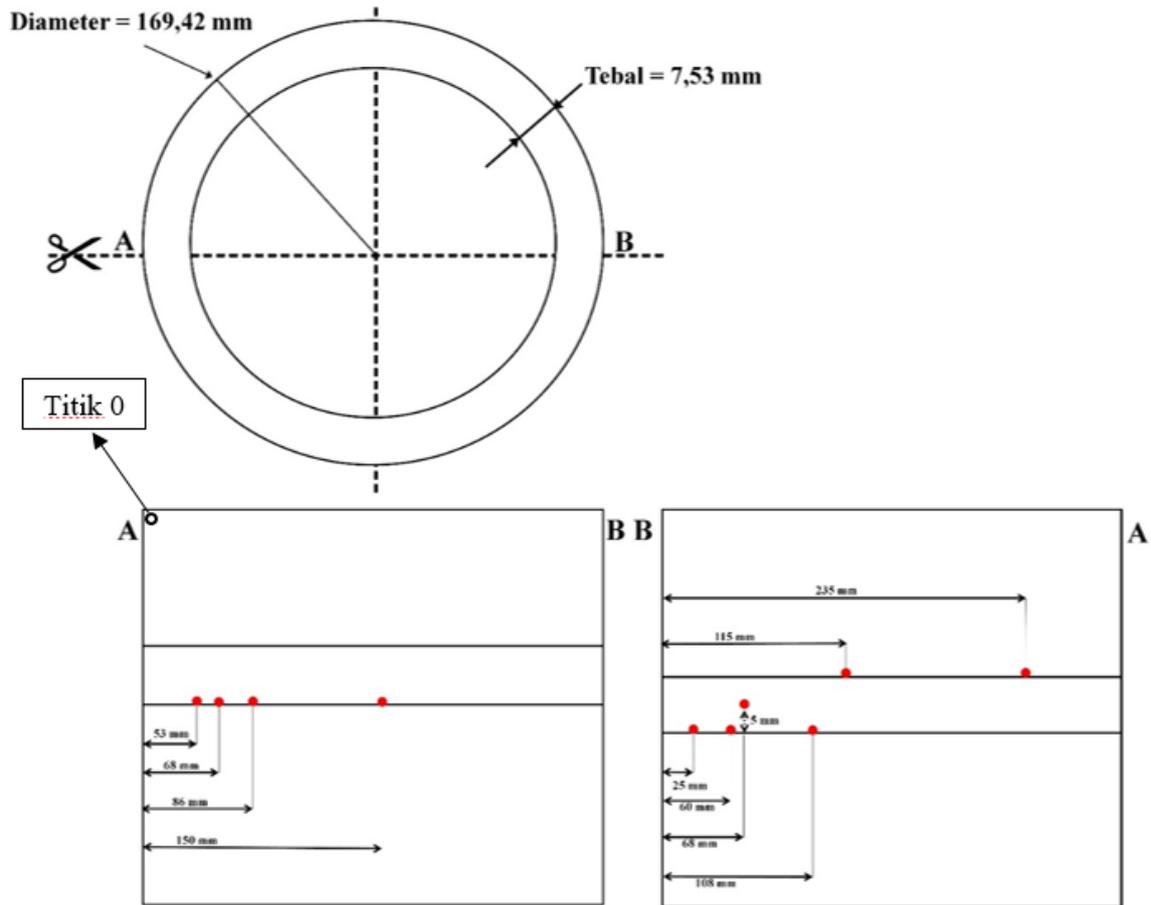
GAMBAR 4. Sketsa 2D cacat permukaan

Setelah melakukan pengujian penetrant tes kemudian digambarkan 2D seperti Gambar 4 sebagai peta lokasi cacat yang tampak dari hasil pengujian, di dapat hasil seperti berikut.

Dari Gambar 4 dapat diketahui bahwa jarak/lokasi cacat dari titik 0 pada Penampang AB dan BA adalah sebagai mana yang dijelaskan pada Tabel 3 dan 4 berikut.

Cacat Ke-	Lebar Las (mm)	Lokasi Cacat Dari titik 0 (mm)	Keterangan
1	14	53	Lokasi cacat berada pada jarak 53 mm dari titik 0 dan berada di titik 0 paling bawah.
2	14	68	Lokasi cacat berada pada jarak 68 mm dari titik 0 dan berada di titik 0 paling bawah.
3	14	86	Lokasi cacat berada pada jarak 86 mm dari titik 0 dan berada di titik 0 paling bawah.
4	14	150	Lokasi cacat berada pada jarak 150 mm dari titik 0 dan berada di titik 0 paling bawah.

Cacat Ke-	Lebar Las (mm)	Lokasi Cacat Dari titik 0 (mm)	Keterangan
5	14	25	Lokasi cacat berada pada jarak 25 mm dari titik 0 dan berada di titik 0 paling bawah.
6	14	60	Lokasi cacat berada pada jarak 60 mm dari titik 0 dan berada di titik 0 paling bawah.

7	14	68	Lokasi cacat berada pada jarak 68 mm dari titik 0 dan berada di tengah pada jarak 5 mm di titik 0 paling bawah.
8	14	108	Lokasi cacat berada pada jarak 108 mm dari titik 0 dan berada di titik 0 paling bawah.
9	14	115	Lokasi cacat berada pada jarak 115 mm dari titik 0 dan berada di titik 0 paling atas.
10	14	235	Lokasi cacat berada pada jarak 150 mm dari titik 0 dan berada di titik 0 paling atas.

Dalam proses hasil pengujian penetrant didapat hasil cacat pada *welding* dan kemudian digambar pada sketsa 2D untuk mempermudah mengetahui cacat yang timbul, dan kemudian untuk dilakukan tindakan perbaikan cacat tersebut tanpa memperbaiki seluruh *welding*.

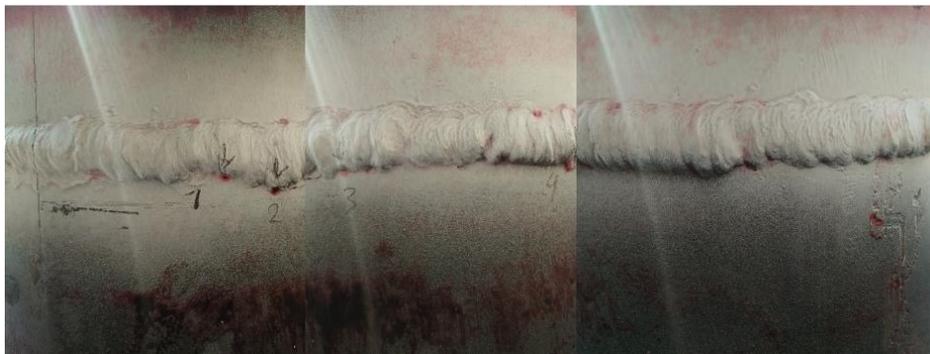
Dari hasil inspeksi ketika melakukan pengujian di dapat cacat pada penampang AB didapat seperti Gambar 5 - Gambar 9 berikut.

GAMBAR 5. Cacat Pada Permukaan Logam Penampang AB

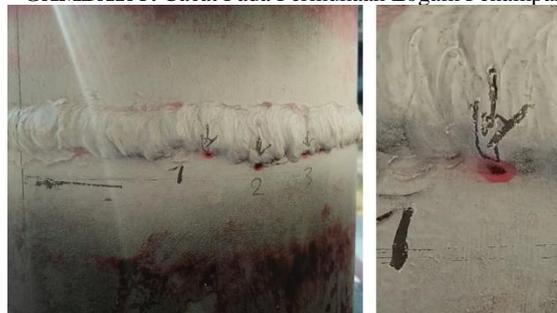
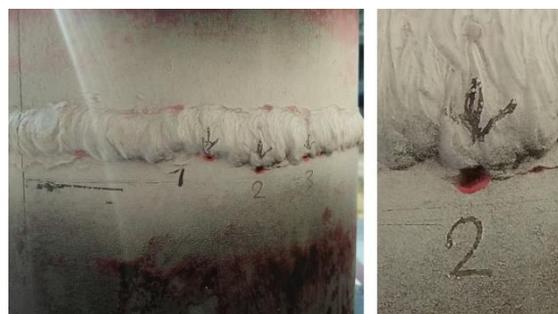
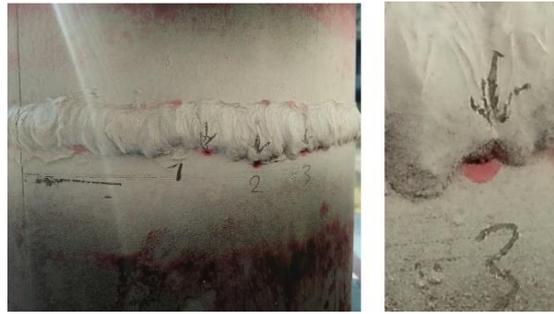
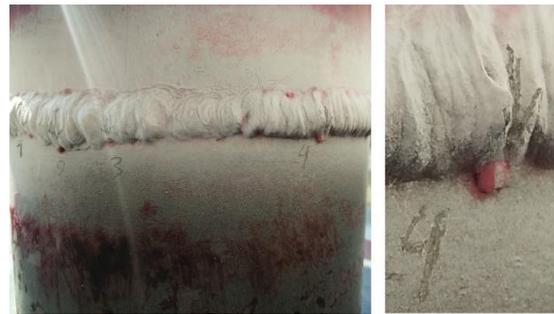
GAMBAR 6. Cacat permukaan ke 1 di Penampang AB

GAMBAR 7. Cacat permukaan ke 2 di Penampang AB

GAMBAR 8. Cacat permukaan ke 3 di Penampang AB

GAMBAR 9. Cacat permukaan ke 4 di Penampang AB

Hasil analisis pada Penampang AB ini dapat di ketahui bahwa jenis cacat yang terjadi termasuk kedalam jenis cacat seperti Tabel 5 berikut.

Cacat Ke-	Jenis cacat Las
1	Round Indication
2	Round Indication
3	Round Indication
4	Round Indication

Dari data yang didapat dan diindikasikan bahwa cacat las di semua cacat permukaan dari proses *Penetrant Test* yang timbul baik itu di Penampang AB maupun di Penampang BA dapat digolongkan kedalam jenis cacat *Round Indication* (Cacat Bulat). Verifikasi penggolongan cacat dari logam tersebut dilakukan dengan melakukan verifikasi oleh Instruktur NDT Level II.

Cacat jenis ini merupakan cacat las yang diperbolehkan apabila dimensi/ukuran panjang cacat masih berada pada cacat maksimum sesuai kriteria keberterimaan yang digunakan, contoh: lubang – lubang mikro (*Porosity*). *Porosity* biasanya terjadi karena Elektroda yang digunakan masih lembab atau terkena air, arus pengelasan terlalu rendah, *travel Speed* terlalu tinggi, adanya zat pengotor pada benda kerja seperti karat minyak, air dan lain-lain (Wibowo, 2016).

Untuk menangani jenis cacat *porosity* ini biasanya dengan memastikan elektroda yang digunakan sudah dioven (dikeringkan) karena elektroda adalah komponen yang sangat penting dalam menghasilkan kualitas pengelasan yang baik, elektroda yang tidak disimpan dengan baik dapat bereaksi dengan uap air yang berada di udara sehingga menyebabkan bertambahnya kadar hidrogen (H_2) yang terkandung pada elektroda tersebut. Kadar hidrogen yang berlebihan pada elektroda dapat mengurangi ketangguhan dan menurunkan kekuatan tarik, kemudian ampere yang dipakai disesuaikan dengan prosedur atau rekomendasi dari produsen elektroda yang sesuai berdasarkan ASME IX (Houle & McGuire, 2002; Wibowo, 2016).

Mempersiapkan pengelasan dengan benar dan memastikan tidak ada pengotor dalam benda kerja. Karena dapat mengakibatkan kurang maksimalnya hasil penegelasan, serta pada material tertentu panas tidak boleh terlalu tinggi karena dapat berakibat pada terjebaknya gas-gas udara di dalam welding yang akan menimbulkan lubang - lubang kecil, juga jangan terlalu rendah karena dapat menimbulkan retak ketika telah dingin atau pun kurang maksimalnya penegelasan (Houle & McGuire, 2002). Dalam memperbaiki (*repair*) welding yang telah terindikasi cacat maka dilakukan kembali proses pengelasan yang sebelumnya bahan/objek uji yang telah ditentukan lokasi cacat tersebut tanpa harus melakukan penegelasan ulang (perbaikan Las) pada seluruh lasan.

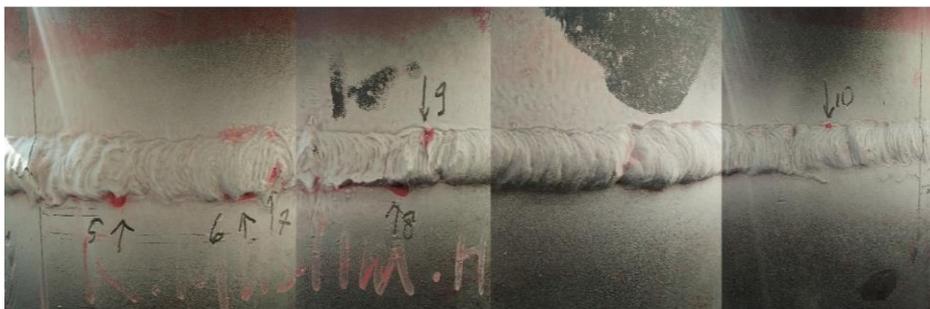
Dari hasil *inspeksi* ketika melakukan pengujian didapatkan cacat pada penampang BA didapat seperti Gambar 10 berikut. Serta rincian tiap cacat logam digambarkan pada Gambar 11 – Gambar 15.

GAMBAR 10. Cacat Pada Permukaan Logam Penampang BA.

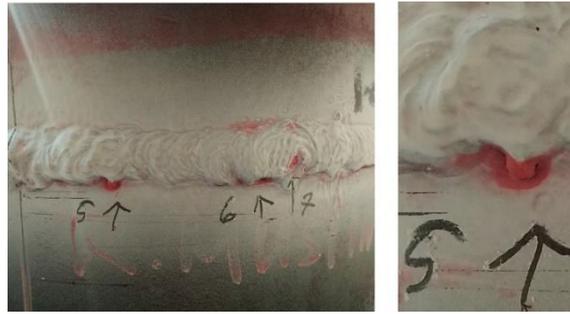
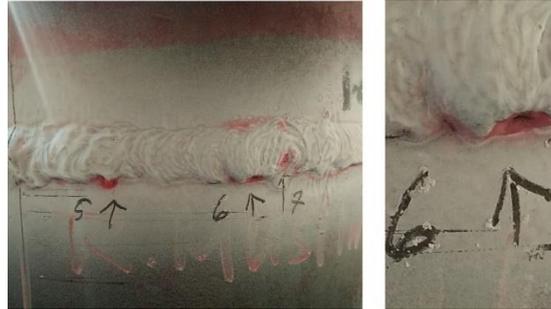
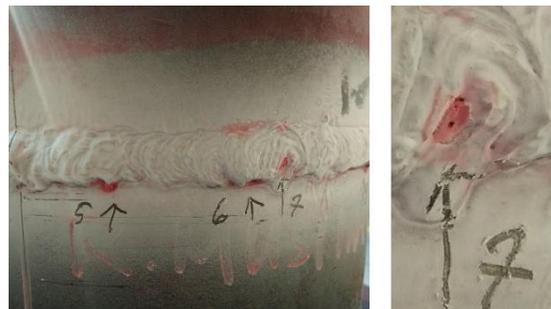
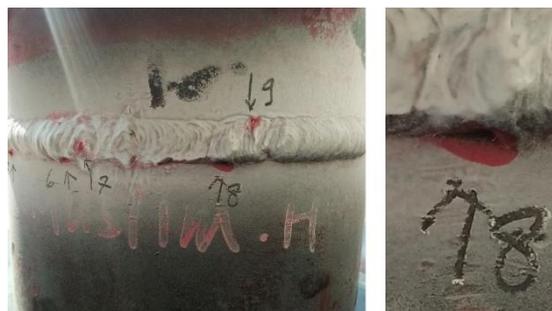
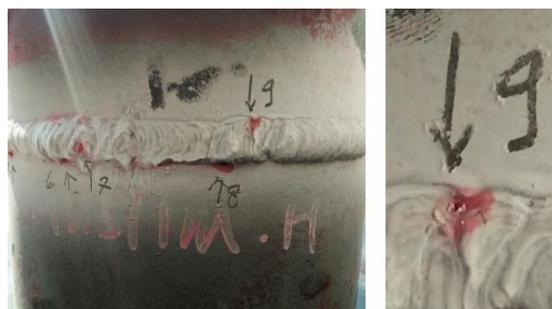
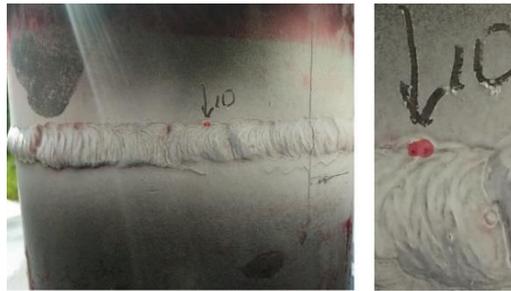
GAMBAR 11. Cacat permukaan ke 5 di Penampang BA

GAMBAR 12. Cacat permukaan ke 6 di Penampang BA

GAMBAR 12. Cacat permukaan ke 7 di Penampang BA

Gambar 13. Cacat permukaan ke 8 di Penampang BA

GAMBAR 14. Cacat permukaan ke 9 di Penampang BA

GAMBAR 15. Cacat permukaan ke 10 di Penampang BA

Hasil analisis pada Penampang BA ini dapat diketahui bahwa jenis cacat yang terjadi termasuk kedalam jenis cacat seperti Tabel 6 berikut.

Cacat Ke-	Jenis cacat Las
5	Round Indication
6	Round Indication
7	Round Indication
8	Round Indication
9	Round Indication
10	Round Indication
