## INSTALASI SISTEM PEMANTAUAN KUALITAS AIR ONLINE BERBASIS GSM DI SUNGAI CILIWUNG SEGMENT ISTIQLAL

GSM Based Online Water Quality Monitoring System Installation At Ciliwung River Part Istiqlal Mosque

Heru Dwi Wahjono dan Galih Setiaji  
Pusat Teknologi Lingkungan, BPPT

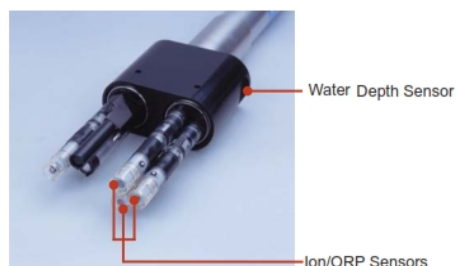
Gambar 3 : Sensor WQC-24 (TOA-DKK, 2015).

Dengan mempertimbangkan kebutuhan parameter pengukuran, maka sensor yang digunakan adalah sensor multiprobe DKK-TOA WQC-24 dengan 12 parameter pengukuran diantaranya: Temperatur, Conductivity, TDS, Salinity, DO, pH, Turbidity, Depth, SwSG, Ammonium, Nitrate, ORP. Keseluruhan parameter tersebut sudah cukup untuk menentukan status pencemaran sungai. Gambar 3 merupakan sensor multiprobe DKK-TOA WQC-24.

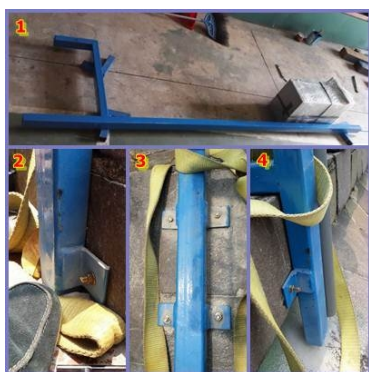
Gambar 7 : Bangunan Tiang Penopang.

Secara umum pembuatan bangunan pelindung ini menggunakan teknik las listrik untuk menyambung potongan besi dan menggunakan mur-baut untuk menggabungkan. Tiang dibuat dengan menggunakan besi hollow 40 mm x 60 mm yang panjangnya sebesar 309 cm. Fondasi tiang dibuat dengan menggunakan dinabolt yang ditanamkan pada sisi-sisi trotoar. Dinabolt tersebut digunakan sebagai tempat dipasangnya kupingan yang terdapat pada kaki tiang.

Kaki tiang dibuat dengan menggunakan besi hollow dengan ukuran yang sama dengan tiang. Kaki tiang dibuat menyelimuti sisi trotoar bagian luar yang masing-masing sisinya dilengkapi dengan dinabolt. Gambar 7 Nomor 1 merupakan bangunan tiang penopang sedangkan Nomor 2,3, dan 4 merupakan gambar pemasangan kaki tiang pada fondasi yang merupakan dinabolt.

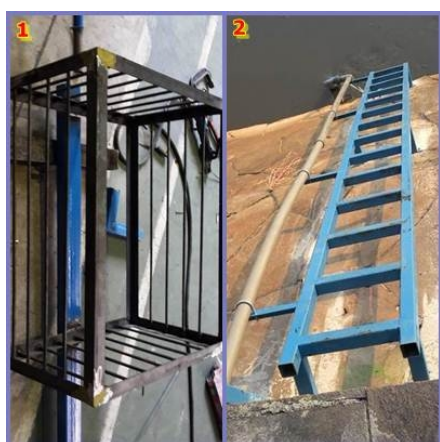
Gambar 8 : Kerangkeng Pelindung Dan Tangga.

Kerangkeng pelindung boks panel dibuat dengan menggunakan besi siku 3 cm x 3 mm sebagai kerangkanya dan besi 9 sebagai jerujinya. Kerangkeng yang dibuat memiliki ukuran 50 cm x 30 cm x 60 cm. Ukuran tersebut telah disesuaikan dengan ukuran boks panel.

Tangga dibuat dengan menggunakan besi hollow berukuran 4 cm x 4 cm dengan ukuran anak tangga 25 cm. Tangga yang dibuat memiliki 6 kaki yang masing-masing kaki memiliki kupingan. Fondasi tangga dibuat dengan menggunakan dinabolt yang ditanamkan pada dinding tebing. Dinabolt tersebut digunakan sebagai tempat dipasangnya kupingan kaki tangga. Gambar 8 Nomor 1 merupakan kerangkeng pelindung ketika proses pembuatan dan Nomor 2 merupakan tangga yang telah dipasang.

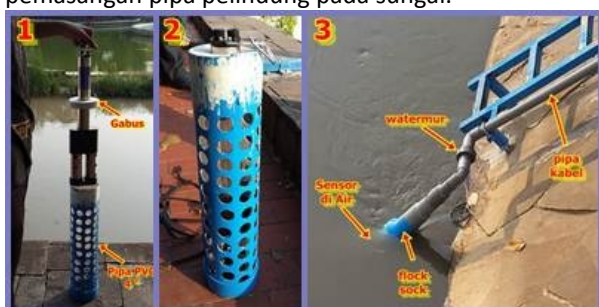
Gambar 10 : Perakitan Dan Pemasangan Pelindung Sensor.

Untuk melindungi sensor dari benturan sampah yang mengalir di sungai, perlu dibuat pipa pelindung sensor. Pipa pelindung sensor ini dibuat dengan menggunakan pipa PVC 5" yang diberi lubang-lubang

dengan ukuran  $1/2'' \sim 3/4''$  dengan kerapatan lubang kurang lebih  $1 \sim 2$  cm. Sensor dimasukkan ke dalam pipa pelindung ini dan diberi bantalan gabus dengan ukuran  $5''$  agar sensor stabil terhadap guncangan.

Setelah unit sensor dimasukkan ke dalam pipa pelindung PVC, berikutnya adalah memasangkan kabel sensor ke sensor. Tali tambang ukuran 5 mm dipasang untuk menambah kekuatan sensor agar jika sensor lepas, tali tambang masih bisa menahan sensor sehingga sensor tidak jatuh. Tali tambang diletakan bersama kabel di dalam pipa dan diikatkan ke dalam box panel. Pemasangan pelindung sensor ke pipa dilakukan dengan menggunakan pipa reducer (flock sock)  $5-4''$ , reducer  $4-3''$ , reducer  $3-1 \frac{1}{4}''$ . *Water Mur*  $1 \frac{1}{4}''$  dipasang di antara pelindung sensor dan pipa agar memudahkan pembongkaran sensor untuk pemeliharaan (*maintenance*).

Gambar 10 Nomor 1 merupakan pemasangan sensor ke pipa pelindung sedangkan Gambar 10 Nomor 2 adalah ketika sensor telah terpasang pada pipa pelindung. Gambar 10 Nomor 3 merupakan hasil pemasangan pipa pelindung pada sungai.

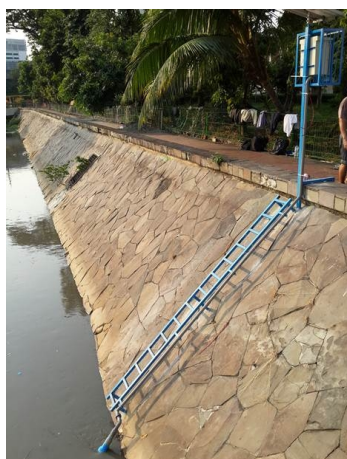
Gambar 11 : Hasil Pemasangan Akhir Bangunan Online Monitoring.

Gambar 11 berikut ini adalah gambar keseluruhan hasil pemasangan akhir sistem sebelum dilakukan modifikasi.

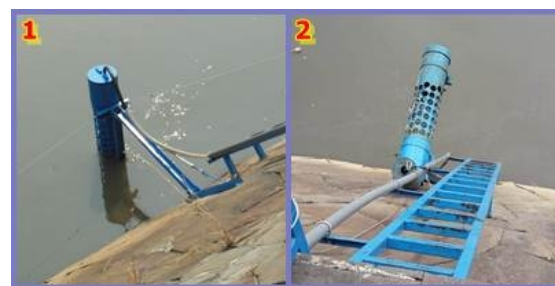
Gambar 13 : Hasil Pemasangan Struktur Pelampung.

Dalam pemasangan struktur yang baru ini, pelindung sensor dipasang ke dinding sungai dengan menggunakan kerangka besi UNP 65 dan diperkuat dengan kabel sling. Pelindung sensor dipasang ke besi UNP dengan menggunakan klem pipa 8" sedangkan besi UNP dipasang di dinding dengan menggunakan dinabolt. Gambar 13 Nomor 1 merupakan hasil pemasangan dari struktur pelampung sedangkan Gambar 13 Nomor 2 adalah gambaran ketika pengangkatan sensor saat *maintenance*.

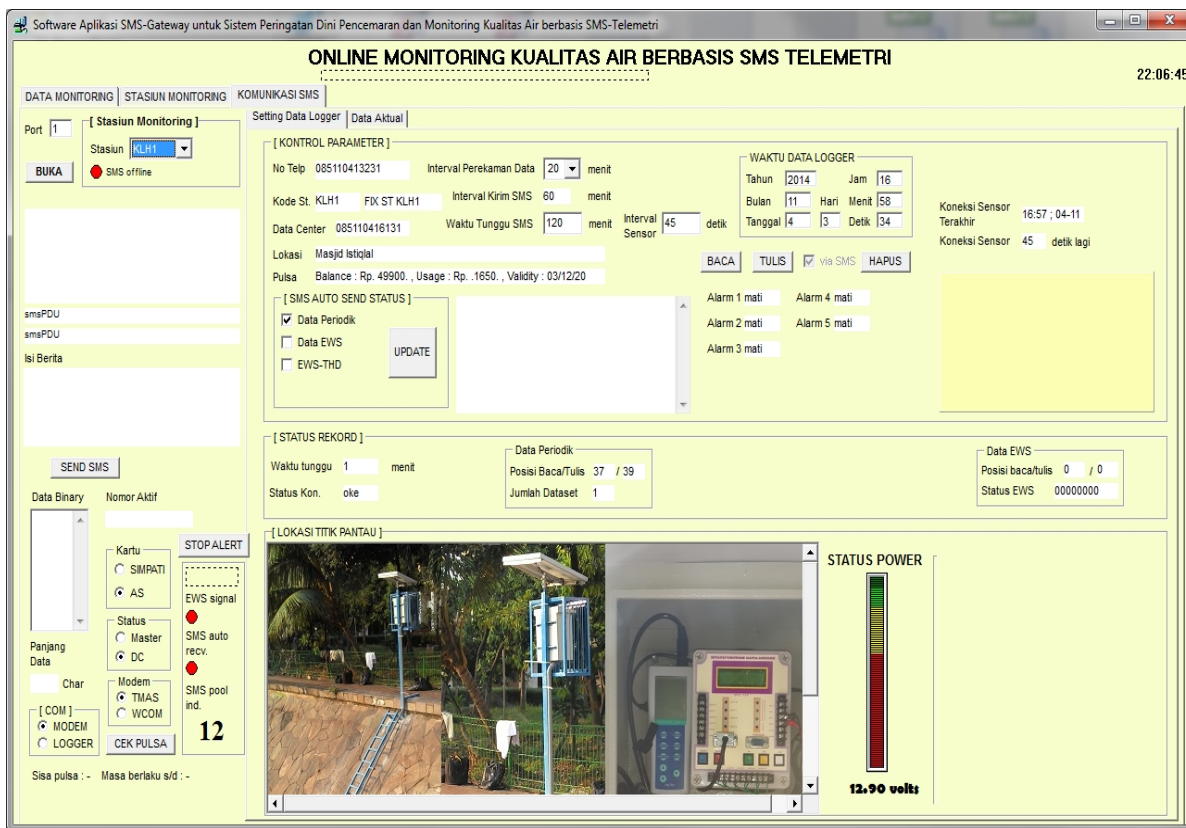
Gambar 4 : Software SMS Gateway (Bayu Budiman dan Heru Dwi Wahjono, 2010).

Sistem perangkat lunak yang dipersiapkan adalah SMS Gateway dan Database Online Monitoring. Kedua software ini dirancang dan dikembangkan agar dapat beroperasi secara bersama-sama dengan integrasi seluruh peralatan online monitoring yang akan dipasang. Software SMS Gateway digunakan sebagai pengendali pengiriman data melalui SMS dan software database digunakan sebagai sistem penyimpan dan penelusuran kembali data monitoring kualitas air. Gambar 4 (LAMPIRAN) merupakan

tampilan software SMS Gateway yang digunakan dalam ujicoba ini sedangkan Gambar 5 (LAMPIRAN) merupakan tampilan software databasenya.

- *Multi station monitoring*.
- *Remote control* memakai SMS & perintah AT.
- Peringatan dini atau *Early Warning System*.
- Nilai baku mutu kualitas air dapat diset.
- *Multi user SMS* dan *EWS*.
- Interval waktu pengukuran dapat diset.
- Interval waktu pengiriman data dapat diset.
- Data *record* dalam format txt (*pipe delimited*).
- Terdapat informasi status *battery*, memori dan sisa pulsa untuk kartu Prabayar.
- Terdapat fungsi peringatan dini di komputer (*red blink*).

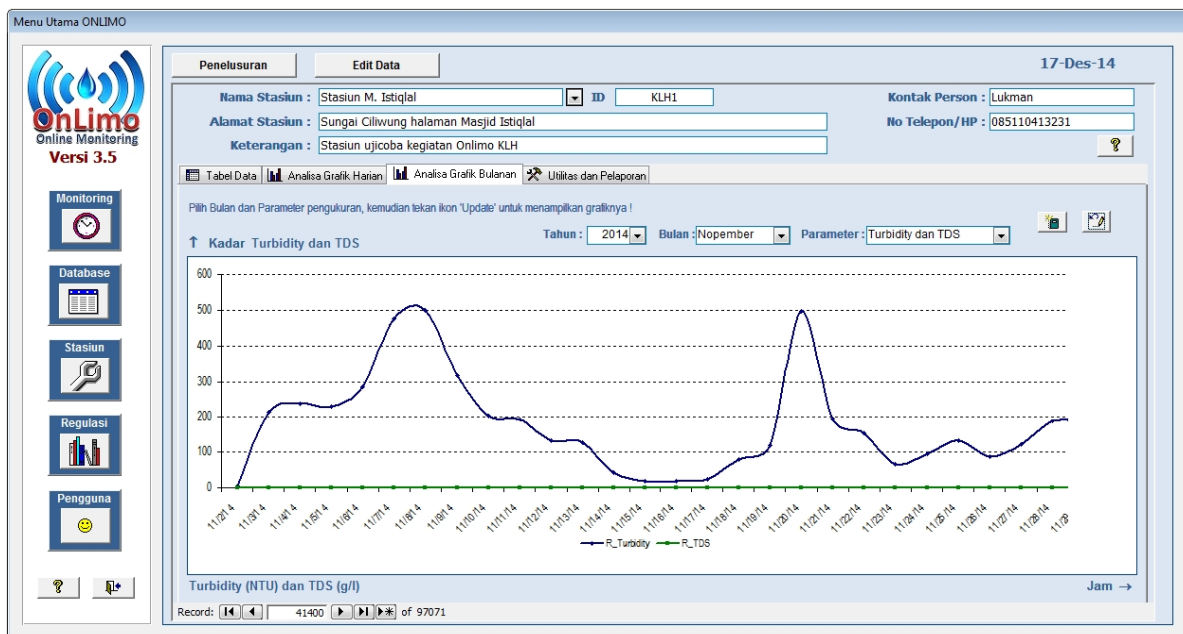
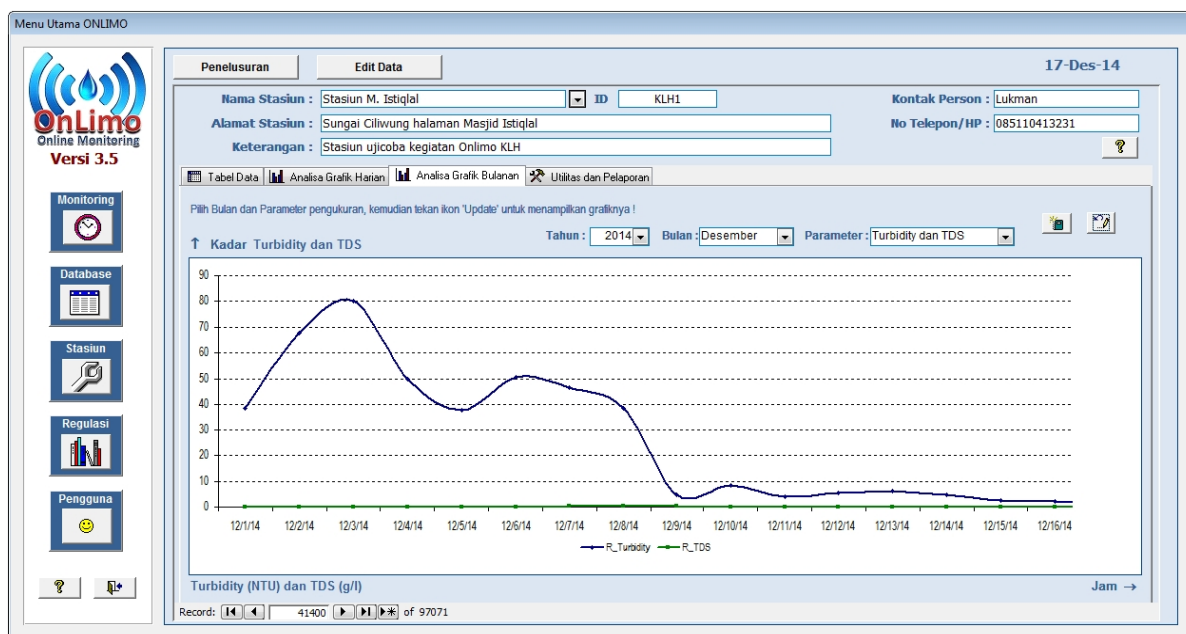
Gambar 19 : Grafik Rata-Rata Harian 2 ~ 30 Nov. 2014 Parameter Turbidity dan TDS.

Gambar 20 : Grafik Rata-Rata Harian 1 ~ 16 Des. 2014 Parameter Turbidity dan TDS.

Gambar 19 dan Gambar 20 (LAMPIRAN) adalah grafik rata-rata harian hasil pengukuran kualitas air dari tanggal 2 ~ 30 November 2014 dan tanggal 1 ~ 16 Desember 2014 untuk parameter Turbidity (garis biru) dan TDS. Pada tanggal 9 November, 4 Desember, dan 8 ~ 16 Desember 2014 terjadi penurunan kekeruhan air karena turunnya hujan.

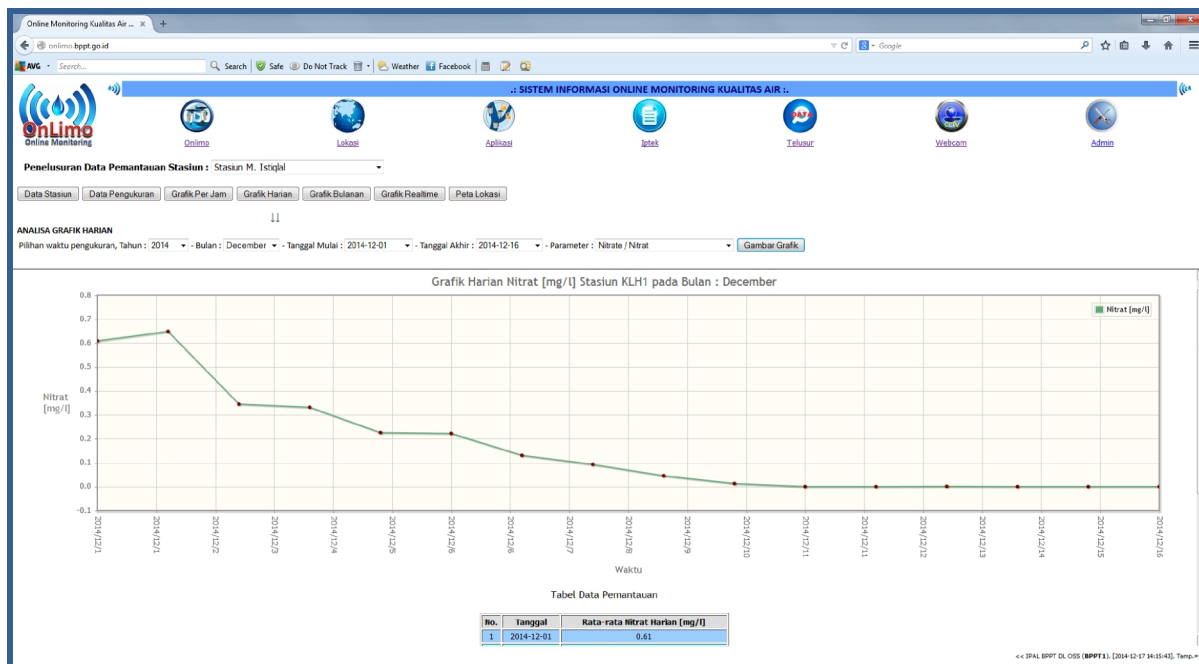
Gambar 22 : Grafik Rata-Rata Harian 1 ~ 16 Des. 2014 Parameter Nitrat.

Gambar 22 (LAMPIRAN) menunjukkan hasil pengukuran rata-rata harian 1 ~ 16 Desember 2014 untuk parameter Nitrat dengan grafik berskala 0,1 mg/l.

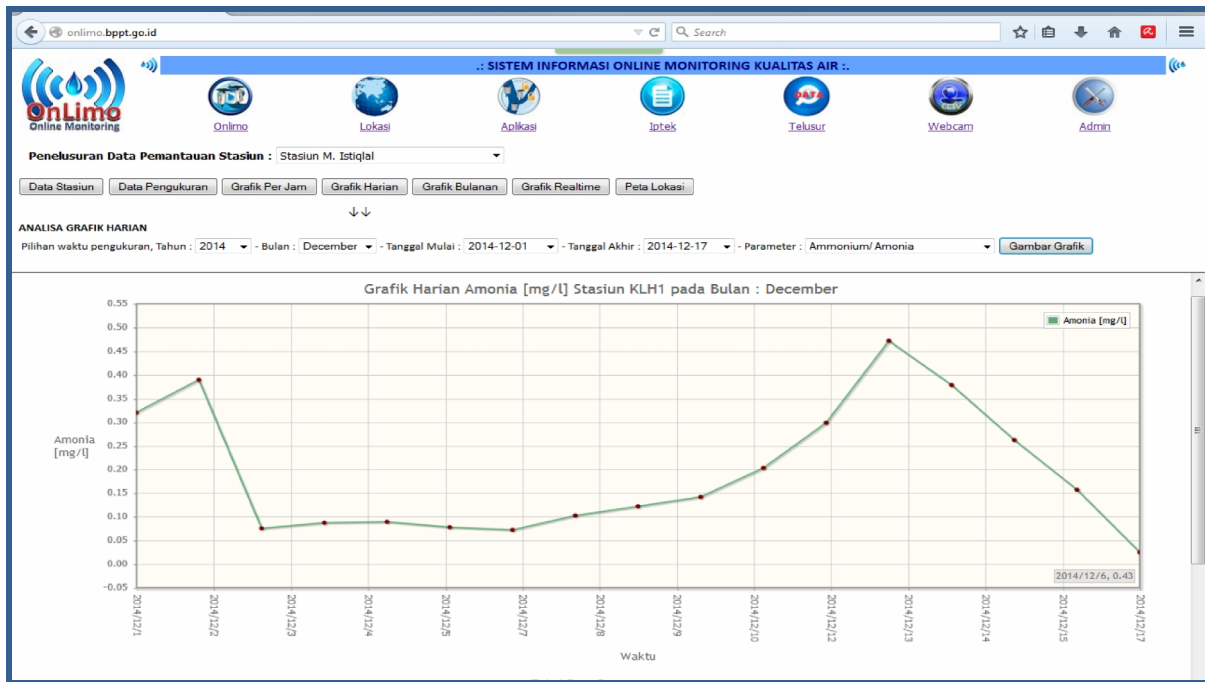
Gambar 24 : Grafik Rata-Rata Harian 1 ~ 16 Des. 2014 Parameter Amonia.

merupakan grafik rata-rata harian hasil pengukuran kualitas air dari tanggal 1 ~ 16 Desember 2014 untuk parameter Amonia dengan hasil pengukuran relatif stabil berkisar antara 0.1 ~ 0.5 mg/l.
