## **PENGEMBANGAN PEDESTRIAN PATH KAWASAN STASIUN KERETA API - KOTA BARU MALANG DAN SEKITARNYA**

**A. Tutut Subadyo**

*Program Studi Arsitektur Universitas Merdeka Malang*  
[tutut.subadyo@unmer.ac.id](mailto:tutut.subadyo@unmer.ac.id)

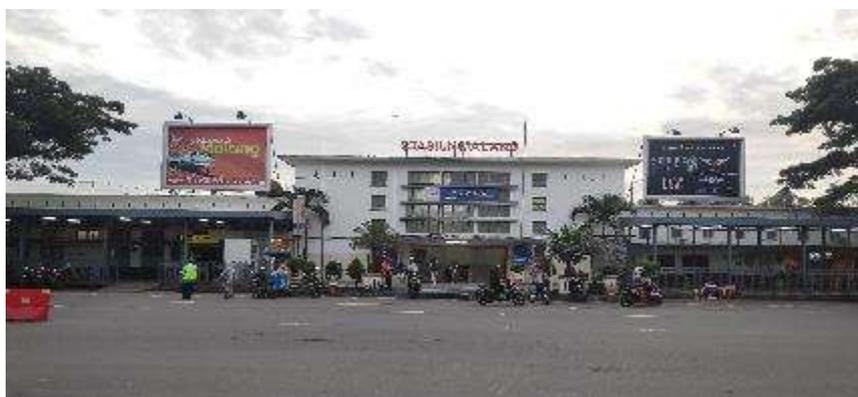
**Gambar 1. Stasiun Kereta Api Kota Baru Malang dengan arsitektur kolonial yang bernilai sejarah**

Stasiun Kereta Api Kota Baru Malang (SKA-KBM) merupakan stasiun ketiga di Kota Malang yang dibangun pada tahun 1876, melengkapi keberadaan stasiun Kota Lama dan stasiun Blimbing. Kawasan SKA-KBM merupakan satu rangkaian sekuensial ruang kota dengan Alun-alun Bunder (*Jan Pieter Zoen Coen Plain*) dan *Idjen Boulevard*. Pada tahun 1930 Thomas Karsten mengusulkan pemindahan orientasi arah hadap bangunan stasiun yang semula ke arah Timur (Jalan Panglima Sudirman) dipindah menghadap ke Barat dengan alasan orang yang datang melalui SKA-KBM langsung bisa melihat panorama "*de liggende vrow – Gunung Kawi*" yang sangat eksotik. Untuk memberikan kesan monumental dibangun jalan dengan taman di tengahnya (Jalan Kertanegara) menuju Alun-alun Bunder dan dilengkapi Taman Ronnggowarsito (sebagai taman kota terluas di Kota Malang). Stasiun ini merupakan satu-satunya stasiun kereta api di Indonesia yang didesain dengan terowongan penghubung antara peron 2 ke peron 3 karena pertimbangan militer untuk melindungi serangan udara pada waktu Perang Dunia ke II.

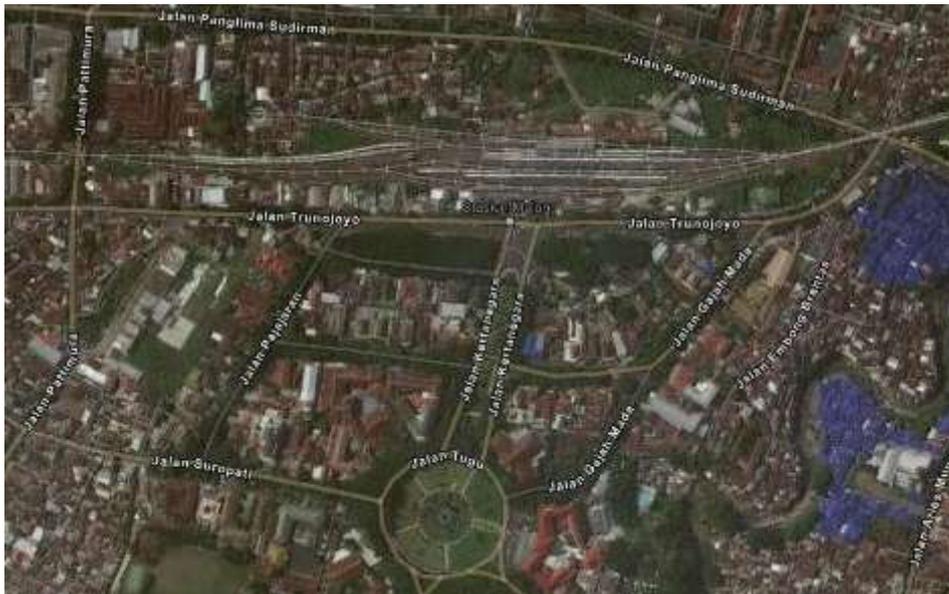
**Gambar 2. Kawasan Stasiun Kereta Api Kota Baru Malang (SKA-KBM) dan sekitarnya**

Lokasi penelitian kawasan SKA-KBM meliputi jalan Trunojoyo (mulai dari perempatan Jalan Patimura hingga pertigaan Jalan Gajah Mada dan jalan Panglima Sudirman - Bug Gludug), Jalan Kertanegara (mulai pertigaan Jalan Trunojoyo sampai ujung Barat Alun-alun Bunder), Jalan Ronggowarsito, dan Jalan Sriwijaya. Kawasan dibagi kedalam 5 segmen yaitu segmen A, B, C, D dan E. Pembagian kawasan dalam segmen didasarkan atas kesamaan kondisi *pedestrian path*.

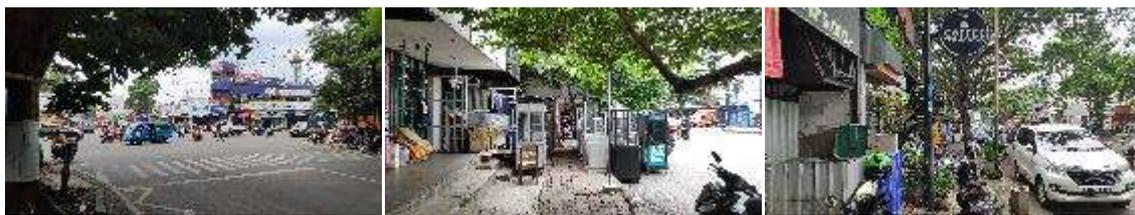
**Gambar. 3. Ujung Segmen A Perempatan Jalan Patimura dengan Jalan Trunojoyo bagian Utara kondisi trotoar banyak tidak berfungsi karena dipakai untuk memajang barang dagangan, tempat parkir sepeda motor dan PKL sehingga pejalan kaki harus berjalan di badan jalan.**

Pada segmen A (perempatan Jalan Patimura - pertigaan Jalan Pajajaran) keberadaan kualitas trotoarnya belum memadai, baik lebar maupun konstruksi lantainya. Jalur pejalan kaki pada sisi Timur maupun sisi Barat tidak berfungsi, karena sepanjang penggal ruas Jalan Trunojoyo tersebut fungsinya berubah menjadi tempat parkir sepeda motor, mobil, penempatan barang-barang dagangan pemilik toko, pedagang kaki lima, dan fungsi-fungsi lain yang tidak bertautan dengan pergerakan para pejalan kaki.

Terintervensinya ruang *pedestrian path* mengakibatkan pejalan kaki memilih untuk berjalan di badan jalan, sehingga membahayakan keselamatan dan keamanannya. Pohon tepian jalan pada segmen ini juga minim kalau ada juga masih muda, sehingga tidak ada ruang pernaungan dan perteduhan. Kelengkapan perabot jalan juga minim, kondisi visualnya banyak dipenuhi oleh polusi visual berupa papan reklame yang tidak beraturan dengan ukuran yang aneka ragam. Untuk itu perlu adanya penataan sistem perparkiran pada segmen A ini yang memberikan ruang khusus parkir yang dapat memberikan kenyamanan bagi pengunjung. Selain untuk mendukung aktivitas pengguna jalur pejalan kaki, diharapkan pengembangan *pedestrian path* di segmen A ini akan meningkatkan kualitas lingkungan sekitarnya.

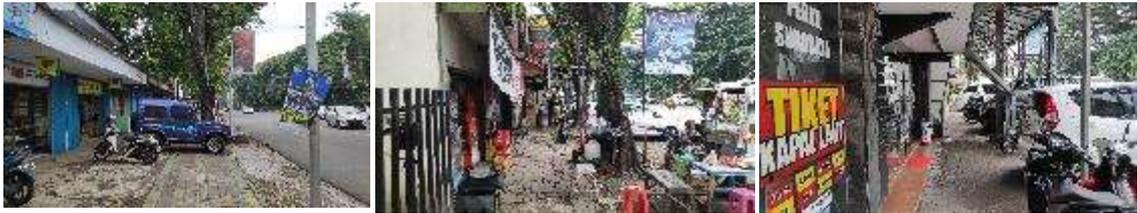
**Gambar. 4. Keberadaan trotoar di Segmen A berubah fungsi menjadi tempat parkir sepeda motor dan mobil, bahkan badan jalannya pun ditempati untuk warung makan dan trotoar yang dikangkangi oleh tangga bangunan resto-cafe**

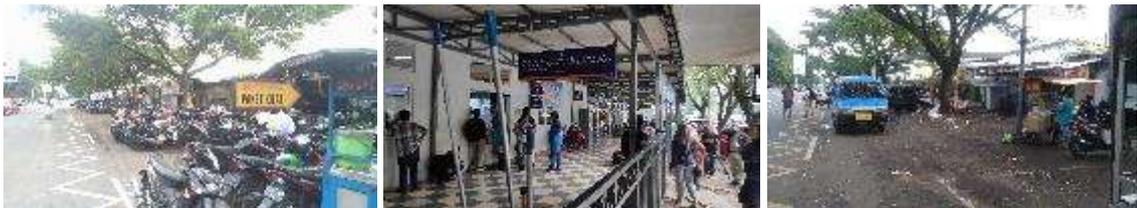
**Gambar.5. Pada Segmen B dan C di sisi Timur Jalan Trunojoyo sepanjang tapak bangunan stasiun trotoarnya dberubah fungsi menjadi tempat parkir bahkan pada kiri kanan main entrance stasiun oleh KAI dibangun ruang tunggu calon penumpang.**

Pada segmen B dan C kondisi ruangnya dapat disamakan, dimana pada sisi Timur Jalan Trunojoyo yang berhimpitan dengan bangunan sayap Stasiun sebelah kanan dan kirinya, hampir seluruh trotoarnya fungsinya tidak jelas. Hal ini terjadi karena seluruh bangunan sayap dari Stasiun disewakan oleh KAI untuk kegiatan perekonomian. Tidak adanya aturan yang jelas tentang kewenangan penggunaan bangunan sayap tersebut menjadi akar kesemrawutan fungsi yang mengakibatkan hilangnya fasilitas *pedestrian path* karena terintervensi oleh parkir kendaraan dan perluasan ruang berdagang penyewa kios pada bangunan sayap tersebut.

Apalagi pihak KAI sendiri juga melakukan pengintervensian fasilitas *pedestrian path* disamping kanan kiri pintu masuk utama Stasiun dengan membuat bangunan permanen untuk ruang tunggu calon penumpang. Paripurnalah kemusnahan *pedestrian path* disepanjang penggal segmen ini, sehingga

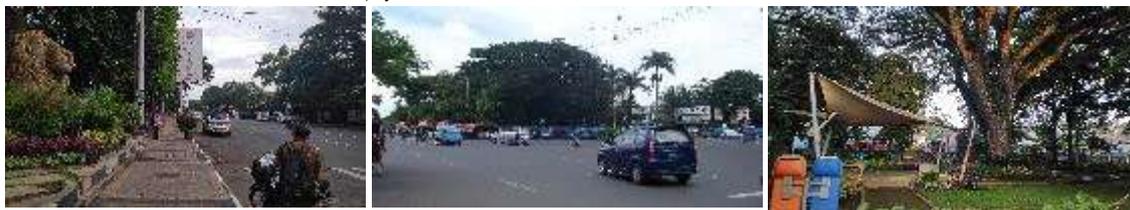
**Gambar 6. Trotoar di Segmen B dan C pada sisi Taman Ronggowarsito yang cukup bagus dengan pernaungan pohon-pohon besar seperti trembesi. Namun pada sisi ujung selatan pertigaan jalan terdapat penumpukan angkutan kota dan bis pariwisata yang menunggu penumpang dari stasiun, sehingga mengganggu kenyamanan dan keamanan pejalan kaki.**

semua pejalan kaki hanya bisa berjalan kaki di badan jalan. Vegetasi pada sisi timur segmen B dan C yang ada hanyalah berupa tanaman hias (dalam pot), dan pohon trembesi yang masih muda. Pada sisi Barat dari segmen B dan C merupakan Taman Ronggowarsito yang keberadaan fasilitas *pedestrian path* nya memadai dan baik. Konstruksi lantai dan kelengkapan *street furniture*nya relatif lengkap, bahkan *site furniture* yang ada di dalam tamannya sangat bervariasi, lengkap dan sangat baik. Untuk sisi ini fungsi trotoar relatif optimal. Keteduhan yang ada ternaungi pohon trembesi tua dalam taman sehingga tercipta suasana yang menyenangkan, dan menjadi tempat berkumpulnya orang. Dampak negatifnya kenyamanan pejalan kaki juga terganggu oleh berkerumunnya orang yang duduk-duduk bersantai di bawah patung Singa Edan. Gangguan kenyamanan dan keamanan pejalan kaki pada segmen ini terjadi karena kehadiran terminal bayangan tempat mangkal angkutan kota dan bis-bis pariwisata serta *main entrance* Sentra Kuliner Sriwijaya.

Keberadaan ruang parkir *on street* di sisi Timur taman Ronggowarsito sebelah Selatan menimbulkan kesemrawutan lalu lintas pada waktu kedatangan kereta api, dimana para sebagian besar penjemput parkirnya diseberang jalan tersebut. Trotoar yang berada disamping tempat parkir relatif sangat sempit tidak dapat untuk jalan bersisian dengan nyaman, sementara itu untuk pagar yang berada pada trotoar kawasan ini, yang sebenarnya dimaksudkan untuk melindungi pengguna jalur pejalan kaki, malah menjadi penghambat sehingga pejalan kaki memilih untuk berjalan pada badan jalan.

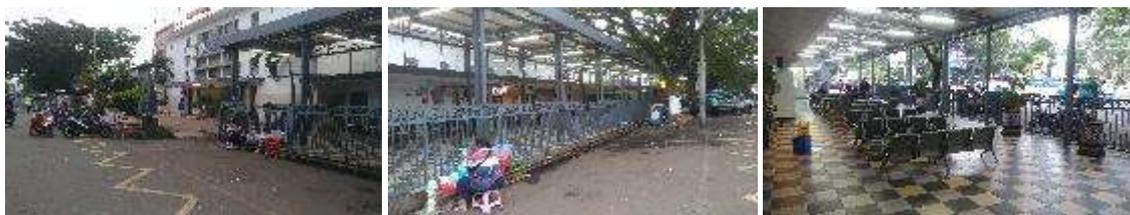
**Gambar 7. Jalur pedestrian di depan bangunan Stasiun yang diintervensi menjadi ruang tunggu penumpang, menjadi contoh serius permasalahan hak pejalan kaki yang terampas di kawasan ini.**

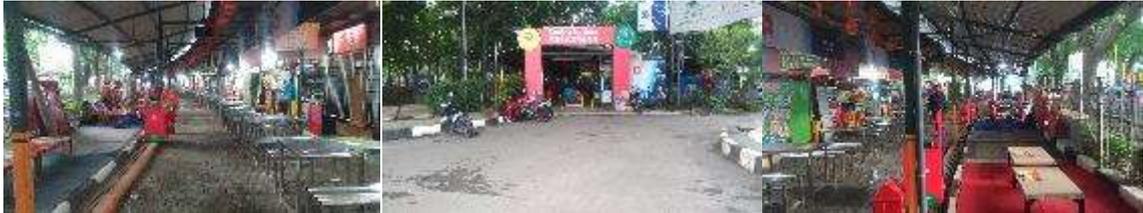
**Gambar 8. Jalan Sriwijaya yang berubah fungsi menjadi Sentra Kuliner, menjadi permasalahan lain mengenai hilangnya hak para pejalan kaki di kawasan SKA-KBM.**

Pada segmen B disisi Barat Jalan Ronggowarsito sebelah Utara terdapat beberapa pedagang kaki lima. Di bidang ruas koridor jalan ini juga terdapat kantor jasa, tempat bimbingan belajar BTC, Neutron, dan lain-lain juga menyebabkan sesaknya area ini. Masalah yang lain adalah kurang baiknya kondisi drainase pada area ini, sehingga sering terjadi genangan air jika hujan turun cukup deras. Sedangkan di sisi Barat segmen C yakni Jalan Sriwijaya berfungsi sebagai Sentra Kuliner sehingga fasilitas trotoar dan *pedestrian path* nya tidak berfungsi lagi.

**Jalan Sriwijaya.** Pada ruas jalan Sriwijaya yang telah berubah fungsi menjadi Sentra Kuliner ini, perlu penataan kembali sehingga bisa juga berfungsi sebagai plaza wisata atau *stop space* bagi pengunjung kawasan SKA- KBM. Penambahan *site furniture* pada area ini menjadi kebutuhan untuk memperkaya peran dan fungsinya sebagai ruang rekreasi di kawasan tersebut.

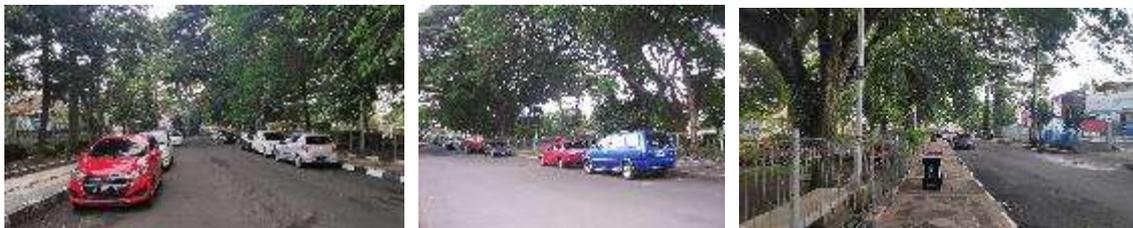
**Gambar.9. Koridor Jalan Ronggowarsito sebagai pembatas Taman sebelah Barat dengan kualitas trotoarnya yang memadai juga sering ditempati oleh parkir kendaraan pengunjung tempat-tempat bimbingan belajar.**

Segmen D adalah ruas koridor Jalan Kertanegara (mulai dari ujung Timur Alun-alun Bunder hingga pertigaan Jalan Trunojoyo) kondisi jalur pejalan kakinya sangat baik. Vegetasi yang ditempatkan pada jalur hijau jalannya jug memberikan naungan pada pejalan kaki, drainase yang digunakan merupakan jenis drainase terbuka. Banyaknya aktivitas yang dilakukan menyebabkan sesaknya area oleh pengguna. Pengguna jalur pejalan kaki terdiri dari berbagai kelompok usia, mulai dari pelajar, pekerja dan lainnya. Jalur pejalan kaki digunakan oleh mereka untuk melintas dan menuju ke tempat lainnya.

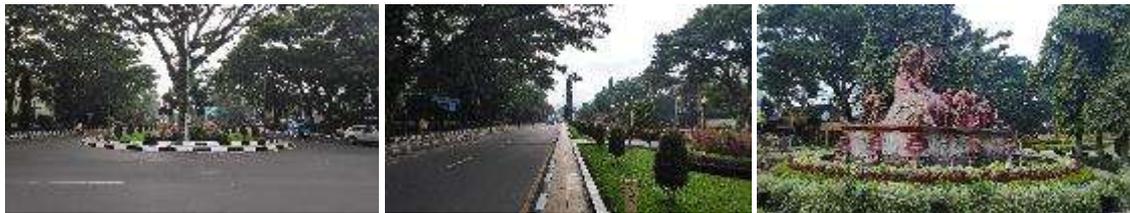
**Gambar. 10. Kelengkapan pedestrian path pada segmen D (Jalan Patimura Kertanegara) yang optimal fungsinya kecuali pada ujung pertemuannya dengan Jalan Trunojoyo di depan stasiun.**

Hampir sebagian besar jalur pejalan kaki trotoarnya sering diintervensi aktivitas lain sehingga mereka menggunakan badan jalan untuk berjalan. Bahkan pada jam tertentu tepi jalan ini dipakai parkir bis sekolah Halokes yang jumlahnya 6 – 8 bis. Dengan trotoar yang lebarnya hanya 1.25 m sedangkan jumlah pejalan kaki cukup tinggi, dan jalurnya pejalan kaki tertutup oleh fungsi lain, menjadikan badan jalan digunakan pejalan kaki untuk mempercepat pergerakan.

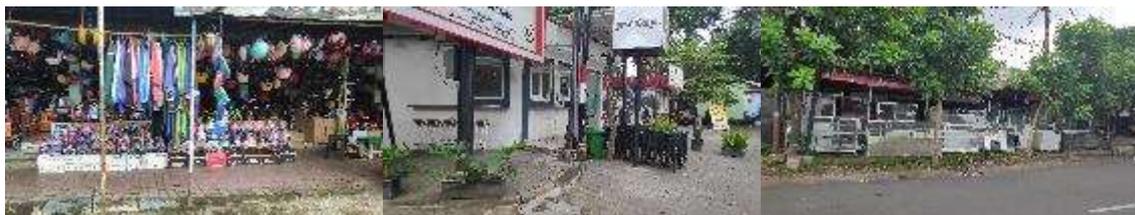
**Gambar.11. Kondisi jalur pejalan kaki pada segmen E ini sebagian besar berubah fungsi untuk pedagang kelontong, makanan, minuman, dan menjadi sentra penjualan helm. Tidak ada ruang bagi pejalan kaki di area ini.**

Segmen E merupakan ruas koridor jalan Trunojoyo paling selatan yang dimulai dari pertigaan Jalan Sultan Agung sampai dengan perempatan Jalan Panglima Sudirman (Bug Gluduk). Keberadaan jalur pedestrian di segmen ini kondisi maupun kualitasnya kurang baik. Bahkan sebagian besar atau hampir seluruhnya menjadi ruang ekspansi dari pedagang helm dan barang-barang kelontong dan pada sisi sebelah selatannya dimanfaatkan sebagai SPBU dan PKL makanan dan minuman.

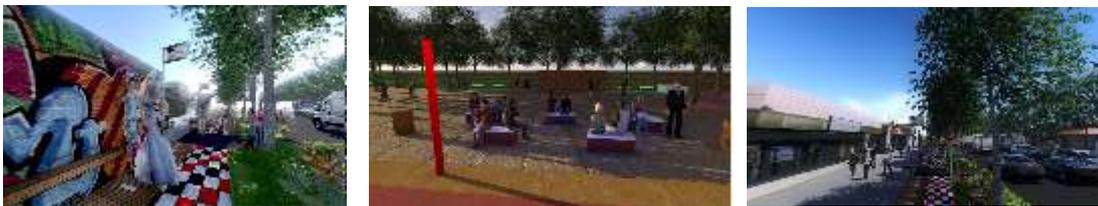
**Gambar 12.** Ilustrasi Pengembangan *Pedestrian Path* Kawasan SKA-KBM bertema *Fashion Street*

**Lampu.** Kurangnya penerangan di beberapa titik pada kawasan SKA-KBM pada malam hari membahayakan keselamatan para pejalan kaki. Keberadaan elemen lampu memberikan kesan menarik. Khusus pada *stop space*, dan *plaza pedestrian* di sudut Taman Ronggowarsito sisi Utara (Patung Singo Edan) dan sudut sisi Selatan (tempat mangkal angkot – bis pariwisata dan halte Sentra Kuliner Sriwijaya – Jalan Kertanegara) dan depan *main entrance* stasiun yang menjadi history area, lampu dekoratif didesain dengan style sesuai dengan tema kawasan. Lampu arahnya memancar ke atas (*uplighting*) menyinari bagian-bagian pohon dan memberikan kesan estetik dan menyatu dengan arsitektur bangunan stasiun.
