# PENGARUH PERUBAHAN MIKROSTRUKTUR TERHADAP PERUBAHAN KEKERASAN RADIANT TUBE YANG TELAH BEROPERASI SEJAK 2003

## ***MICROSTRUCTURE CHANGE EFFECT OF VIOLENCE AGAINST RADIANT TUBE THAT HAS BEEN OPERATING SINCE 2003***

Laili Novita Sari ST, MT, Sutarjo ST, MM  
Balai Besar Teknologi Kekuatan Struktur – BPPT  
Kawasan PUSPIPTEK Gedung 220 Serpong, Tangerang Selatan  
e-mail: *laili.novita@gmail.com*

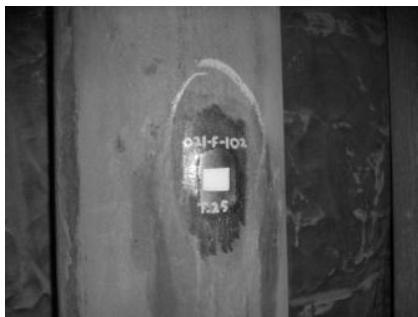
Gambar 4 : Salah satu pipa radiant tube yang diperiksa

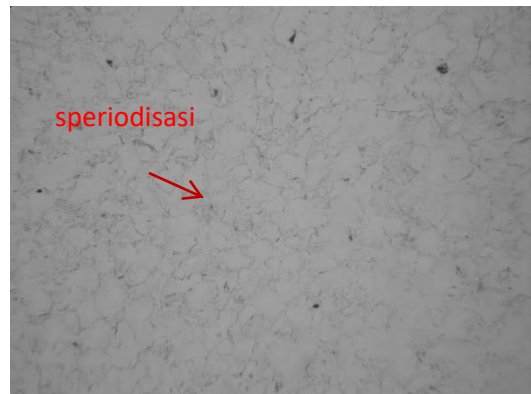
Gambar 6 : Berupa feritik dengan speriodisasi tingkat awal, klasifikasi B.

Gambar 6 menunjukkan bahwa bainite mulai tersperiodisasi tingkat awal dimana speriodisasi masih berada pada butir dan speriodisasi baru terjadi dibawah 20 %.

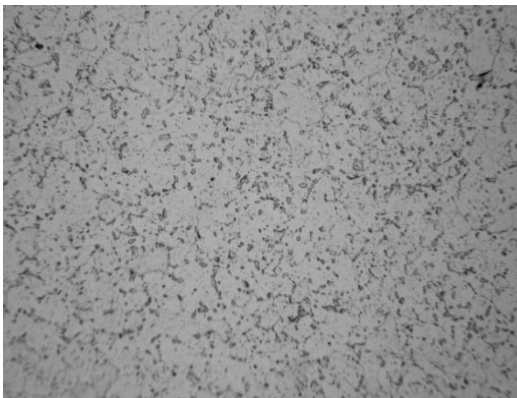
Gambar 8 : Berupa feritik dengan spheroidisasi karbida menyebar merata, klasifikasi D.

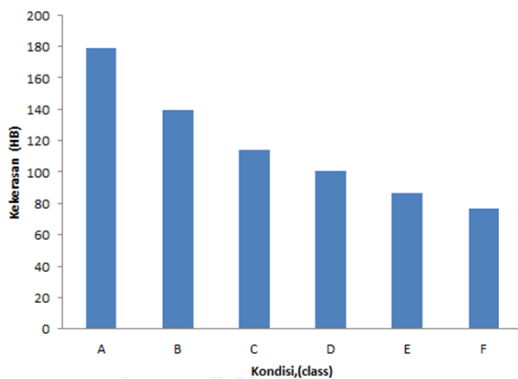
Gambar 9 : Nilai kekerasan terhadap class spheroidisasi.

Dengan menghubungkan kondisi klasifikasi struktur mikro dan hasil uji kekerasan pada beberapa sampel maka diperoleh grafik seperti pada gambar 9.

Gambar 9 menunjukkan hubungan penurunan kekerasan terhadap klasifikasi spheroidisasi. Untuk kondisi E dan F merupakan hasil prediksi dari pola kurva yang terjadi pada class A, B, C dan D karena belum pernah dilakukannya pengujian pada material pada klasifikasi E dan F. Korelasi menunjukkan bahwa material mengalami penurunan kekerasan seiring terjadinya spheroidisasi. Penurunan kekerasan terjadi karena karbida yang berbentuk lamellar menjadi globular yang mengurangi hambatan dalam pergerakan dislokasi.
