ANALISIS KERUSAKAN GERBONG DATAR “PPCW” 42 TON AKIBAT BEBAN OPERASI

FAILURE ANALYSIS OF “PPCW” 42 TON FLAT WAGON UNDER OPERATION LOADS

Anwar dan M. Gozali

Balai Besar Teknologi Kekuatan Struktur, BPPT
Kawasan PUSPIPTEK, Setu, Tangerang Selatan 15314
e-mail: *anwar@bppt.go.id* dan *muchamad.gozali@bppt.go.id*

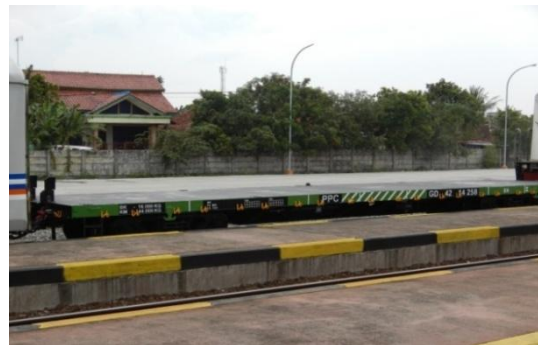
Gambar 1 : Gerbong PPCW sebagai obyek penelitian.

Sebagai obyek pada penelitian ini adalah gerbong datar PPCW (foto gerbong datar PPCW ditampilkan pada gambar 1) yang digunakan untuk pengangkutan semen di pulau Jawa, yaitu dari pabrik semen yang berlokasi di Cibinong Jawa Barat ke beberapa daerah di Jawa Tengah dan Jawa Timur.

Spesifikasi dari gerbong PPCW adalah sebagai berikut : kapasitas 42 ton, kecepatan max. 80 km/jam, lebar sepur 1067 mm, beban gandar 14 ton, panjang rangka dasar 14600 mm, lebar gerbong 2438 mm, tinggi lantai dari rel 935 mm, tinggi alat perangkai 775 mm, berat kosong (max) : 12000 kg⁽³⁾.

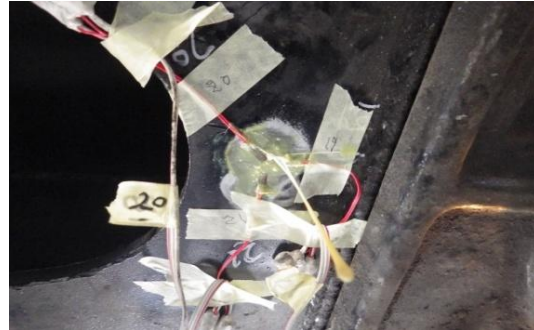
Gambar 3 : Strain gauge yang telah terpasang pada struktur gerbong

Sebagai sensor ukur digunakan strain gauge TML tipe FLA 6 - 11. Sedangkan sebagai alat perekam adalah alat ukur dinamis 64 channel⁽⁵⁾. Strain gauge dipasang pada titik yang akan diukur regangannya dengan cara dilekatkan (gambar 3), sehingga jika terjadi perpanjangan (regangan) pada titik yang diukur, maka strain gauge akan ikut meregang dan mengeluarkan sinyal berupa voltage. Besaran voltage dikalibrasi terhadap satuan regangan. Keluaran dari strain gauge direkam dengan menggunakan alat ukur dinamis secara *real-time*.

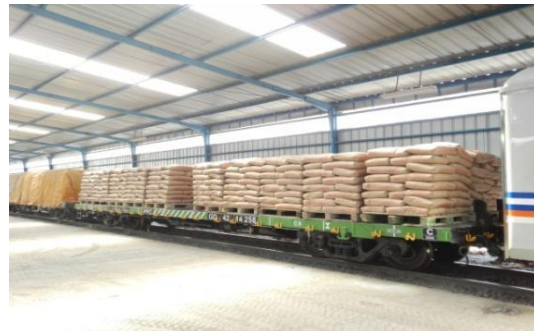
Gambar 4 : Gerbong PPCW yang telah terisi semen, sebelum ditutup terpal.

Pengukuran regangan dilakukan pada saat gerbong beroperasi (lihat gambar 4) dengan kondisi sebagai berikut : beban muatan 40 ton, jenis muatan semen, posisi beban merata, rute Arjawinangun – Purwokerto.

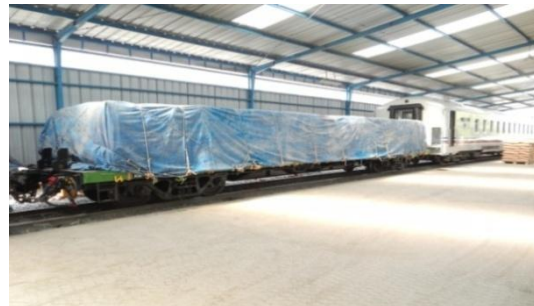
Gambar 5 : Gerbong PPCW yang telah terisi semen, siap uji jalan, setelah ditutup terpal

Pengukuran regangan dilakukan secara *real-time* pada saat gerbong beroperasi dengan kondisi seperti gambar 5. Mengingat kapasitas dari alat ukur, pengukuran tidak dilakukan secara terus menerus sepanjang rute perjalanan di atas, namun dilakukan pada beberapa kondisi

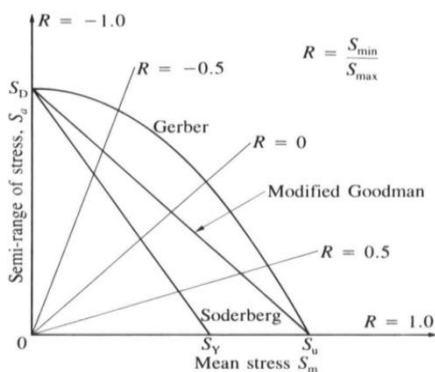
Salah satu metode analisis kelelahan struktur bahan logam adalah dengan pendekatan diagram batas leleh (*fatigue limit diagram*). Diagram batas leleh adalah diagram yang menggambarkan hubungan antara tegangan rata-rata (*mean stress*) dan tegangan amplitudo, seperti ditunjukkan pada gambar 7.

Gambar 7 : Diagram batas leleh (*fatigue limit diagram*)⁽¹⁰⁾

Ada dua kondisi kritis hubungan antara tegangan rata-rata dengan tegangan amplitudo. Kondisi pertama adalah jika tegangan amplitudo nol, hal ini berarti tegangan rata-rata sama dengan tegangan statis, menurut Gerber dan Goodman kondisi ini diartikan dengan tegangan maksimum (*ultimate stress*), sedangkan menurut Soderberg kondisi ini diartikan dengan tegangan luluh (*yield stress*).

Kondisi kedua adalah keadaan dimana tegangan rata-rata sama dengan nol atau beban dinamis dengan perbandingan tegangan $R = -1$. Pada kondisi ini tegangan amplitudo adalah sama dengan tegangan maksimum. Pada kondisi ini Gerber, Goodman, dan Soderberg, sepakat bahwa titik kritis dapat didekati dengan tegangan batas leleh (*fatigue limit*) yang dinyatakan dengan tegangan *endurance*, lihat gambar 7.

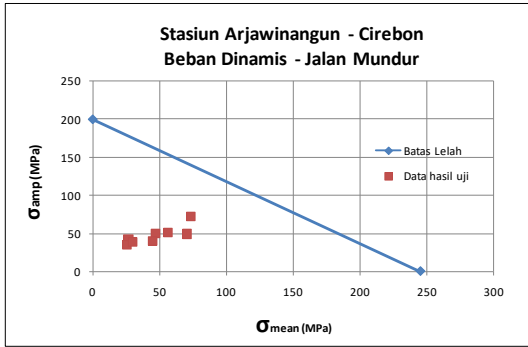
Gambar 8 : Evaluasi tegangan pada kondisi langsir di Arjawinangun.

Gambar 8 menunjukkan hasil evaluasi tegangan rata-rata dan tegangan amplitudo terhadap diagram batas lelah pada kondisi kereta dalam keadaan langsir di stasiun Arjawinangun. Dari gambar tersebut terlihat bahwa semua data tegangan berada di bawah garis batas lelah menurut Soderberg. Hal ini mengindikasikan bahwa untuk kondisi langsir, struktur gerbong cukup aman.

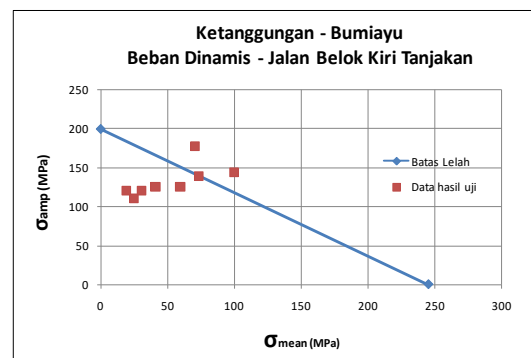
Kondisi paling kritis yaitu pada kondisi jalan tanjakan dan turunan disertai dengan belokan seperti ditunjukkan pada gambar 11 dan 12. Pada kondisi tersebut, terdapat tiga yang berada pada daerah lelah yaitu titik ukur Rosette 1, 4, dan 6. Hal ini menunjukkan bahwa di lokasi tersebut diprediksi akan mengalami kerusakan akibat beban dinamis.

Gambar 11 : Evaluasi tegangan pada kondisi jalan tanjakan dan berbelok.

Berdasarkan hasil evaluasi di atas, maka agar gerbong pengangkut semen dapat digunakan dengan aman, ada 2 alternatif yang dapat dilakukan, yaitu : merenovasi atau memperbaiki struktur gerbong, dan mengurangi beban muatan. Renovasi atau perbaikan struktur gerbong, dimaksudkan untuk meningkatkan kekuatannya sehingga tegangan yang terjadi menjadi lebih kecil dan berada di daerah aman. Perbaikan difokuskan pada lokasi atau titik yang tegangannya berada pada daerah kritis. Model dan bentuk perbaikan perlu diteliti lebih lanjut, yaitu

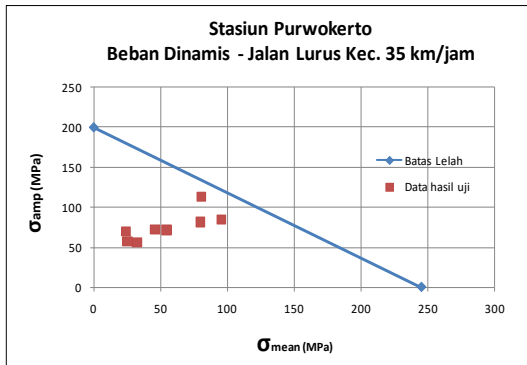
Sedangkan pada kondisi pengereman yaitu pada saat masuk ke stasiun Purwokerto seperti ditunjukkan pada gambar 13, terlihat bahwa semua titik berada pada daerah aman.

Gambar 13 : Evaluasi tegangan pada kondisi jalan lurus masuk stasiun.
