KAJIAN RISIKO BENCANA KEGAGALAN TEKNOLOGI PADA JEMBATAN KERETA API

RISK ASSESSMENT ON SEISMIC VULNERABILITY OF RAILWAY BRIDGES

Mulyo Harris Pradono

Pusat Teknologi Reduksi Risiko Bencana
Badan Pengkajian dan Penerapan Teknologi
Gedung 820, GEOSTECH, PUSPIPTEK, Kota Tangerang Selatan
e-mail: mulyo.harris@bppt.go.id

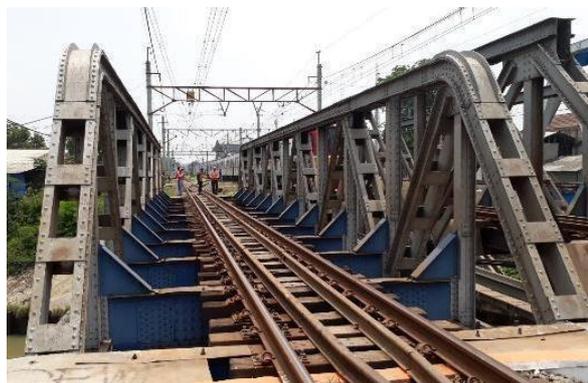
Jembatan KA 1 masih dirancang dengan beban maksimum 75% dari RM 21 (beban dalam peraturan PM. 60 Tahun 2012). Jembatan tersebut dibangun pada masa penjajahan Belanda dan merupakan jembatan rangka baja dengan bentang 25 m dan.

Gambar 1. Jembatan KA 1, Rangka Baja Menggunakan *Plate Girder Profile* dengan Bentang 25 m

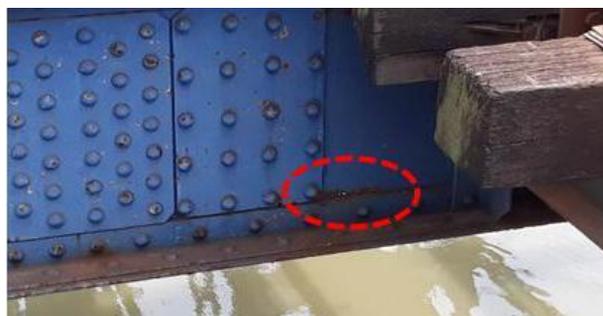
Gambar 2. Korosi yang Telah Terjadi pada *Web Plate* pada *Plate Girder* Balok Melintang pada Jembatan KA 1

- Pada umumnya jembatan baja di lokasi kajian banyak yang mengalami karat.
- Karat-karat ini disebabkan oleh cairan limbah toilet yang tumpah dan mengenai rel maupun jembatan saat kereta melintas.
- Pencegahan terhadap karat harus dilakukan terhadap struktur-struktur baja yaitu agar cairan di atas tidak mengenai struktur baja
- Berdasarkan hasil analisis model, lendutan pada beberapa jembatan ada yang melebihi batas PM 60 Tahun 2012.
- Perlu dilakukan kaji lendutan riil jembatan akibat beban kereta api sesungguhnya dengan melakukan pengukuran defleksi jembatan

- j. Metoda-metoda yang dapat digunakan untuk memperbaiki jembatan yang diasumsikan berkurang kekuatannya adalah dengan mengganti atau menambah bagian yang rusak tersebut dengan material yang baru. Penambahan material baru harus dapat dibuktikan mampu meningkatkan kekuatan struktur.

- k. Metoda-metoda pencegahan yang dapat menghindarkan berkurangnya kekuatan struktur harus diterapkan, misalnya dengan

memberikan proteksi karat pada jembatan baja.

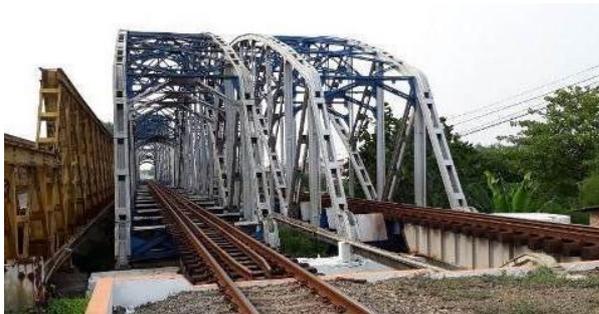
Jembatan kedua yang dilakukan kajian terdiri dari 2 (dua) bentang jembatan plate girder beam (8 m) dan 3 (bentang) bentang jembatan rangka baja (45 m, 60 m, 45 m).

Gambar 3. Jembatan KA 2a Berupa 3 (Bentang) Bentang Jembatan Rangka Baja

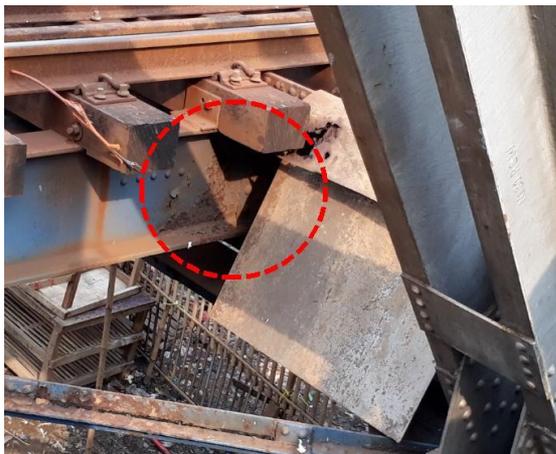
Gambar 4. Korosi pada Web dan Flange pada Plate Girder Tengah (Jembatan KA 2a)

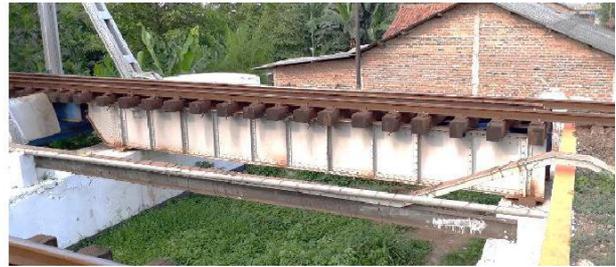
Gambar 5. Jembatan KA 2b Berupa 2 (dua) Bentang Jembatan *Plate Girder Beam* Bentang 8m

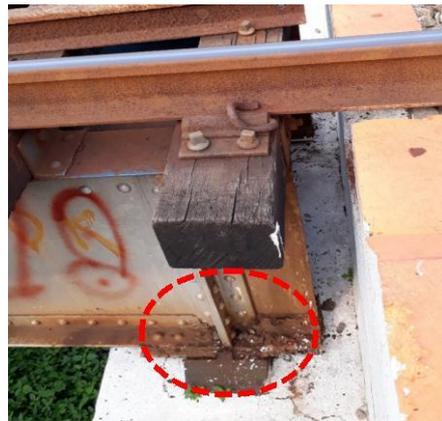
Gambar 6. Korosi pada *Flange* Tumpuan Jembatan *Plate Girder* Baja (Jembatan KA 2b)

Pada Jembatan KA 2b ini dijumpai karat yang cukup signifikan pada *flange girder* baja. Karat ini diperkirakan sudah mengurangi kekuatan baja, karena sudah mengurangi sebagian material pada daerah yang penting (dudukan *girder*).

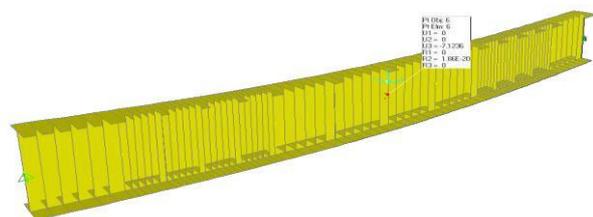
Gambar 7. Model Numerik *Plate Girder Beam* Jembatan KA 2b

Model numerik dibuat untuk jembatan ini, setelah dilakukan pengukuran dimensi pada jembatan eksisting. Berdasarkan hasil analisis model numerik Jembatan di atas, maka didapatkan nilai sebagai berikut:

- Defleksi tengah bentang akibat beban RM 21: 0.141 mm (beban mati) + 7.124 mm (beban hidup) = 7.265 mm

- Nilai tersebut masih memenuhi syarat lendutan minimum 7.3 mm (L/1100; PM 60 tahun 2012), di mana L adalah bentang jembatan.

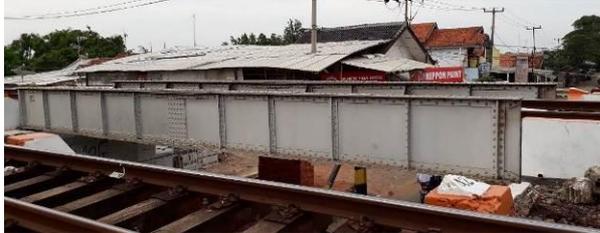
Jembatan ketiga yang dilakukan kajian adalah jembatan girder baja, pada sisi hilir.

Gambar 8. Jembatan KA 3 Berupa Girder Baja Bentang 12 Meter

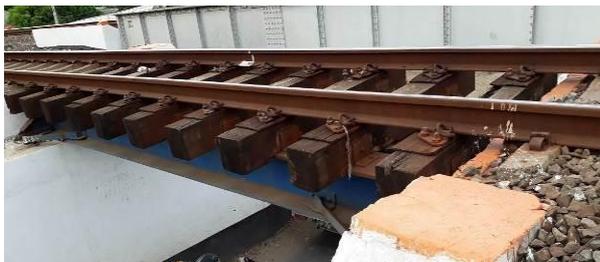
Jembatan keempat yang dilakukan kajian adalah Jembatan Girder Baja, pada sisi hulu.

Gambar 10. Jembatan KA 4 Berupa Girder Baja, Bentang 5 Meter

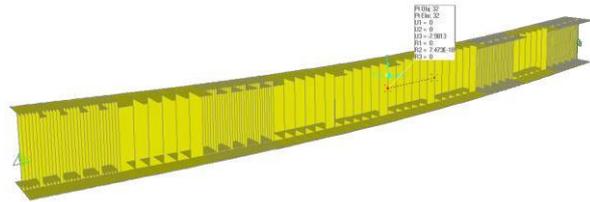
Gambar 11. Model Numerik Jembatan KA 4, Girder Baja, Bentang 5 Meter

Berdasarkan hasil analisis model numerik Jembatan di atas, maka didapatkan nilai sebagai berikut:

- Defleksi tengah bentang akibat beban RM 21: $0.13 (bm) + 7.98 (bh) = 8.01 \text{ mm}$
- Nilai tersebut sudah melampaui syarat lendutan minimum 4.5 mm (L/1100, PM 60 tahun 2012), di mana L adalah bentang jembatan.

- a. Berdasarkan hasil analisis model, lendutan pada beberapa jembatan ada yang melampaui batas yang dipersyaratkan dalam PM 60 Tahun 2012.
- b. Perlu dilakukan kaji lendutan riil jembatan akibat beban kereta api yang melintas dengan melakukan pengukuran defleksi jembatan pada jembatan yang hasil analisis lendutannya melampaui nilai batas.
