PENGARUH PENGGUNAAN SABUK PENGAMAN PADA PENGEMUDI DALAM KASUS TABRAKAN FRONTAL

Berlian Kushari
Jurusan Teknik Sipil
Fakultas Teknik Sipil dan Perencanaan
Universitas Islam Indonesia
Jl. Kaliurang KM 14.4 Yogyakarta
015110101@uii.ac.id

Pakorn Aniwattakulchai
Thailand Accident Research Center
Asian Institute of Technology
KM 42 Paholyothin Rd., Klong Luang,
Pathumthani, Thailand
Pakorn.Aniwattakulchai@ait.ac.th

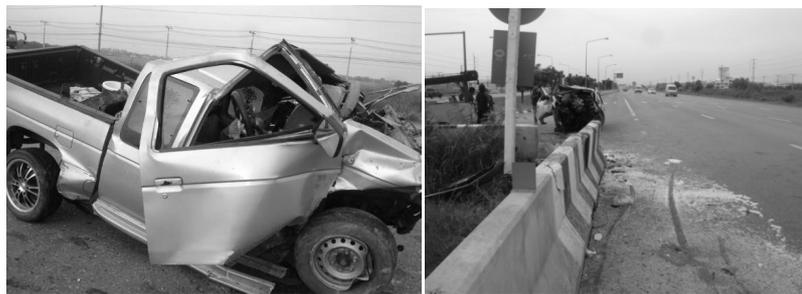
Gambar 1 Lokasi Kecelakaan (Kanan) dan Kondisi Kendaraan Pascakecelakaan (Kiri)

Kasus kecelakaan yang diamati pada studi ini adalah sebuah kecelakaan fatal yang terjadi pada tanggal 9 September 2008, pukul 6 pagi, yang melibatkan kendaraan tunggal dengan satu pengguna, yaitu hanya pengendara. Penyelidikan lapangan dilakukan pada hari yang sama, yaitu 3 jam setelah terjadinya kasus tersebut. Lokasi kecelakaan terletak pada bukaan median jalan yang umumnya digunakan untuk arus memutar balik (*u-turn*), pada KM 67+304 Jalan Nasional Thailand Nomor 32. Jalan tersebut merupakan jalan arteri 8 lajur 2 arah yang dipisahkan oleh median, terletak di Kabupaten Bang Pa-in, Provinsi Ayutthaya. Informasi tentang lokasi tabrakan dan kendaraan disajikan pada Gambar 1 dan Tabel 1.

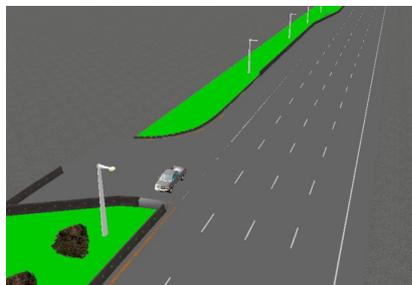
Gambar 2 Ilustrasi Kejadian Sesaat Sebelum Tabrakan

Penyelidikan lapangan dan rekonstruksi yang dilakukan mengindikasikan bahwa kendaraan korban tengah melaju dengan kecepatan mendekati 100 km/jam dan secara mendadak berpindah lajur dari lajur cepat menuju lajur bantu sebelum fasilitas *u-turn*. Selama melaju di lajur bantu ini kendaraan tidak terbukti mengurangi kecepatannya sebelum akhirnya menabrak pembatas jalan berbahan beton secara tegak lurus terhadap arah lajunya (Gambar 2). Hal ini terindikasi dari tidak dijumpainya jejak pengereman sebelum titik tabrakan. Bagian depan kendaraan menabrak pembatas jalan dan mengalami kerusakan parah. Kendaraan kemudian terhenti di dekat titik tabrakan. Kerusakan fisik kendaraan diidentifikasi sebagai kerusakan dengan profil 12FD0EW5 berdasarkan standar CDC menurut SAE. Nilai parameter tabrakan hasil, yang didapat dari analisis menggunakan perangkat lunak VistaFX3, disajikan pada Tabel 3.

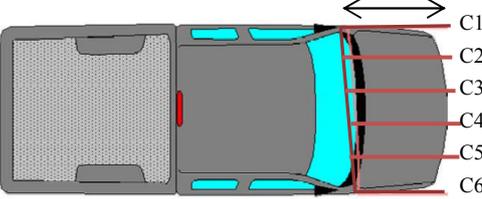
C ₁	803
		C ₂	1.321
		C ₃	915
		C ₄	656
		C ₅	1.004
		C ₆	823

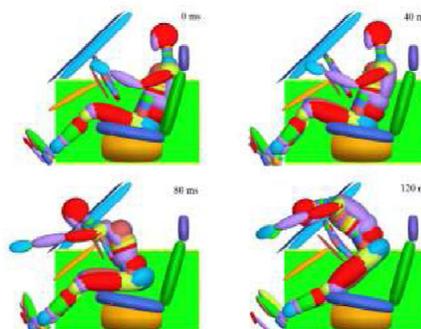
Hasil rekonstruksi tabrakan (Tabel 3) menunjukkan bahwa kendaraan melaju pada kecepatan 99,92 km/jam sesaat sebelum tabrakan. Gambar 3 menunjukkan *snapshot* hasil simulasi pergerakan pengemudi dalam kendaraan menggunakan perangkat lunak MADYMO. Pada saat awal (0 milidetik), pengemudi berada pada posisi normal mengemudi. Setelah tabrakan, pengemudi mulai bergerak ke depan menghantam interior kendaraan akibat adanya perlambatan mendadak. Pada saat 55 milidetik, bagian kepala dan perut bawah, masing-masing, bertumbukan dengan kaca depan dan kemudi bagian bawah.

Gambar 3 *Snapshot* Pergerakan Pengemudi Selama Tabrakan

Kemudian tumbukan penuh antara batang tubuh dan roda kemudi terjadi pada milidetik ke 65 dan diikuti tumbukan pada bagian lutut pada milidetik ke 70. Pergerakan ini diikuti oleh terayunnya kepala ke bawah sehingga dagu membentur roda kemudi bagian atas, pada 85 milidetik setelah tumbukan.

Pengendara menderita retak tulang pada lengan kiri bagian atas dan lengan kanan bagian bawah. Luka ini kemungkinan disebabkan oleh reaksi tubuhnya saat menahan gaya benturan. Korban juga mengalami luka terbuka pada wajah dan bibir. Berdasarkan hasil simulasi MADYMO, luka ini disebabkan oleh benturan langsung antara kepala (wajah) dengan kaca depan. Selanjutnya korban juga menderita patah tulang parah pada rusuk sisi kiri sebagai akibat benturan antara dadanya dengan kemudi. Roda kemudi juga mengalami deformasi akibat benturan ini.

Kontak yang terjadi antara lutut dan kaki bagian bawah dengan *knee-bolster* kemungkinan menjadi penyebab dijumpainya cedera superfisial pada bagian tubuh tersebut. Korban juga menderita cedera retak pada bagian dagu hingga rahang bawah karena berbenturan dengan roda kemudi bagian atas. Tabel 4 menyajikan informasi cedera aktual yang diderita oleh pengendara dan kemungkinan penyebabnya.

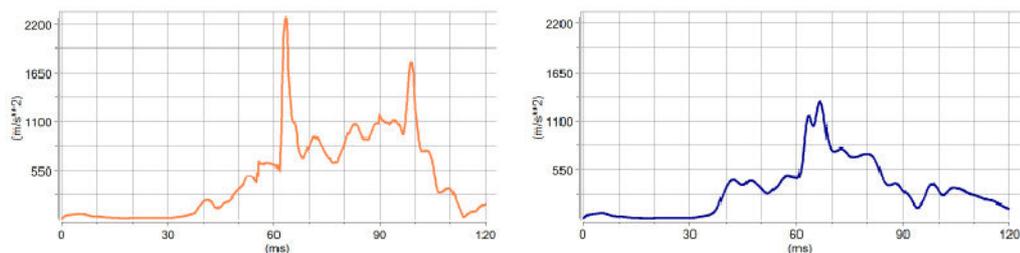
Estimasi kecepatan pratabrakan dan waktu tumbukan yang dihasilkan oleh analisis menggunakan VistaFX3 (Tabel 3) digunakan sebagai masukan pada model awal MADYMO. Percepatan pada arah Sumbu X dan Sumbu Y digunakan untuk mensimulasikan pergerakan kendaraan selama proses tabrakan. Gambar 4 menyajikan percepatan yang diderita oleh kepala dan dada pengendara selama tabrakan.

Gambar 4 Percepatan yang Diderita oleh Kepala (Kiri) dan Dada (Kanan) Korban

Perbandingan antara akselerasi puncak bagian kepala dan dada hasil simulasi MADYMO dan batas toleransi tubuh disajikan pada Tabel 5. Tampak bahwa bagian dada pengemudi mengalami percepatan yang jauh lebih tinggi ($1.316,1 \text{ m/s}^2$) dibandingkan batas toleransinya ($392,4\sim 588,6 \text{ m/s}^2$). Hasil ini sesuai dengan laporan rumah sakit yang menyatakan cidera terparah yang dialami pengemudi adalah patah tulang-tulang rusuk.

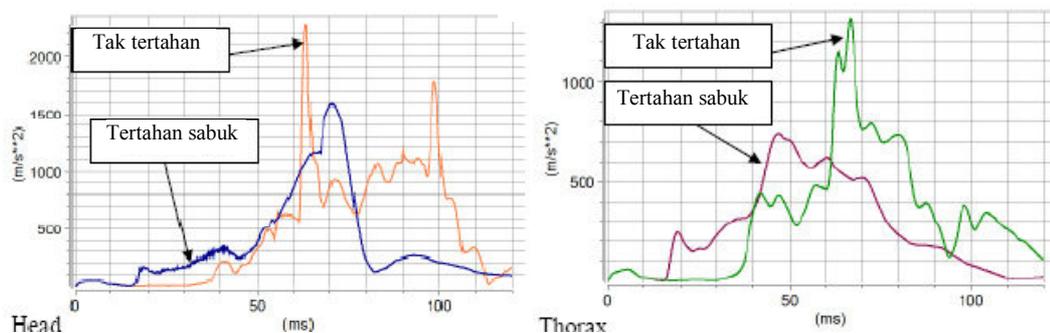
Gambar 5 Perbandingan Percepatan yang Diderita oleh Kepala Korban (Kiri) dan Dada (Kanan) Pada Model dengan dan Tanpa Sabuk Pengaman

Simulasi model bersabuk pengaman pada studi ini menunjukkan bahwa dengan mengenakan sabuk pengaman tersedia ruang yang cukup aman bagi pengemudi sehingga bagian dadanya terjaga dari benturan. Selain itu, meski bagian kepala masih tergerak hingga dapat membentur interior kabin, percepatan yang diderita pada bagian tubuh ini lebih rendah dibandingkan dengan kasus tak bersabuk pengaman. Pada kasus yang diteliti, dengan kecepatan benturan 99,92 km/jam, akselerasi kepala pada model tak bersabuk pengaman diketahui lebih tinggi 2 kali lipat dibandingkan akselerasi kepala pada model bersabuk pengaman. Sementara itu akselerasi dada pada model bersabuk pengaman turun menjadi 738,11 m/s^2 dari 1316,1 m/s^2 . Meski percepatan dada dapat dipangkas hingga hampir 50%, cedera dada pada kasus ini tetap dapat terjadi mengingat batas toleransi tubuh telah terlampaui (Gambar 5). Secara visual, efek penggunaan sabuk pengaman dapat diamati dengan membandingkan kedua model simulasi mekanisme cedera (Gambar 6).

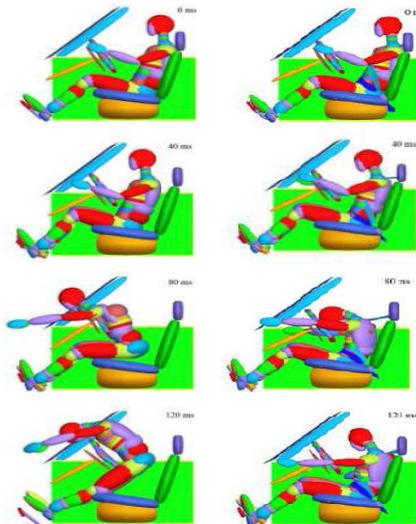
Gambar 6 Perbandingan Pergerakan Tubuh Korban Pada Saat Tabrakan, Tanpa Sabuk Pengaman (Kiri) dan dengan Sabuk Pengaman (Kanan)
