## PROSES PERAWATAN PROAKTIF UNTUK MENGATASI GANGGUAN SISTEM RESET PADA SIK REAKTOR NUKLIR KARTINI

**A PROACTIVE MAINTENANCE PROCESS TO OVERCOME THE DISRUPTION RESET SYSTEM IN KARTINI NUCLEAR REACTOR.** Kartini nuclear reactor instrumentation and control system (SIK) which was completely revitalized in 2008 began to show momentarily disruptions in its reset system in 2013 to 2018 with low random frequency events and the disruptions disappearing on their own without any action being taken. A proactive maintenance team was formed to deal with the disorder. This paper explores the process of overcoming disruption to the SIK and preventing it from happening again in the future. Proactive maintenance is carried out by changing the design of the cable connection pattern and also replacing the cable terminals. By this action, Kartini reactor's SIK returned to normal without such disruptions, and all operational schedules were able to run as planned, because the execution of the maintenance program was designed to run parallel between reactor operations. Proactive treatment is very appropriate for this type of disturbance where design modifications and replacement of components that do no

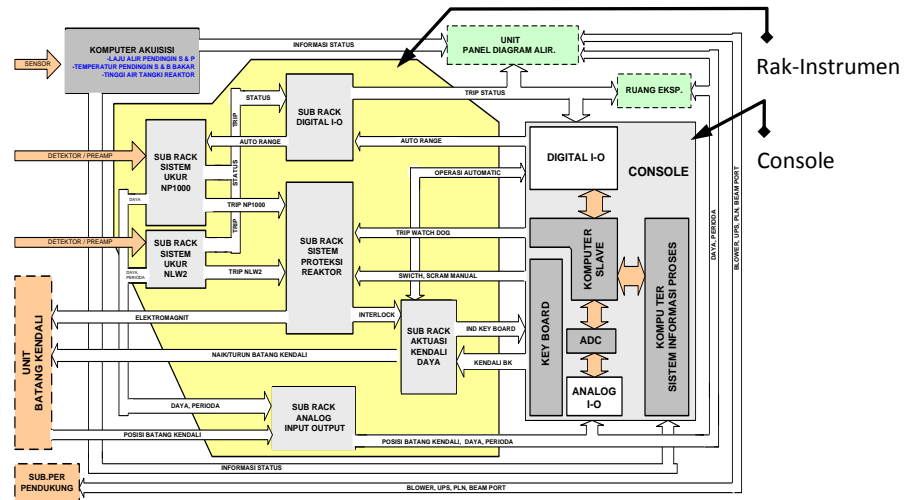
Gambar 1. Bagan Sistem Instrumentasi & Kendali SIK-SR4 reaktor Kartini<sup>[4]</sup>.

Gambar 1 adalah bagan dari SIK-SR4, yang salah satu ide dasar dalam desainnya adalah mengelompokkan terminal sambungan kabel antar modul / perangkat dalam SIK terkumpul dalam Rak-Instrumen, sehingga kegiatan pengukuran variabel-variabel operasi yang berkaitan dengan sistem instrumentasi baik untuk keperluan perawatan, pengembangan maupun pendidikan dapat diperoleh secara mudah dan praktis. Pada tahun 2013 gangguan operasi reaktor mulai terjadi pada SIK-SR4. Diawal operasi, tombol reset tidak berfungsi sehingga operasi reaktor tidak bisa dilanjutkan, namun beberapa saat kemudian tombol tsb bisa berfungsi lagi dengan sendirinya. Kejadian ini berulang secara random dengan frekwensi kejadian cukup rendah hingga tahun 2018, dimana tombol reset dapat bekerja normal setelah dilakukan tindakan menekan-nekan salah satu dari terminal kabel pada Rak-Instrumen (secara *random*) atau terkadang mencabut dan memasang kembali socket kabel ke salah satu modul di rak-insrrumen. Kondisi ini menjadi catatan penting bagi tim perawatan reaktor untuk mengkaji lebih lanjut mencari penyebab gangguan tersebut, karena jenis gangguan demikian ini memang sulit ditemukan penyebabnya<sup>[5]</sup>. Perawatan Proaktif dijalankan oleh tim perawatan dan berkesimpulan bahwa terminal rak kabel yang digunakan SIK-SR4 harus diganti berikut beberapa *cable-connector* dari modul-modul nya juga. Proses penggantian dilakukan di tahun 2019 dan SIK telah berjalan normal kembali. Dalam makalah ini, kajian dan kegiatan konstruksi penggantian socket-kabel, terminal-kabel serta pola sambungannya tersebut dijelaskan, yang merupakan perawatan proaktif karena melakukan perbaikan berdasarkan akar penyebab dari gangguan yang terjadi.

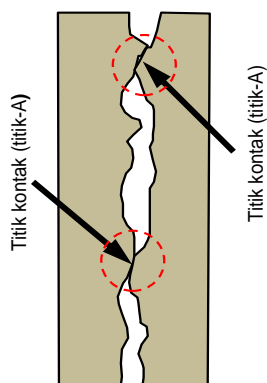
Secara mikroskopis, bentuk pertemuan permukaan dalam sambungan konduktor digambarkan pada Gambar 2. Tidak mungkin permukaan konduktor tersebut benar-benar ideal halus rata, tetapi akan berbentuk kasar, dan dalam bentuk tersebut antar bagian permukaan bertemu sebagai sarana jembatan aliran listrik yang diinginkan<sup>[6]</sup>. Pada Gambar 2, titik-A merupakan jembatan yang akan mengalirkan arus listrik tersebut, sehingga tahanan listrik sambungan tersebut menjadi lebih besar dibandingkan dengan kondisi ideal yaitu jika permukaan benar-benar halus rata yang akan memiliki jumlah titik-A sangat banyak.

Gambar 2. Pertemuan permukaan pada sambungan konduktor secara mikroskopis<sup>[6]</sup>.

Kedua terminal tersebut sesuai dengan standar industri, namun demikian pengalaman di lapangan juga menjadi pertimbangan dalam pemilihan penggunaan komponen. Penggunaan terminal pada Gambar 6.a akan dipilih untuk menggantikan yang ada dengan pertimbangan dari pengalaman operasi tersebut. Selain itu luas permukaan kontak konduktor dan bentuknya yang datar akan mempunyai potensi memiliki jumlah titik-A (titik pada Gambar 2) yang banyak.

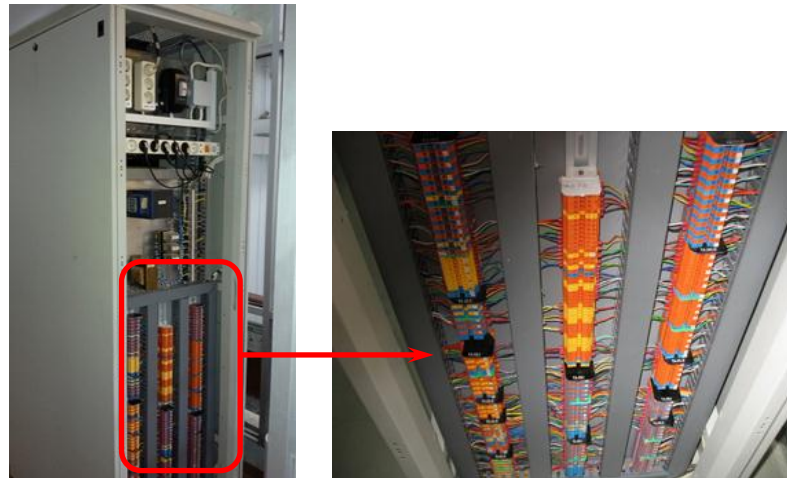
(interkoneksi) antar sub-rak perangkat di dalam rak-instrumen dan perangkat lain di luar rak-instrumen menggunakan *socket* dan terminal kabel.

Gambar 4. Terminal kabel di belakang rak instrumen.

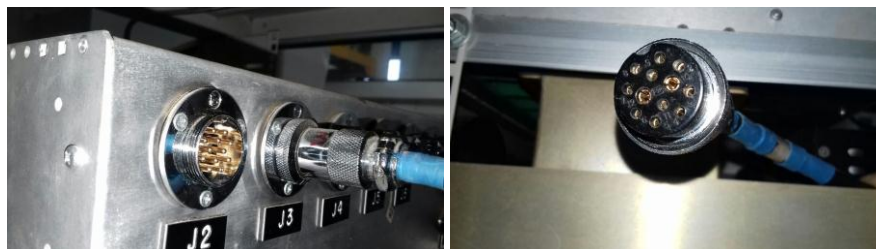
- ❖ **Socket kabel.** Socket kabel yang digunakan adalah jenis industrial standard. Dalam kenyataan operasionalnya, beberapa kali menjadi penyebab kegagalan operasi, walaupun tidak selalu menjadi penyebab kegagalan. Kualitas konduktor dalam socket yang digunakan bukan logam dengan pelapisan emas. Untuk SIK reaktor nuklir, penggunaan socket dengan logam konduktornya berlapis emas adalah pilihan tepat sehingga socket tersebut harus diganti dengan jenis yang konduktornya berlapis emas. Socket tersebut telah beroperasi selama 10 tahun.

Gambar 5. Socket kabel penghubung modul di sub-rak..

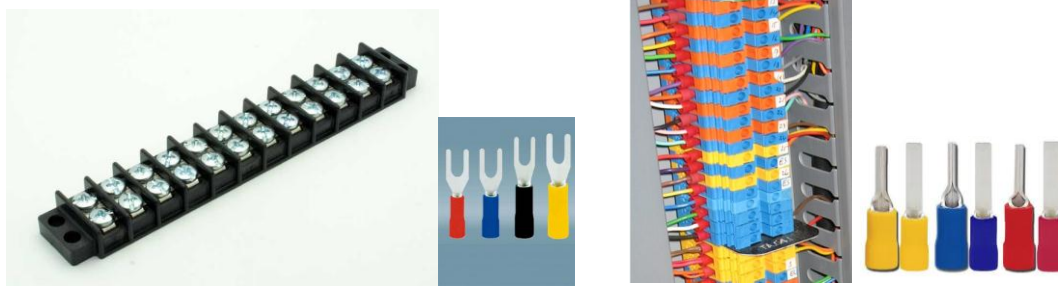
- ❖ **Jenis Terminal Kabel.** Ada dua jenis terminal kabel yang digunakan pada SIK ini. Terminal Gambar 6.a ada di *console* dan terminal Gambar 6.b ada di rak-instrumen (lihat Gambar 1 untuk lokasi *console* dan rak-instrumen). Terlihat unjuk kerja yang menonjol dari dua jenis terminal tersebut dalam pengalaman selama operasinya sebagai berikut:

a. b.  
Gambar 6 Dua jenis terminal kabel yang digunakan.

- **Gambar 6.a.** Terminal kabel yang ditunjukkan oleh Gambar 6.a tidak pernah menjadi sumber masalah dalam operasi. Selain itu, pengukuran sinyal pada terminal tersebut lebih mudah dilakukan karena kontak logam terminal terbuka.
- **Gambar 6.b.** Terminal kabel yang ditunjukkan oleh Gambar 6.b beberapa kali pernah menjadi sumber masalah dalam operasi. Selain itu, pengukuran sinyal pada terminal tersebut memerlukan penanganan khusus.

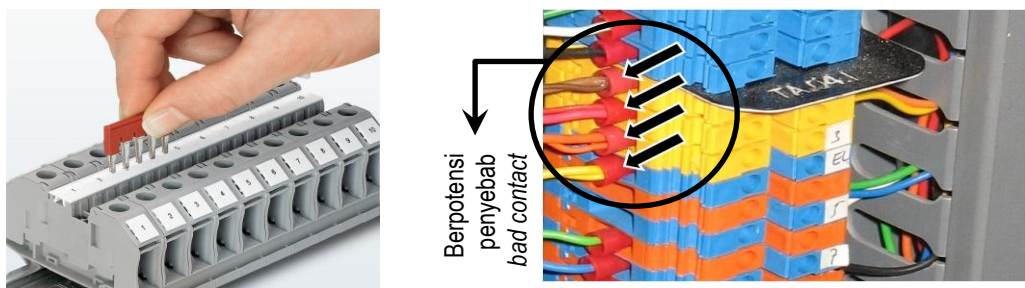
❖ **Koneksi Kabel ke Terminal.** Penggunaan terminal di rak-instrumen terlihat ada beberapa kabel yang menyalahi aturan spesifikasi dari terminal. Setiap lobang kabel oleh terminal kabel hanya disiapkan untuk satu kabel. Jika satu titik di terminal diperlukan lebih dari satu kabel, maka terminal telah menyiapkan beberapa cara, diantaranya dengan menancapkan jumper (hubung singkat) pada lobang jumper yang dipilih seperti yang ditunjukkan pada Gambar 7.a, maka titik terminal yang sejajar dengan jumper tersebut terhubung singkat semua sehingga dapat digunakan untuk lebih dari satu kabel yang memerlukan satu titik di terminal. Penempatan lebih dari satu kabel yang dipaksakan masuk ke dalam lubang kabel seperti pada Gambar 7.b dapat berpotensi mengurangi keandalan sistem koneksi terminal.

a. Terminal kabel dengan jumper nya      b. Terminal kabel di rak-Instrumen SIK

Gambar 7. Instalasi di terminal kabel harus sesuai dengan spesifikasinya.

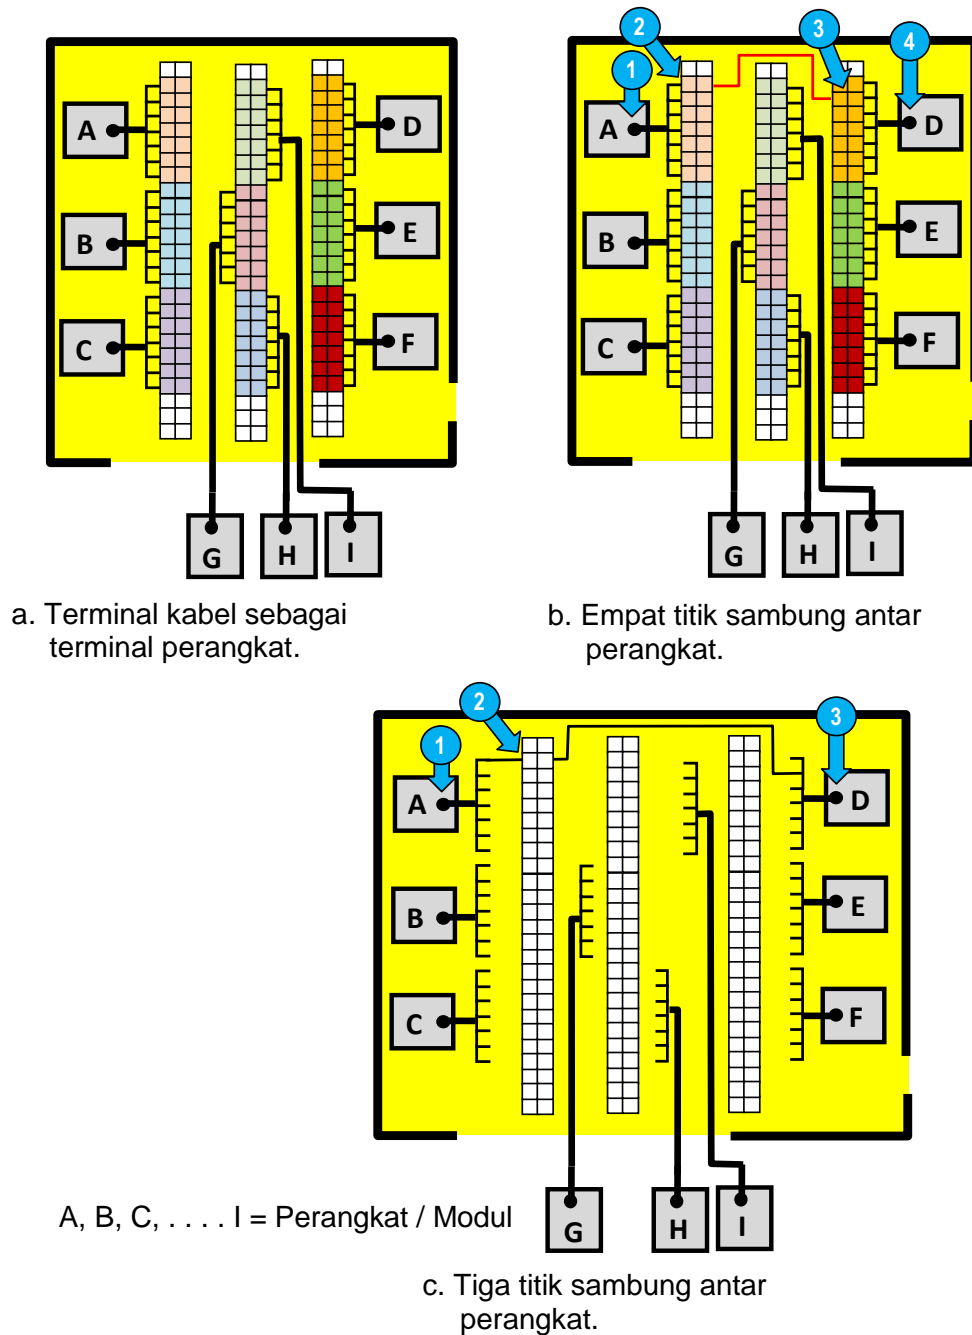
- ❖ **Pola Sambungan Antar Perangkat di Rak-Instrumen.** Pola sambungan antar perangkat di dalam rak ataupun dari luar rak menuju ke dalam rak, mengarah pada penggunaan terminal kabel sebagai terminal pengganti dari perangkat (Gambar 8.a), walaupun pola ini tidak selalu semua dilakukan di dalam rak.

Gambar 8. Pola sambungan antar perangkat di rak-instrumen.

Sambungan dari perangkat ke terminal tersebut menggunakan berkas-kabel. Dengan pola ini akan memudahkan dalam proses instalasi dan juga pelacakan (*troubleshooting*), jika terjadi kerusakan. Namun demikian jumlah sambungan yang terbentuk antar perangkat paling sedikit memerlukan 4 sambungan (Sebagai contoh sambungan antara perangkat A dan D pada Gambar 8.b). Makin banyak jumlah sambungan, dalam instalasi listrik berakibat makin besar kemungkinan potensi terjadinya gangguan (akibat *bad-contact*). Oleh karena itu dalam instalasi (*wiring*) harus diusahakan menggunakan jumlah sambungan seminimum mungkin untuk mendapatkan keandalan instalasi yang baik.

Pola Sambungan antar Terminal di Rak-Instrumen tersebut perlu direvisi. Terminal kabel di rak-instrumen tidak lagi menjadi perwakilan terminal tiap modul perangkat, tetapi menjadi alat bantu penghubung antar modul perangkat dengan memperhatikan prinsip bahwa jumlah titik-sambungan kabelnya harus diusahakan seminimal mungkin dan tetap mempertahankan keberadaan *test-point*. Gambar 8.c adalah contoh perubahan titik-sambungan dari Gambar 8.b menggunakan prinsip tersebut. Dengan pola ini akan banyak mengurangi jumlah titik-sambungan secara menyeluruh pada Rak-Instrumen tersebut.

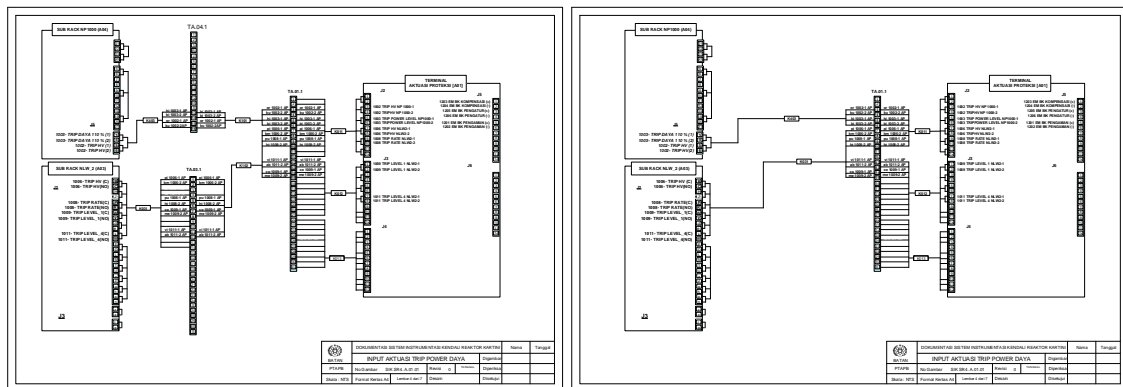
- a. Rangkain instalasi salah satu segmen-kabel di rak instrumen kondisi semula.
- b. Rangkain instalasi Gambar 9.a telah dirubah (direvisi) polanya dan tidak merubah fungsi.

Gambar 9. Ilustrasi perubahan pola sambungan untuk proses revisi.

Gambar 9 memperlihatkan perubahan pola sambungan di Rak-Instrumen untuk satu segmen sambungan dengan prinsip mengurangi titik sambung dan tidak menghilangkan *test-point*. Terlihat bahwa titik-sambung menjadi lebih sedikit jumlahnya dan mengurangi jumlah terminal kabel yang digunakan. Secara keseluruhan ada 67 segmen instalasi di rak instrumen yang harus direview skematiknya, dan diedit dengan pola seperti yang ditunjukkan pada Gambar 9. Hanya jika skematik pada segmen yang tidak mengikuti pola sambungan seperti yang ditunjukkan pada Gambar 8 yang akan di

edit. Hasil edit skematik tersebut digunakan oleh tim perawatan proaktif untuk merubah pola sambungan dan mengganti terminalnya pada rak instrumen.

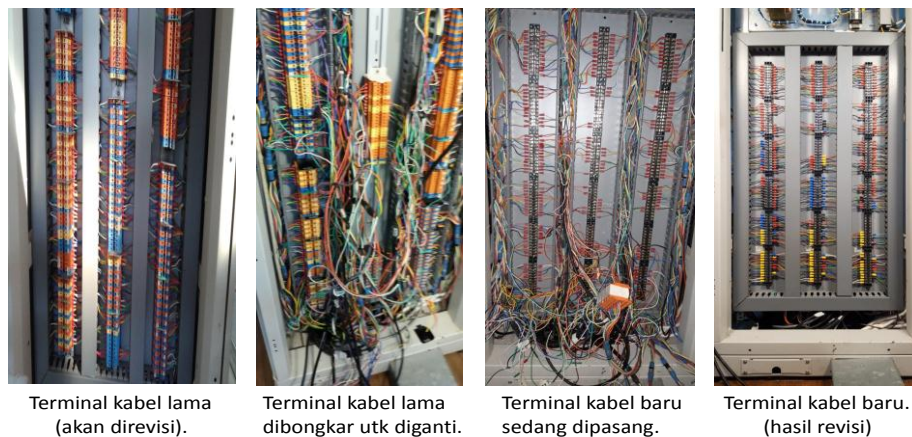
Gambar 10. Revisi terminal kabel rak instrumen berikut pola sambung kabelnya.

Pelaksanaan penggantian konektor, terminal kabel dan pola sambungannya dilaksanakan secara bertahap, dan setiap tahap selesai diikuti dengan pengujian untuk memastikan bahwa tahap penggantian berhasil. Oleh karena itu, setiap akhir tahapan maka reaktor siap untuk dioperasikan, sehingga pelaksanaan penggantian tidak mengganggu jadwal kerja dari reaktor. Selain itu teknik ini dilakukan untuk mencegah kesulitan proses pelacakan (*troubleshooting*) ketika proses konstruksi instalasi berlangsung dan terjadi kegagalan dalam instalasi. Gambar 10 memperlihatkan jejak proses konstruksi kegiatan perubahan merubah pola sambungan dan penggantian terminal nya pada rak instrumen tersebut.
