PENGENDALIAN KUALITAS UNTUK MEMINIMASI REJECT START DI MESIN EXTRUDER MENGGUNAKAN METODE PDCA DI PT WAHANA DUTA JAYA RUCIKA

Program Studi Teknik Industri, Fakultas Teknologi dan Ilmu Komputer,
Universitas Buana Perjuangan Karawang
Jl. H.S. Ronggowaluyo, Telukjambe Timur, Karawang 41361

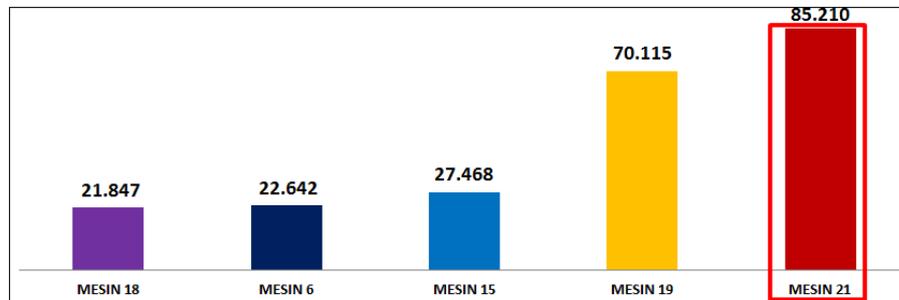
Gambar 2. Data *Reject* Top 5 *Line* Produksi Bulan Februari 2018 (kg)

Grafik dibawah merupakan sampel data *real* yang diambil dari data 5 *line* produksi yang mempunyai jumlah *reject* tertinggi dan data diambil di bulan Februari 2018 dengan jumlah *reject* tertinggi di mesin 21 yaitu 85.210 kg.

Dari histogram diatas dapat kita lihat bahwa jenis *reject* yang paling dominan terjadi di line produksi adalah di line 21 dengan jumlah reject 85.210 kg.

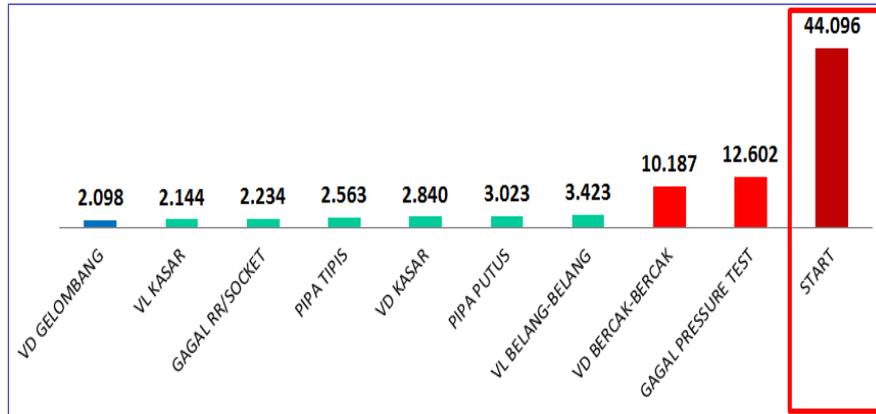
Gambar 3. Grafik Jenis cacat produk di mesin 21

Dari grafik yang telah ditunjukkan pada gambar 2, dapat kita lihat bahwa jenis cacat paling dominan yang terjadi di *Mesin 21* adalah *Reject Start* dengan jumlah cacat 44.096 kg. Jumlah jenis defect gagal pressure test sebanyak 12.602 kg, defect visual dalam bercak-bercak sebanyak 10.187 kg, visual luar belang-belang sebanyak 3.423 kg, Pipa putus sebanyak 3.023 kg, visual dalam kasar sebanyak 2.840 kg, pipa tipis sebanyak 2.563 kg, gagal socket sebanyak 2.234 kg, visual luar kasar sebanyak 2.144 kg, dan defect visual dalam sebanyak 2.3098 kg.

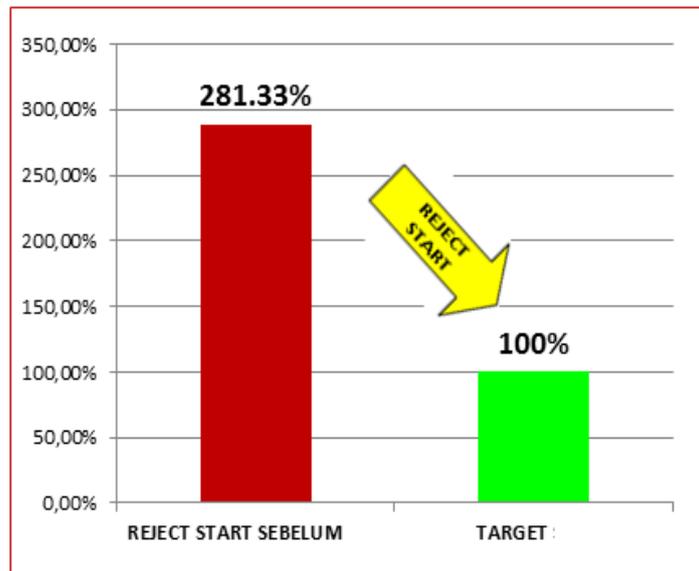
Gambar 4. Target Penurunan cacat paling dominan

Target penurunan reject kami untuk jenis cacat paling dominan adalah 100% setelah dilakukan *implementasi*, dimana jumlah cacat paling dominan sebelum implementasi adalah 281.33%.

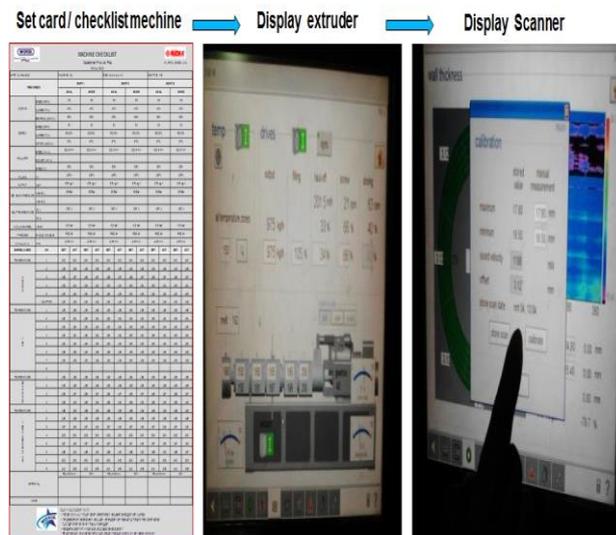
Gambar 5 Proses penyesuaian parameter scanner

Dari gambar 5 menunjukkan proses penyesuaian parameter dari set. Card yang sebelumnya telah dilakukan pengukuran oleh tim member dari pipa yang pertama kali keluar dari dies ke mesin kemudian melakukan kalibrasi scanner.

Sesuaikan semua parameter mesin dengan checklist mesin/set card. Kemudian lakukan kalibrasi scanner.

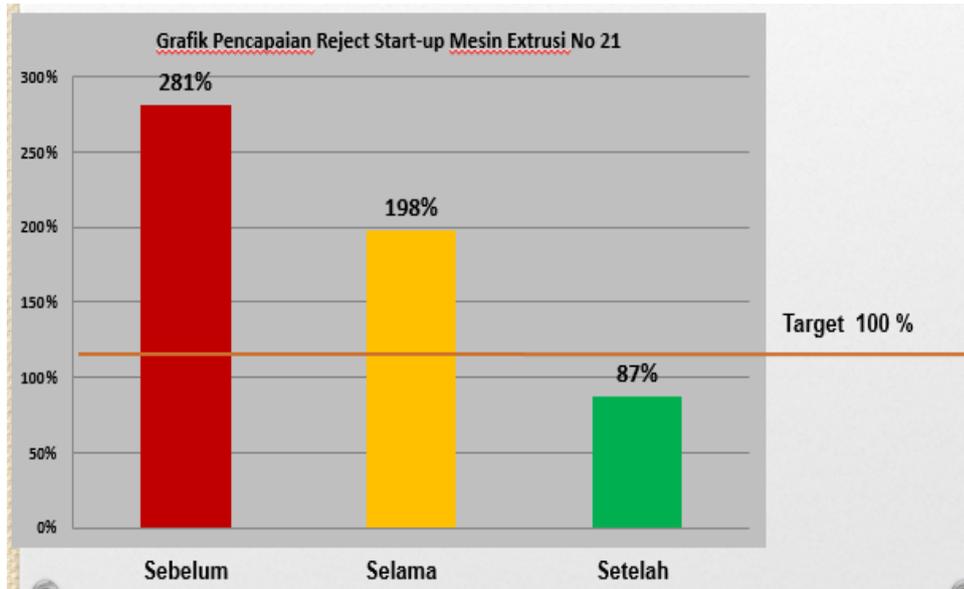
Gambar 6 Pencapaian Reject Start Up

Data evaluasi perbaikan adalah data jumlah reject bulan Maret 2018 , dimana jumlah reject sebelum perbaikan sebanyak 281%, jumlah reject selama perbaikan mengalami penurunan menjadi 198%, dan jumlah reject setelah perbaikan terjadi penurunan menjadi 87% dibawah target yang telah direncanakan yaitu 100 % , yang artinya aktivitas perbaikan mengalami keberhasilan.

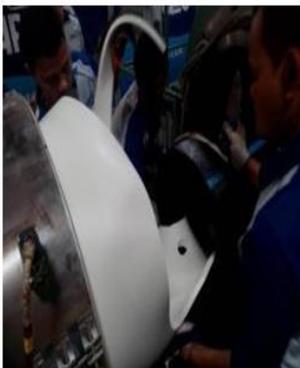
Potong pipa yg baru keluar dari dies (sample)

Melakukan kalibrasi scanner pada awal start dengan memasukan tebal sample pipa yang baru keluar dari dies.

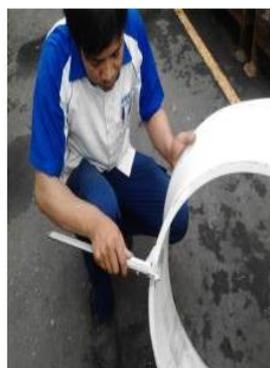
Check tebal sample pipa

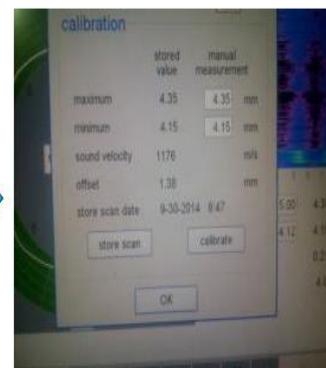
Gambar 7 Proses Pengukuran Tebal Pipa

Masukan tebal sample pipa ke dalam kalibrasi scanner
