DAMPAK TSUNAMI SELAT SUNDA DI PROVINSI BANTEN DAN UPAYA MITIGASINYA

SUNDA STRAIT TSUNAMI IMPACT IN BANTEN PROVINCE AND ITS MITIGATION MEASURES

Tubagus Solihuddin, Hadiwijaya L. Salim, Semeidi Husrin, August Daulat, & Dini Purbani

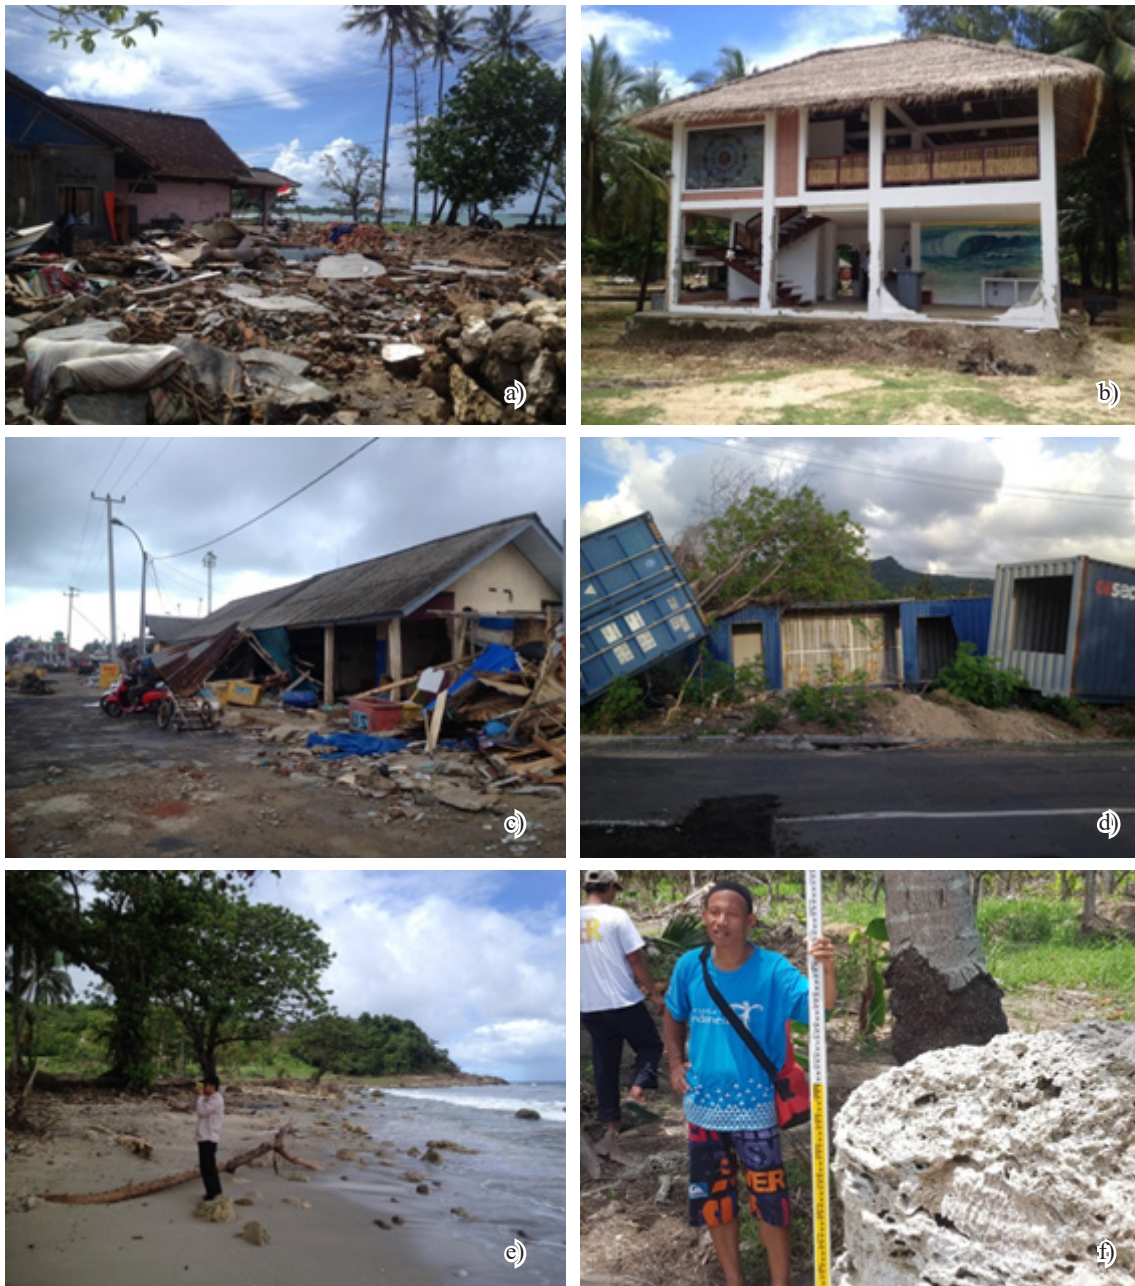
Gambar 3. a) Area permukiman padat penduduk di Desa Kertajaya, Sumur yang hancur disapu gelombang tsunami, b) Fasilitas pantai wisata yang hancur diterjang gelombang tsunami di kawasan Beach Club Tj. Lesung, c) Kawasan tempat pendaratan dan pelelengan ikan yang hancur di Desa Teluk, Labuan, d) Peti kemas yang digunakan sebagai tempat penginapan terseret hingga 50 m di Pantai Carita, e) Pengukuran jejak gelombang tsunami pada pohon menggunakan alat hypsometer, dan f) Pengukuran jarak dan tinggi jangkauan genangan gelombang tsunami menggunakan alat levelling.

1. Daerah yang terkena dampak tsunami paling parah adalah Kecamatan Sumur khususnya di Desa Kertamukti dan Kertajaya, Kecamatan Panimbang terutama di daerah Tanjung Lesung, dan Kecamatan Labuan terutama di Desa Teluk hingga Carita (Gambar 3).

2. Gelombang datang tsunami di Kecamatan Sumur umumnya dari arah barat dengan ketinggian mencapai 6 m dan jangkauan genangan hingga 200 m dari garis pantai, sedangkan di Kecamatan Panimbang umumnya dari arah baratdaya dengan ketinggian mencapai 6 m dan jangkauan genangan hingga 150 m dari garis pantai. Sementara, gelombang datang tsunami di Kecamatan Labuan umumnya dari arah baratdaya dengan ketinggian mencapai 3 m dan jangkauan genangan hingga 100 m dari garis pantai. Berdasarkan informasi dari warga, terdapat setidaknya 3 (tiga) gelombang tsunami dengan ketinggian gelombang pertama relatif rendah disusul dengan gelombang kedua dan ketiga yang lebih tinggi dan kuat (Gambar 3).

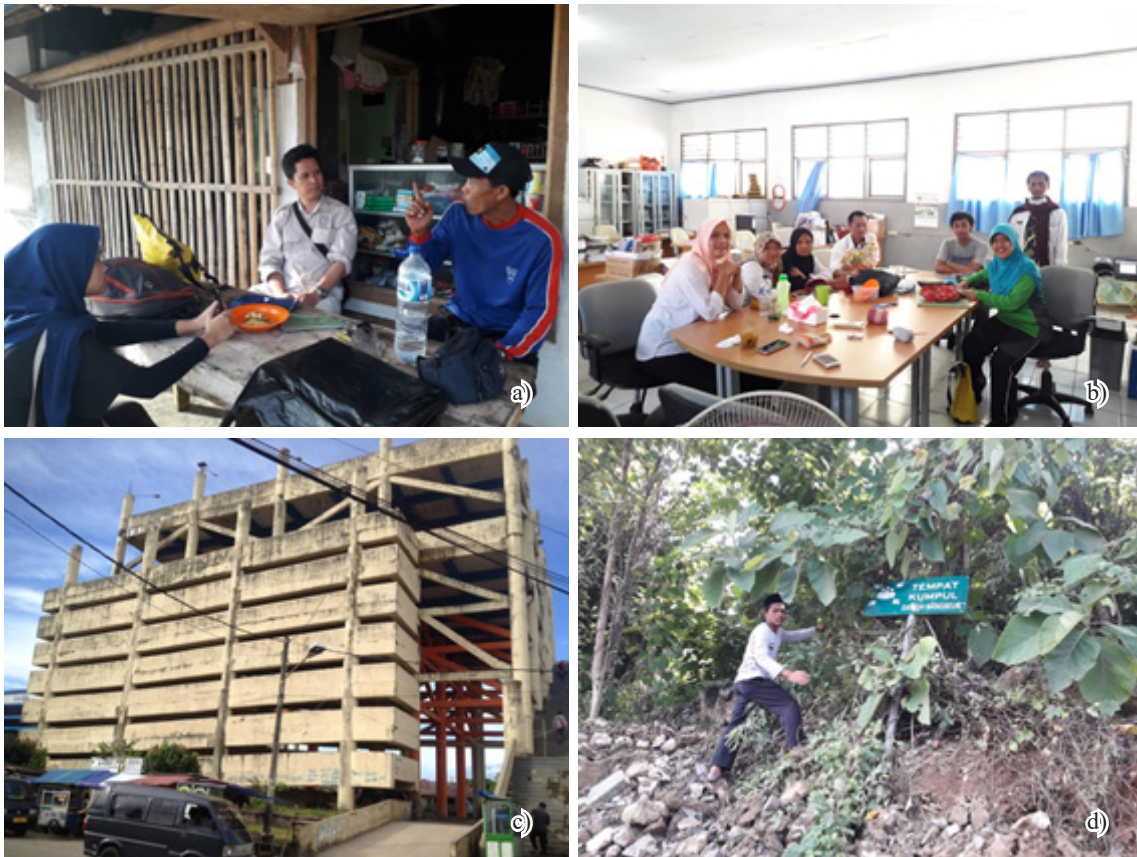
Gambar 8. a) Wawancara dengan Musa pegawai keamanan Pantai Lipo Carita, b) Wawancara dan penyebaran kuisisioner di SMK 16 Sumur, c) Bangunan shelter (pelindung) tsunami yang ter bengkalai di Labuan, dan d) Tanda jalur evakuasi tsunami di Kecamatan Sumur yang tidak terurus.

tsunami) yang terdapat di Labuan belum berfungsi maksimal saat tsunami 22 Desember 2018 (Gambar 8c). Namun demikian, jalur evakuasi bencana sudah ada di beberapa lokasi walaupun belum cukup memadai, kurang terawat, dan masyarakat belum tersosialisasi secara maksimal terkait keberadaannya (Gambar 8d).

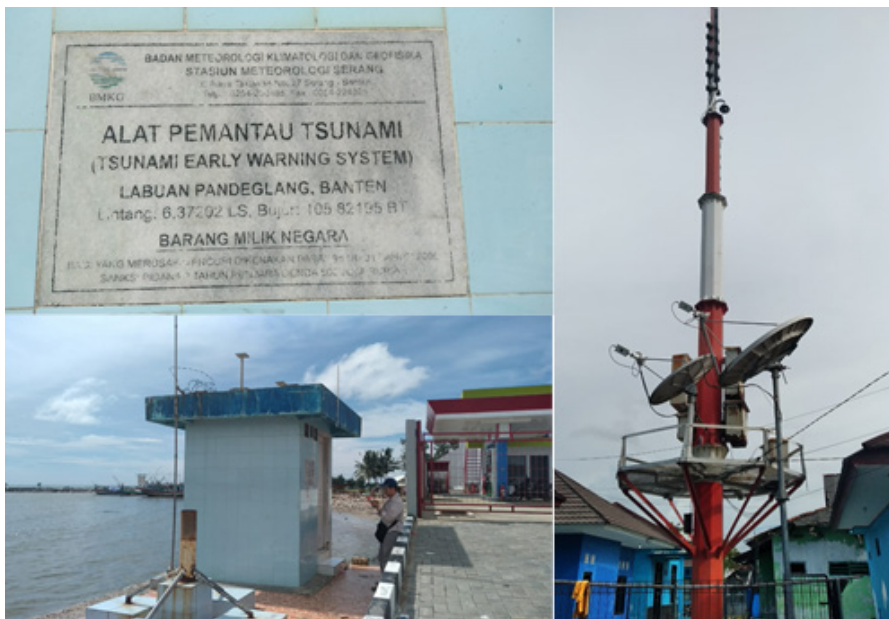
Gambar 9. Sistem peringatan dini tsunami berbasis pengukuran muka air laut di Labuan yang tidak berfungsi saat tsunami terjadi.

peringatan dini tsunami di Labuan (dermaga TPI Teluk) telah terpasang sejak 2012 dengan memanfaatkan sistem pengukuran muka air laut yang dilengkapi dengan sirine (Gambar 9). Menurut penuturan warga, hingga tahun 2017, alat ini (sirine) masih berbunyi setiap tanggal 26 Desember. Namun, pada saat bencana tsunami terjadi di 2018, sistem ini sama sekali tidak berfungsi. Saat dikunjungi (Februari 2019), kondisi sensor sudah tidak berfungsi (rusak) dan tidak terkoneksi dengan sistem sirine. Sistem Pelampung Tsunami Lepas Pantai (*offshore* tsunami bouy - Inabouy) juga pernah dipasang oleh BPPT pada tahun 2006. Namun alat ini juga telah lama dinyatakan mati/hilang oleh BPPT dengan alasan utama vandalisme dan minimnya perawatan.

5. Sistem peringatan dini tsunami dapat dipasang di pesisir perairan Selat Sunda dengan mempertimbangkan aspek teknis (ketepatan dan kecepatan) dan aspek biaya murah (pemasangan dan perawatan) serta aspek keamanan dari aksi perusakan.
